Josef Maier

Handbuch Historisches Mauerwerk

Untersuchungsmethoden
und Instandsetzungsverfahren

2. Aufl. 2012

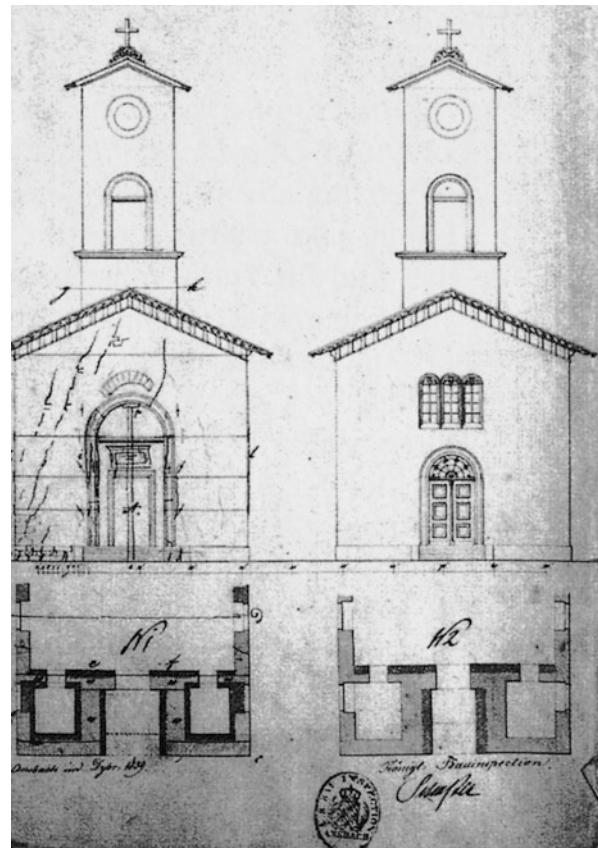
Der Bauinspektor fertigte überdies zwei Zeichnungen an, die das Rissebild im Westgiebel und im Turm vollständig erfassten. Schuster hat also genau das getan, was auch heutzutage immer noch erste Pflicht eines Schadensgutachters ist, nämlich persönliche Inaugenscheinnahme des Schadens mit erläuternden Skizzen und unverzügliche Veranlassung erforderlicher Sicherheitsmaßnahmen (Abb. 1.1).

Abb. 1.1 Kirche von Oberdachstetten. Zeichnung der Westseite mit Eintragung der Risse durch Bauinspektor Schuster vom Dezember 1839 (Staatsarchiv Nürnberg)

Der Wasseranteil im Sandstein soll beim Vermauern nicht über 9 %, bei sehr tonigen Sandsteinen nicht über 7 % des Trockengewichtes betragen. Wenn er höher gewesen ist, dann zeigt der austrocknende Stein starke Schwinderscheinungen wie Risse, klaffende Fugen und ähnliches, wie unser Beispiel Oberdachstetten (Abb. 1.1) gezeigt hat. Damit geht zudem ein Verlust an Tragfähigkeit einher. Ein guter Sandstein zeichnet sich freilich dadurch aus, dass selbst bei einem Durchfeuchtungsgrad von 100 % seine Härte nicht wesentlich nachlässt.

Sande im historischen Mauermörtel zeigen zumeist humose Beimengungen in größerem Umfang. Außerdem können sie oftmals eisenhaltig sein. Die Reinheit des Sandes galt auch vor Zeiten schon als gewährleistet, wenn verhältnismäßig wenige Masse-% an abschlämmbaren Bestandteilen toniger oder lehmiger Natur vorhanden waren. Die alten Baumeister kannten schon vor Jahrhunderten den Wert guten Sandes im Verputz- und Mauermörtel. Heute noch sind z. B. die Sandgruben für die mittelalterliche Stadtmauer der Reichsstadt Nürnberg bekannt. Die Bedeutung der Reinheit des Sandes für den Mörtel bei historischen Bauten ist auch durch unser eingangs erzähltes Beispiel aus Oberdachstetten belegt (s. Abb. 1.1).

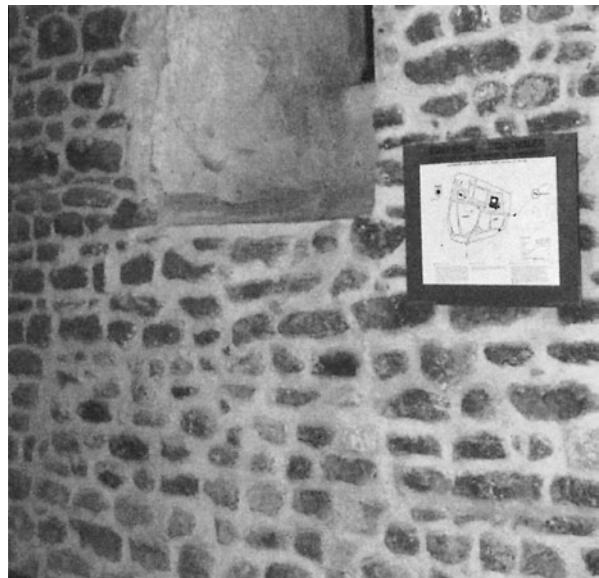
Abb. 1.2 Ansbach. Freigelegte mittelalterliche Stadtmauer innerhalb eines modernen Ladens instandgesetzt und dadurch erhalten

einem Kunstwerk gleich in einem Schutzraum konservieren, wie es einem Stück der hochmittelalterlichen Stadtmauer in Ansbach widerfuhr (Abb. 1.2).

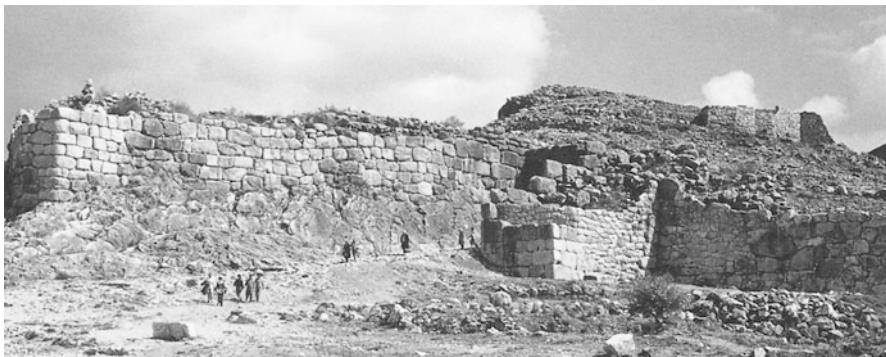
Abb. 2.1 Mauern des antiken Mykene, Ende 2. Jahrtausend v. Chr.

Die Mauern der achäischen Akropolen wie z. B. die von Mykene, Tiryns u. a., bestehen aus polygonal behauenen Kalktuff- bzw. Kalksteinquadern, die gewöhnlich aus Steinbrüchen in unmittelbarer Nähe der Städte gewonnen wurden. Es handelt sich um zweischaliges Mauerwerk, wobei zwischen den beiden wuchtigen Schalen eine Füllschicht aus Erde und Steinbrocken eingebracht worden ist (Durm 1910a). Die einzelnen Steine wurden in ungefähr waagerechten, jedoch zumeist nicht sehr parallel, in Wellen verlaufenden Schichten lagerhaft verlegt. Das Prinzip der durchhängende, leichte Wellen bildenden Lagerfuge findet sich auch an den Mauern Trojas aus dem 2. Jahrtausend v. Chr. Die Forschung nennt es „*Undulation*“ (Klinkott et al. 2001). Ihre Stoßfugen standen in aller Regel nicht senkrecht auf der Lagerfuge sondern schräg, was an der Burgmauer von Mykene noch heute deutlich sichtbar ist. Die Quadern wurden dabei stets ohne Mörtel zusammengefügt; es handelte sich also um ein Trockenmauerwerk (Abb. 2.1).

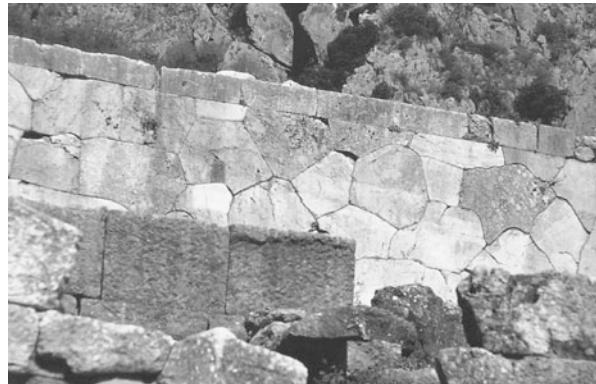
In der Hauptsache waren zwei Mauerwerksarten in Gebrauch: das Zyklopen- und das Polygonalmauerwerk. Ersteres besteht aus unregelmäßigen, über- und nebeneinander geschichteten, zumeist riesigen Blöcken. Störende Vorsprünge hatte bereits der Steinhauer abgeschlagen oder wurden im Mauerverband durch kleinere Blöcke ausgeglichen. Der Maurer verfüllte anschließend kleinere Löcher in der Wand mit Zwickelsteinen und glich breitere Fugen mit Erde und Lehm aus. Eine technische und ästhetische Steigerung dieser Mauerwerkskonstruktion zeigen die Polygonalmauern. Bei ihrer Herstellung sortierte der Maurer bei weitem nicht mehr so große, vieleckige, nach Größe und Form zueinander passende Quadern aus und glich ihre Stoßflächen aneinander an. Der Mauerverband zeigte sich jetzt wiederum überwiegend horizontal aufgeschichtet. Die wie gewohnt schrägen Stoßfugen ordnete er nunmehr aber nicht mehr willkürlich, sondern radial um große, zentrale Blöcke an, wobei die dadurch erzielte zusätzliche Verspannung der Steine miteinander nach Art der später aufkommenden Entlastungsbögen dem polygonalen Verband ein hohes Maß an Festigkeit sicherte (Abb. 2.2).

Abb. 2.2 Delphi, Apollontempel – Umfassungsmauer des 6. Jahrhunderts v. Chr. Das Fugenbild ordnet sich radial um je einen zentralen Stein

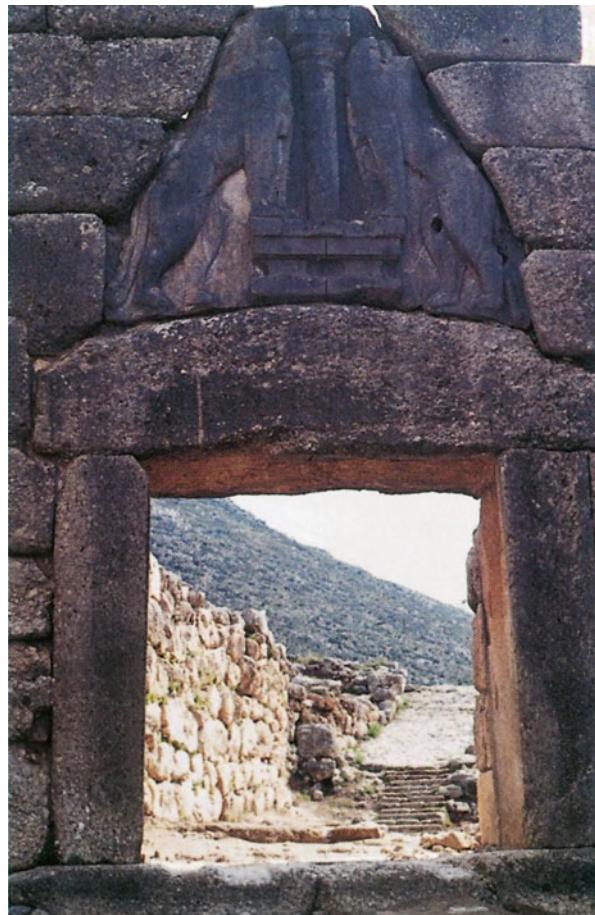
Bereits die Achäer überbrückten Öffnungen im Mauerwerk stets mit waagerechten Sturzsteinen. Diese waren zumeist riesengroß und wogen viele Tonnen. Das beste noch erhaltene Beispiel dafür findet sich am Löwentor in Mykene: Dort überbrückt der 12 Tonnen schwere Sturzstein eine Öffnung in der Burgmauer mit einer Höhe von 3,10 m und einer Durchgangsbreite von ca. 3,00 m. Würde er freilich vom vollen Gewicht des über ihn hinaufgehenden Mauerwerks belastet, müsste er notwendigerweise zerbrechen. In Kenntnis dieser äußerst labilen, gefährlichen Situation verminderten die mykenischen Baumeister das auf dem Sturz lastende Gewicht und setzten unmittelbar über ihm anstelle von Steinen ein offenes Entlastungsdreieck in die Wand; eine Lösung der Gewichtsab- und umleitung im Mauerwerk, die bis heute – allerdings zumeist mit Hilfe eines Bogens – zur statischen Sicherung großer Mauermassen angewandt wird. Eine verglichen mit dem Mauerwerk recht dünne, steinerne Reliefplatte mit entsprechend wenig Gewicht, auf der zwei aufrecht stehende, dem Tor den Namen gebende Löwen dargestellt sind, schließt die dreieckige Entlastungsöffnung über dem Sturz des Löwentors (Abb. 2.3).

Auch bei den beiden, bis zur Spitze schräg aufeinander zugehenden Seiten des Entlastungsdreiecks hat der mykenische Maurer eine einfache Technik angewandt: Von beiden Katheten des Dreiecks her ließ er die jeweils obere Schicht über die untere vorkragen und erreichte so Schicht für Schicht ein allmähliches Schließen der Öffnung. Die zunächst mit ihren Ecken vorkragenden Steine hieb er entlang einer fiktiven Dreieckslinie ab und glättete hernach die gesamte Dreieckskante.

Abb. 2.3 Mykene, Löwentor

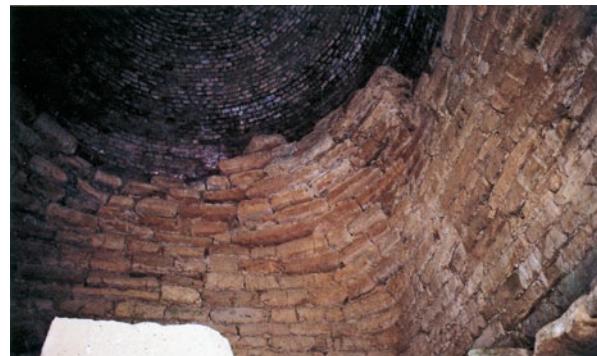
Die Baumeister dieser bereits griechisch geprägten, insbesondere auch von den Etruskern gepflegte Frühkultur Europas wandten beim Herstellen der Decken runder Räume die Technik des Kraggewölbes an. Sie ließen die Steinblöcke, um einen runden Raum zu überdecken, schichtenweise ringsherum übereinander auskragen und glichen anschließend die jeweils obere Steinschicht durch Abspitzen an die untere an. Schließlich entstanden durch Glätten der gesamten Deckenfläche sehr stabile

Scheingewölbe, die heute noch an Rundgräbern aus dieser Zeit in Griechenland und Italien zu beobachten sind (Durm 1910b). Bezeichnend ist auch hier das Fehlen von Mörtel im Gewölbeverband. Echte Gewölbe waren damals in Europa freilich noch unbekannt (Abb. 2.4).

Abb. 2.4 Italien, Vetus. Etruskisches Kammergrab mit einem Kraggewölbe

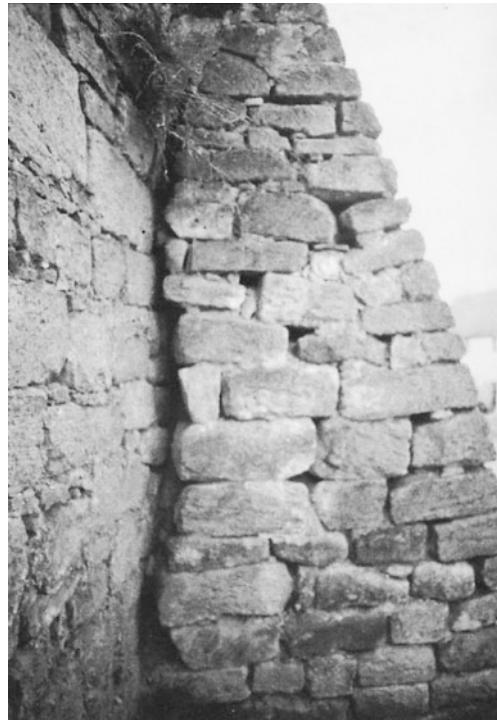
Trockenmauerwerk aus Natursteinen wurde seit dem Mittelalter zumeist für das Herstellen von Stützmauern eingesetzt. Der geübte Maurer hat ein Übereinanderstreifen der Stoßfugen stets vermieden. Die Steine wirken mit ihrem Gewicht gegen den anstehenden Erddruck und verhindern ein Abrutschen der Erdmassen hinter ihm. Da die Erde durch das von hinten andringende Wasser, insbesondere eingesickertes Regenwasser, aus den Fugen gespült werden kann, muss die Mauer sorgfältig aufgeschichtet und ausgezwickt werden. Auf diese Weise entsteht Kraftschlüssigkeit der Steine miteinander und so bleibt die Trockenmauer auch bei ausgespülten Erdfugen formbeständig (Abb. 2.5).

Abb. 2.5 Oberdachstetten, Stützmauer am Kirchhof. Die aus Trockenmauerwerk geschichteten Stützpfeiler können dem Erddruck nicht gänzlich standhalten. Sie stellen sich schief, Steine fallen heraus

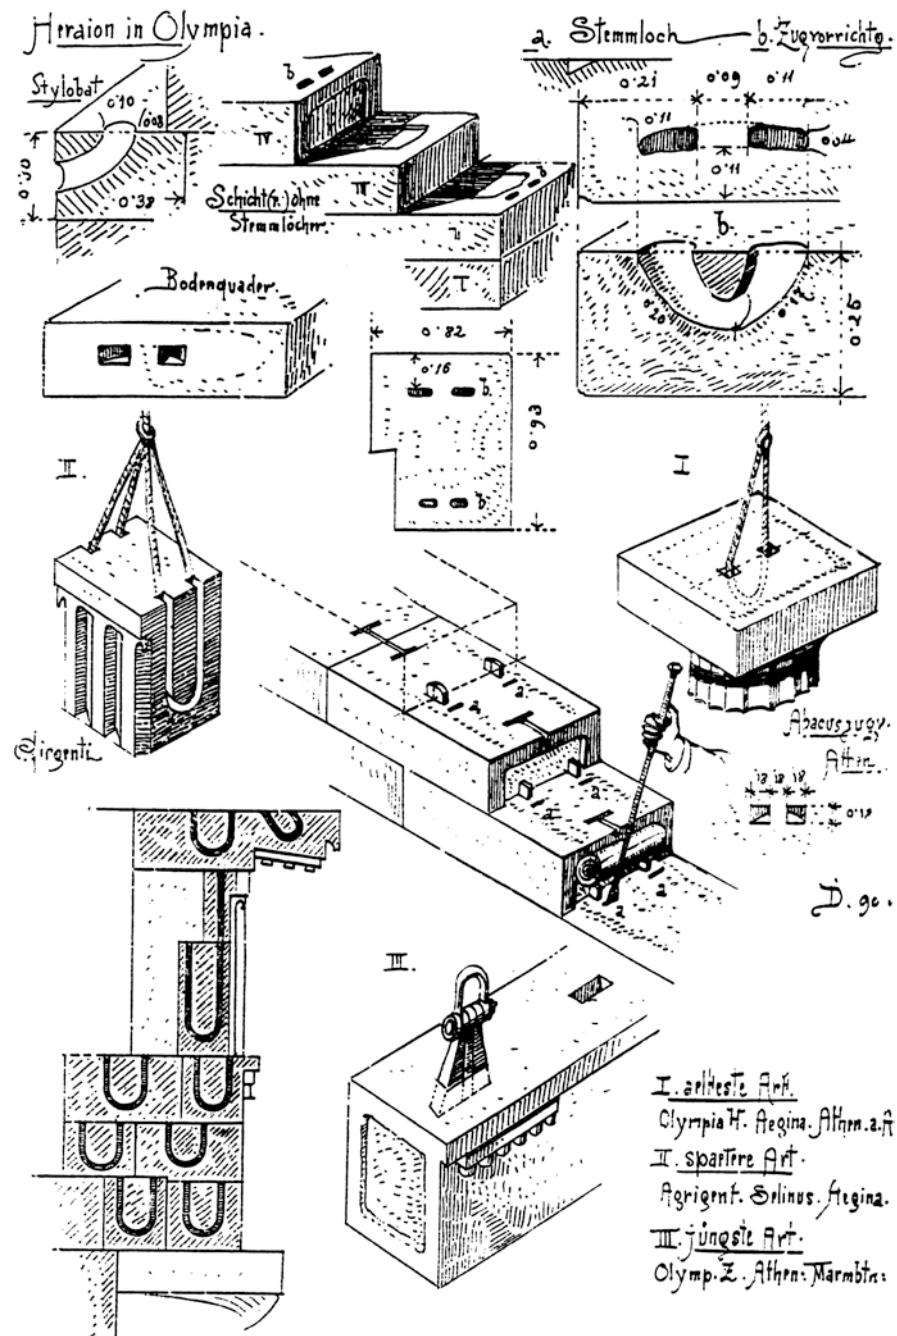
ertechnik. An Sakralbauten wurde das Mauerwerk aus Marmorblöcken bis in die römische Spätantike ohne Mörtel mit in den Stein eingelassenen Eisenklammern und Bleidübeln verbunden. Außerdem hatten die Baumeister das Mauern mit winkelechten Steinen mit in jeder Schicht versetzten Stoßfugen wohl aus Ägypten übernommen. Zudem wurden viele Quader mit einer „*Anathyrose*“ versehen, d. h. sie wurden an ihren Rändern passgenau geschliffen, wobei der geschliffenen Rand sich rings um die rau belassene, ein wenig tiefer gearbeitete Quaderfläche zog, z. B. an der Echohalle in Olympia (Koenigs 1984). Auf diese Weise entstand ein sehr dichtes Mauerwerk mit einer äußerst hohen Stabilität, in dessen Fugen kaum eine Messerspitze eindringen konnte (Abb. 2.6).

Abb. 2.6 Altgriechisches Mauerwerk aus passgenau zugerichteten rechteckigen Quadern mit eisernen Klammern versetzt und mit Blei ausgegossen

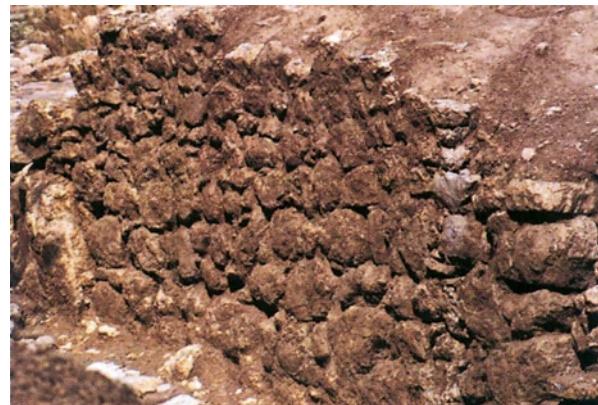
Abb. 2.7 Opus reticulatum mit seinem Fugennetz

Die Bauweise der Griechen sei nicht zu verachten, schrieb bereits der römische Architekturtheoretiker Vitruv, ein Zeitgenosse des Kaisers Augustus, in seinen zehn Büchern über Architektur (Fensterbusch und Vitruv 1976). Ganz ausführlich und sehr sachkundig berichtet er über die „*Arten des Mauerwerks*“. Zunächst nennt er das zu seiner Zeit (um Christi Geburt) am häufigsten verwendete „*opus reticulatum*“, das netzförmige Mauerwerk, und ein älteres, ebenfalls überaus häufig angewandtes, das „*opus incertum*“, das aus kleinen Steinen gemauerte, unregelmäßige, an seinen Ecken durch starke Quader eingefasste Bruchsteinmauerwerk. „*Die unregelmäßigen Bruchsteine aber, die einer über dem anderen sitzen und unter sich im Verband stehen, geben kein gut aussehendes, aber festeres Mauerwerk als das netzförmige*“ (Abb. 2.7, 2.8).

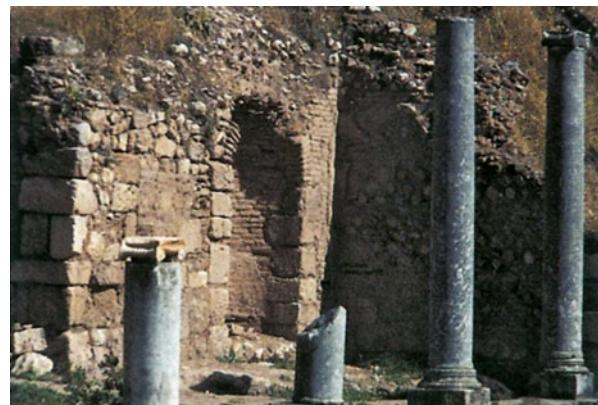
Abb. 2.8 Opus incertum.
Das Mauerwerk aus kleinformatigen Steinen wird an den Kanten mit großen Quadern gefasst

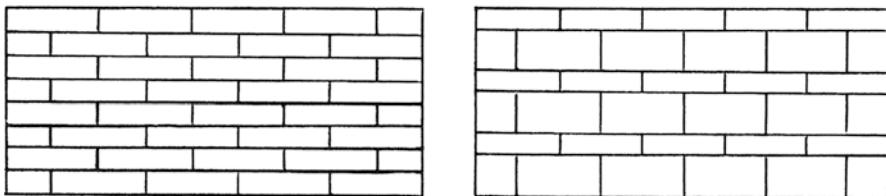
Abb. 2.9 Opus isodomum (*links*), pseudoisodomum (*rechts*)

Vitruv fährt dann weiterhin fort: Wenn die griechischen Baumeister aber eine höhere Festigkeit solcher Wände erreichen wollten, „*verlegen sie die rechtwinkelig gearbeiteten Blöcke aus hartem Stein und binden so wie beim Ziegelbau ihre Stoßfugen in den abwechselnden Schichten.*“ Die Griechen verwendeten also einen Mauerverband, bei dem die Steine in jeder Schicht um einen halben Stein gegeneinander versetzt vermauert wurden. Vitruv äußert sich auch zur Aufeinanderfolge der Schichten: „*Diese (sc. die Steine) aber werden in zwei Arten geschichtet: die eine davon wird isodom, die andere aber pseudoisodom genannt.*“ Das isodome Mauerwerk besaß ausnahmslos gleich hohe, das pseudoisodome dagegen abwechselnd hohe Schichten (Abb. 2.9).

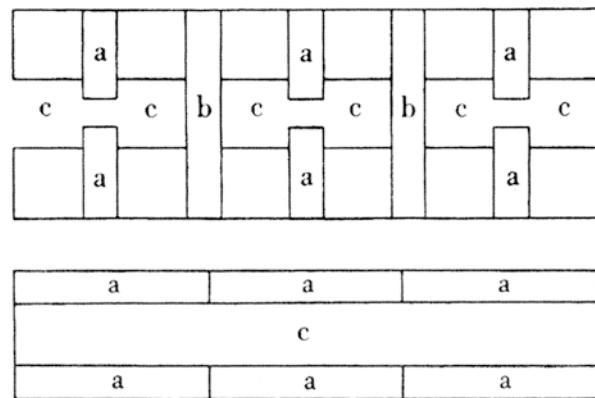
Abb. 2.10 Opus implexum mit sog. Durchschüssen, das sind Steine, die gänzlich durch das Mauerwerk hindurchbinden. Oben griechisches, unten römisches implexum nach Vitruv. a=Außenschale, b=Durchschuss, c=Füllung

Bei Ausgrabungen römischer Bauten konnte der von Vitruv geforderte, ideale, selbsttragende Kern im mehrschaligen Mauerwerk selbst an Staatsbauten nur selten nachgewiesen werden. In aller Regel haben die Maurer auch damals schon in den Zwischenraum zwischen zwei Mauerschalen Kalksteinbrocken mit reichlich Kalkmörtel verfüllt. Solche Natursteinmauern waren eben wesentlich billiger zu produzieren und von außen sah man ihnen ihre miserable Füllung nicht an. Diese Mauer-technik findet sich bis heute an Außenwänden historischer Gebäude (Abb. 2.10).

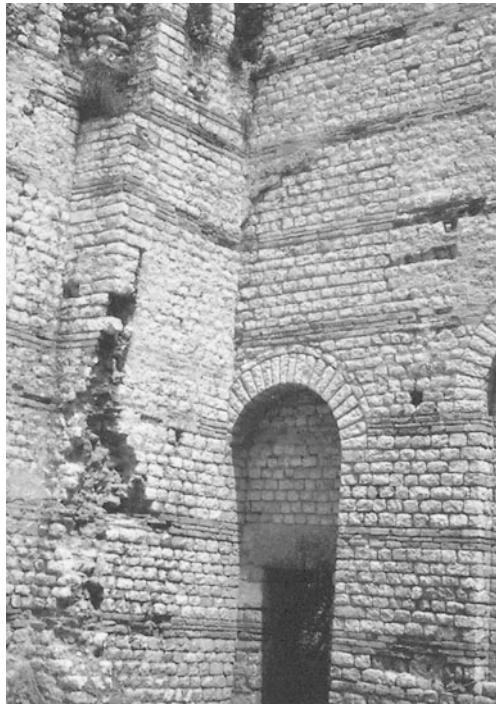
Um sehr hohen Mauern mehr Standfestigkeit und zugleich einen oberen horizontalen Abgleich zu geben, wurden die Natursteinmauern nach oben zu in gewissen Abständen durch Schichten aus gebrannten Ziegeln unterbrochen. Dieselbe aussteifende Funktion konnten aber auch Eichenholzbalken übernehmen, die quer durch den Mauerquerschnitt hindurch reichten. Solche „opus gallicum“ (Binding 1987) genannte „Fachwerke“ sind beispielsweise auf dem bildhaft die Geschichte der Dakerkriege des Kaisers Trajan erzählenden Reliefband der im Jahre 113 n. Chr. geweihten Trajanssäule in Rom dargestellt (Nash 1968a). Statt Hölzer konnten auch vertikale und horizontale Balken aus „opus caementitium“ als sog. „Steinfachwerk“ eingebaut werden, was den Stahlbetonskelettbau des 20. Jahrhunderts gleichsam vorwegnahm (Abb. 2.11).

Abb. 2.12 Nizza, Römische Thermenmauern. Die zweischalige Kalksteinmauer wird in regelmäßigen Abständen durch Backsteinschichten abgeglichen

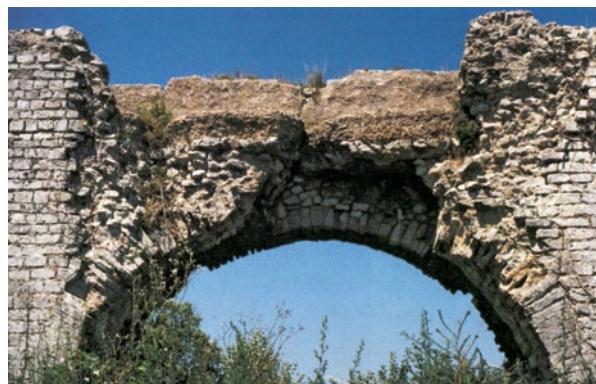
Aber auch Aquäduktbrücken für Wasserleitungen wurden nun Ausdruck römischer Ingenieurkunst, z. B. der „*Pont du Gard*“ oder das „*Aquaeduct an den Mühlen in Barbegal*“ in Südfrankreich. Um die erforderliche verlustfreie Wasserführung bei einem möglichst geringen Gefälle der Rinne zu erreichen, ersetzte der Baumeister die grobkörnigen Kalksteinstücke in seinem „*opus caementitium*“ durch immer weniger grobkörnige Zuschlagstoffe des Gussmörtels zum wasserführenden Gerinne hin, das Geläufe der Rinne selbst wurde zudem durch eine hydraulische Zugabe zum Gussmörtel aus kleinen, mit ihrer Rotfärbung deutlich sichtbaren Ziegelbruchstücken gleichsam „*betoniert*“ (Abb. 2.13).

Abb. 2.13 Barbegal, Südfrankreich. Römischer Beton am Aquädukt, das Wasser zu den Mühlen leitet. Der Zuschlagstoff im opus caementitium wird zum wasserführenden Gerinne hin immer feiner, die Rottfärbung weist auf Ziegelbruchstücke und gemahlenen Backstein als hydraulische Zugabe hin

Die Kornzusammensetzung sollte gemischtkörnig sein. Dies beherzigten z. B. die Römer beim Herstellen ihres Mauermörtels. Dies haben wir bereits am Aquädukt in Barbegal sehr gut beobachten können (s. Abb. 2.13).

Ziegelmehl Mit niedrigen Temperaturen gebrannte Tone, zum Beispiel mit unter 800 °C gebrannte Ziegel, wirken ebenfalls in gemahlenem Zustand leicht hydraulisch. Ziegelmehl wurde von den Römern dem Kalkmörtel der Aquädukte und Gewölbe zugeschlagen, um sie durch die hydraulische Wirkung belastbarer zu machen. Auch die Rinnen der Wasserleitungen oben auf den Aquädukten wurden mit wasserbeständigem Mörtel mit Zuschlägen aus Ziegelmehl ausgekleidet, um sie entsprechend wasserdicht zu halten (s. oben Aquaedukt in Barbegal Abb. 2.13). Die hochgebrannten, industriell hergestellten Ziegel haben jedoch ihre hydraulische Wirkung verloren.

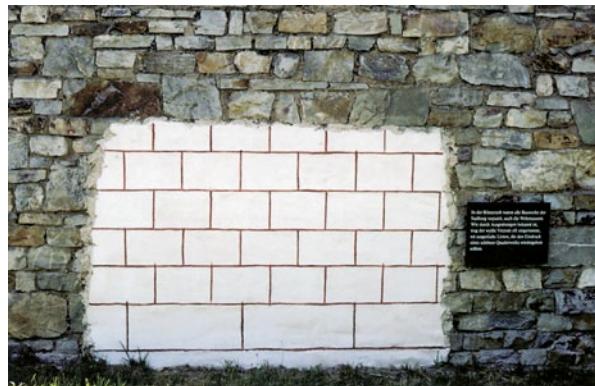
Grenzen gesetzt. Diese Art des Mauerns war natürlich sehr aufwendig und teuer. Deswegen wurden die Wände eines Gebäudes häufig aus einfachen Bruchsteinen errichtet und mit Kalkputz verputzt. Der Putz wurde an den Innenwänden repräsentativer Bauwerke manchmal derart sorgfältig geglättet, dass man sich beinahe darin spiegeln konnte. Außerdem bildete der Verputz eine ideale Fläche, auf der dekorative, die Verwendung großformatiger Werksteine vortäuschende Zierfugen aufgemalt werden konnten (Abb. 2.14).

Abb. 2.14 Bad Homburg, sog. Saalburg am Römischen Limes. Nach Befund rekonstruierter Verputz aus Kalkmörtel mit Quaderfugenmalerei

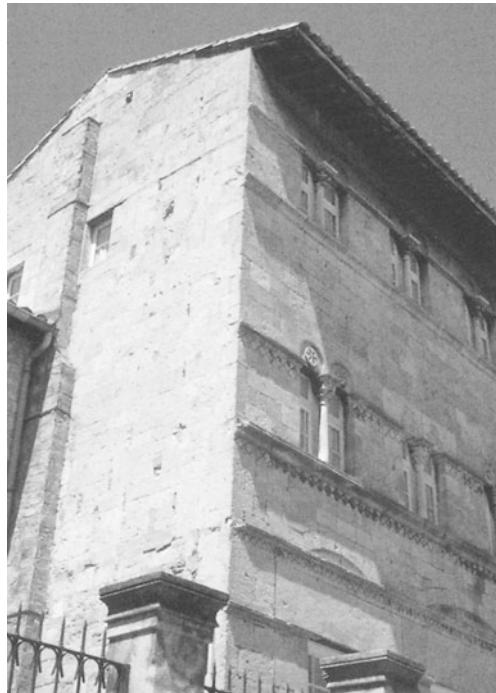
Abb. 2.15 St. Gilles, Südfrankreich. Mittelalterliches Haus mit antikem Dekor

Der erste deutsche Kaiser, Karl der Große, hat ganz bewusst und ausdrücklich Bezug zum Bauen Roms genommen, um so die Kontinuität zwischen seinem ursprünglich fränkischen Reich und dem römischen Weltreich zu demonstrieren. Es sollte dadurch für jedermann augenscheinlich werden, dass das römische Weltreich zunächst im Reich der Franken und dann in Deutschland weiterlebte und die Autorität Deutscher Kaiser ungebrochen aus der römischen Tradition Caesars und des Kaisers Augustus hervorging. Mittelalterliche Architektur wurde damit zum Bedeutungsträger (Bandmann 1985). Dies unterstrich zusätzlich der Einbau von antiken römischen Originalbauteilen, sog. „*Spolien*“, in die Außenmauern der Gebäude. Solche Spolien wurden gleichsam wie die Gebeine der Heiligen als kostbare Reliquien angesehen. Die Kaiser des Heiligen Römischen Reichs Deutscher Nation behielten diese formale Verknüpfung mit dem architektonischen Erbe Roms bis zum Ende des Mittelalters aufrecht und beauftragten immer wieder Steinhouer und Maurer aus Italien, die sog. „*Comasken*“, welche ihren Wänden als Ersatz für die Spolien antiken Dekor zu geben wussten (Abb. 2.15).

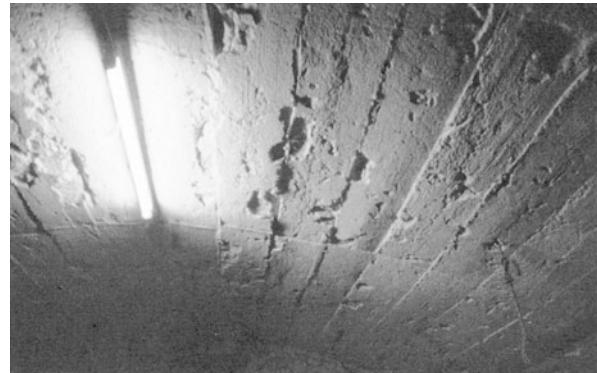
Abb. 2.16 Ronneburg/ Hessen. Mittelalterliches Gewölbe über der Kellertreppe. Hier wurden die Steine in ein auf einer Schalung befindliches Mörtelbett gelegt. Nach dem Ausschalen war dann nur noch der fette Kalkmörtel zu sehen

Die Klebekraft eines fetten Kalkmörtels stellte nicht nur den Verbund im aufgehenden Mauerwerk, sondern auch den einfacher Gewölbe her. Für schmale Gewölbe wie beispielsweise die sog. „*Kellerhälse*“ nutzte der mittelalterliche Maurer diese Klebetechnik geschickt aus und errichtete solche Gewölbekalotten ohne ein Gerüst oder Unterstützungen, indem er die Steine einfach aneinanderklebte¹ (Abb. 2.16).

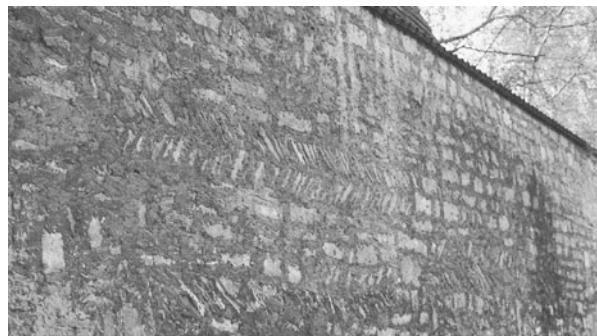
Abb. 2.17 Fulda, Stadtmauer am Heertor. Deutlich ist das Mauerwerk im Fischgrätverband zu sehen

Am häufigsten wurde der ausgetrocknete Stein aus dem Steinbruch nur geringfügig zugehauen lagerhaft vermauert. Sollte die Mauer eine höhere Tragfähigkeit aufweisen, wurde er als Werkstein steinmetzmäßig rechtwinkelig zugerichtet. Der Maurer errichtete die Außenschalen und den Mauerkerne einer Wand aus Füllmaterial in horizontalen Schichten und zwar zumeist in einem Arbeitsgang, was eine monolithisches und sehr haltbares Mauerwerk ergab. Insbesondere wegen des zunehmenden Steinmangels und der größeren Handlichkeit ging man zu immer kleineren Steinformaten über. Schließlich verarbeiteten die Maurer Steinblöcke mit Schichthöhen zwischen 10–18 cm. Dies ist insbesondere bei Tuffsteinen ohne großen Steinhaueraufwand möglich und lässt sich an rheinischen Bauten wie z. B. am Dom zu Speyer (Böker 1988) unschwer nachweisen. Die Steine wurden zumeist auf Vorrat gearbeitet. Im Laufe des 12. Jahrhunderts zwang die immer größer werdende Steinknappheit die Baumeister dazu, auch schiefrige Kalkplatten zum Mauern zu verwenden. Dabei griff man die antike Technik des „*opus spicatum*“ wieder auf und vermauerte diese schmalen Platten im Fischgrät- oder Ährenmuster. Ein gutes Beispiel dafür findet sich an der Stadtmauer von Fulda (Abb. 2.17).

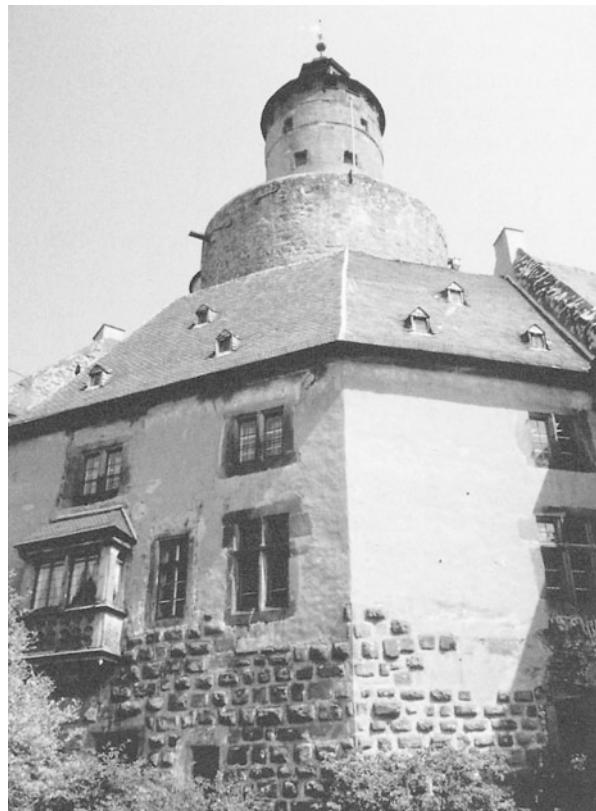
Abb. 2.18 Büdingen, Schloss. Im unteren Mauerbereich sind noch die Buckelquader vorhanden

In der Zeit der Stauferkaiser, im 12. und 13. Jahrhundert, verwandten die Baumeister insbesondere für Wehrbauten Buckelquader, „*opus rusticum*“, (Binding 1987) also Werksteine, deren Kanten genau passend zugearbeitet worden waren,

deren Stirnflächen jedoch in sehr erhabener, unbehauener Bosse aus der Wandfläche hervortraten, was eine sehr rauhe Struktur der Wandoberfläche ergab. Manchmal trat anstelle der Bosse ein menschlicher Kopf. Besonders schöne Beispiele dafür stellen die Außenfront der Wehrmauer der Kaiserpfalz Gelnhausen oder die Grundmauern des Schlosses in Büdingen dar (Abb. 2.18, Tab. 2.1).

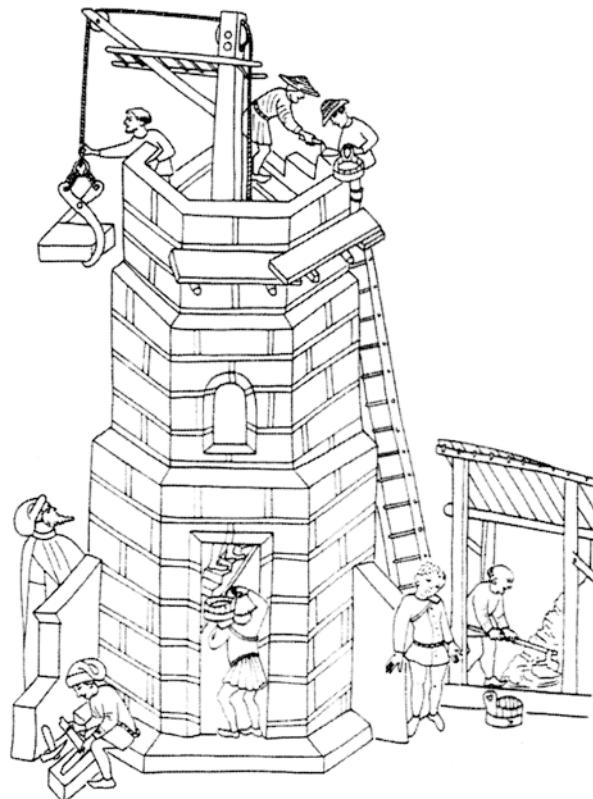
Abb. 2.19 Mittelalterliche Darstellung eines Turmbaus mit folgenden typischen Maurerarbeiten: Quaderoberfläche kontrollieren, Mörtel mischen, Steine mit einem Behelfskran hochziehen, Mörtel schleppen, Quader passgenau versetzen

In der Gotik wurde dem Bauen eine übergeordnete Bedeutung beigemessen. Deshalb stellte man den Bauvorgang häufig in Holzstichen oder in der Tafel-, Wand-, Glas- und Buchmalerei dar. Die Abbildungen zeigen alle Arbeitsgänge, die zum Herstellen einer Mauer notwendig sind: Der Mauervorgang beginnt mit dem Zurichten der Quader und Kontrollieren ihrer Oberfläche durch die Steinmetze. Daneben sieht man Arbeiter, die Mörtel mischen, die Quader auf das Gerüst hinaufziehen, die den Mörtel in Eimern hinauftragen, dann oben solche, die den Mörtel auf der letzten Steinschicht verteilen und schließlich Maurer, welche die Steine im Mörtelbett lotrecht versetzen. Dabei neigen die Darstellungen allesamt zum Verschönern der Vorgänge und zeigen beispielsweise statt unbehauener Bruchsteine durchwegs sorgfältig rechtwinkelig zugerichtete Werksteine. Die dargestellten Maurer errichten fast immer ein isodomes Mauerwerk im Halbsteinverband. Selten

wird das reale Schalenmauerwerk mit seinen verschiedenen großen, behauenen oder gar Bruchsteinen wiedergegeben (Binding und Nussbaum 1978, Abb. 2.19).

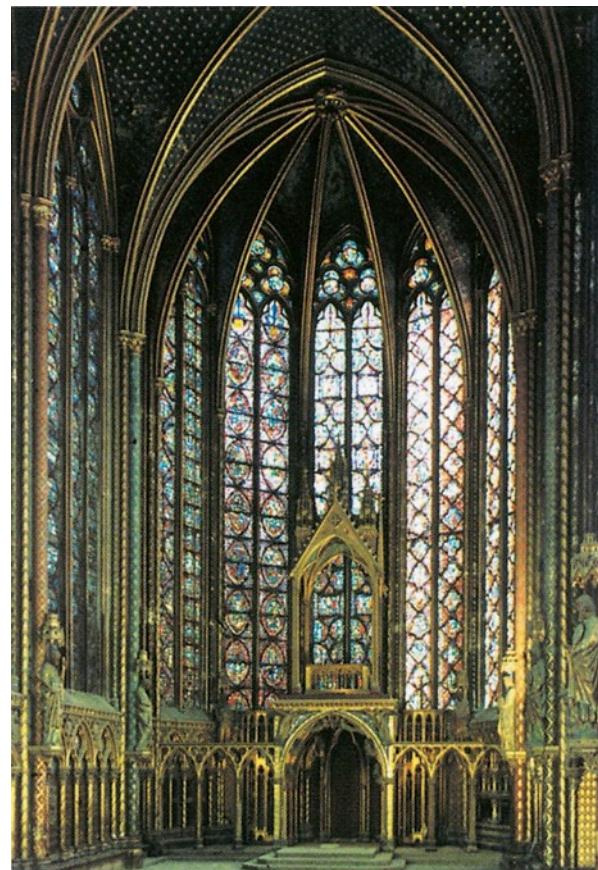
Abb. 2.20 Paris, Sainte Chapelle. Die Außenwände wurden schier in diaphane, leuchtende Glasflächen aufgelöst

In der Baukunst der Gotik entwickelte das Steinmetzhandwerk seine höchste Blüte. Riesige Wandpfeiler trugen mit ihren Diensten hohe gemauerte Gewölbe; die Wand zwischen den Pfeilern diente nur als Füllwand und wurde wo möglich durch spitzbogige Arkaden aufgelöst. Die Füllwände selbst trugen keine Lasten und konnten daher sehr dünn gehalten werden. Sie können in der Tat aus diaphanen, bunt bemalten, leuchtenden Glaswänden gebildet gleichsam bar aller Materie vergeistigt werden (Sedlmeyer 1988, Abb. 2.20).

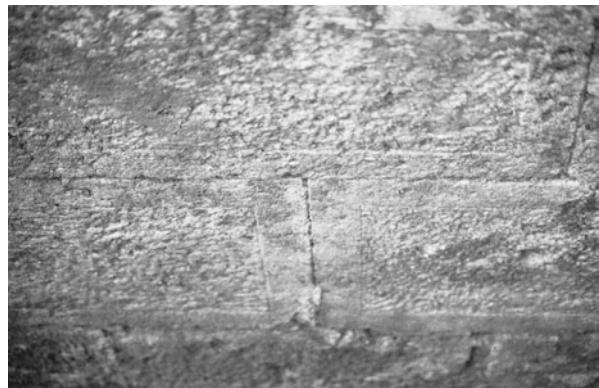
Abb. 2.21 Ansbach, Residenzschloss. Kellermauerwerk der Renaissance aus sehr genau zugehauenen Quadern

stein gebaut wurden, hat der Maurer zumeist das Füllwerk als lose Schüttmasse in den Raum zwischen den Schalen eingefüllt. Ein sehr genaues Quaderwerk errichtete beispielsweise der Baumeister Blasius Berwart am Wasserschloss in Ansbach (Maier 2005b). Seine Fugen sind so eng, dass stellenweise keine Messerspitze eindringen kann. Diese genau gearbeiteten Quader mit ihren Pressfugen finden sich auch an den anderen Schlössern und Burgen der Zeit, z. B. an der Alten Hofhaltung in Bamberg (Burandt 1998, Abb. 2.21).

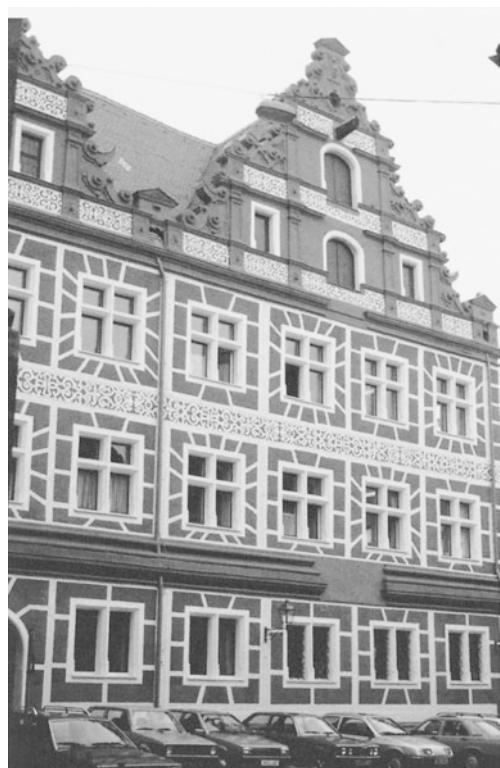
Abb. 2.22 Ansbach, Hofkanzlei. Renaissance-Fassade mit Sgraffito-Putz an der Außenwand, der Quader vortäuschen soll

Eine Besonderheit bringt die Renaissance freilich mit sich: das Mischmauerwerk. Die Außenschale eines Mauerwerks kann jetzt aus Werksteinen, Relief-, Terrakottaplatten oder Sgraffito-Putz und bemaltem glattem Putz bestehen, während die innere Schale und das Füllmauerwerk dagegen zumeist aus Backsteinen errichtet wurden. Es wird also nach außen eine aufwendige Werksteinwand gezeigt oder gar nur vorgetäuscht, während innen drin und auf der inneren Außenseite der Wand wesentlich billigeres Backsteinmaterial zur Anwendung kam (Abb. 2.22).

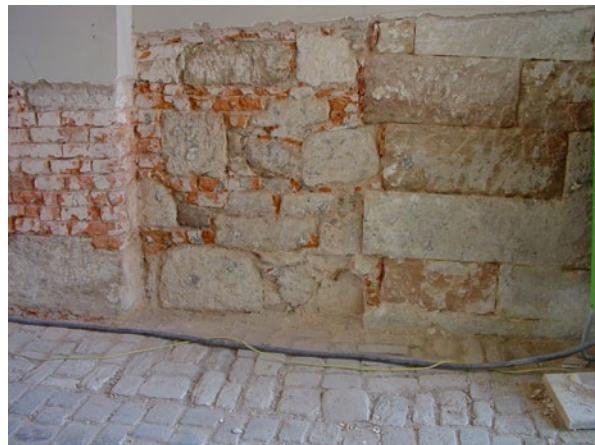
Abb. 2.23 Ansbach, Residenzschloss. Barockes Mischmauerwerk aus Backsteinen und Sandsteinquader

rahmung, die Simse und das Kranzgesims, aus Natursteinen, der Wandfond aber aus Backsteinen hergestellt worden sind. Auch wurden vom Vorgängerbau noch übriggebliebene Natursteinquadern in die neuen barocken Wände eingesetzt (Abb. 2.23).

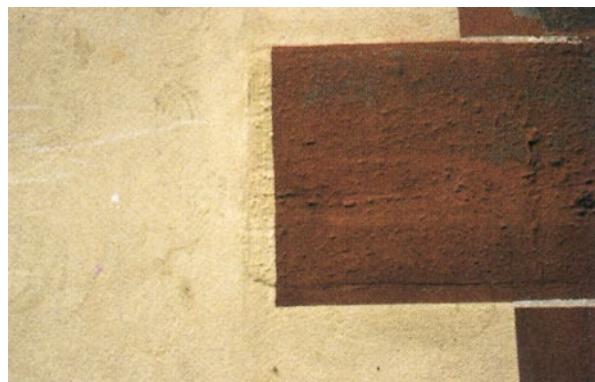
Abb. 2.24 Büdingen, Stadtkirche. Der unregelmäßige Eckquader aus Sandstein wurde mit Farbe als großer, genau behauener Quader vorgetäuscht

nen eine Verschönerung des realen Mauerwerks angestrebt wurde, ist die Renaissance auf Täuschung aus. Selbst die Fenstergewände samt Sturz und Sohlbank wurden häufig statt aus realem Werkstein ausschließlich mit malerischen Mitteln erzeugt (Maier 2005b, Abb. 2.24).

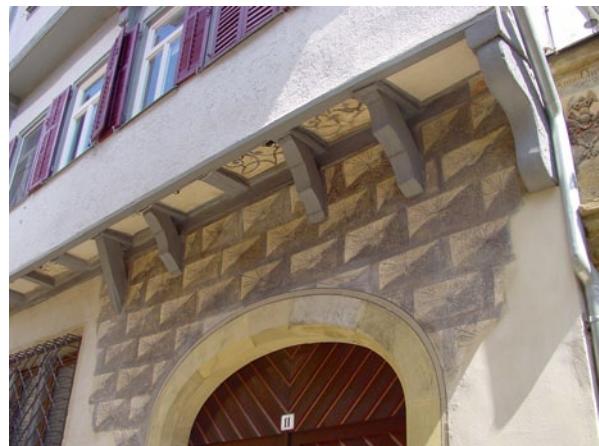
Abb. 2.25 Schwäbisch Hall. Steinquadern wurden auf dem Putz mit malerischen Mitteln vorgetäuscht

Die barocken Baumeister haben aber auch ganze Kirchenfassaden wie etwa Johann Dientzenhofer an der Domkirche in Fulda oder Balthasar Neumann an der Wallfahrtskirche Vierzehnheiligen als solide, zweischalige Natursteinwände errichtet, die allerdings auf ihrer Innenseite verputzt gewesen sind. Außen wurde der Sandstein steinfarbig überfasst, um ein gleichmäßiges Erscheinungsbild der Außenwand abzugeben, die Fugen des Mauerwerks wurden schließlich mit Farbe nachgezogen. Auf solche Weise erzielten sie ein einheitliches, farbiges Fassadenbild (Abb. 2.25).

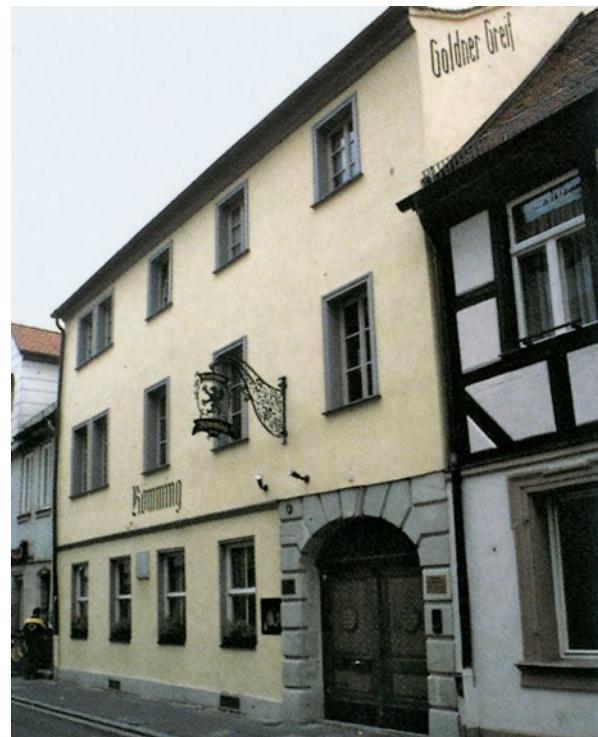
Abb. 2.26 Erlangen, Apfelstr. 2. Barockes Wohn- und Geschäftshaus aus dem Jahre 1699 mit verputzten Backsteinwänden und Sandsteinquadern am Tor im Erdgeschoss, verputztes Fachwerk in den Obergeschossen

Die Wohnhauswände jedoch wurden zumeist aus Backsteinmauerwerk oder aus Holzfachwerk mit Backsteingefachen errichtet und mit einem Putz überzogen (s. Kap. 4.3). Lediglich der Fachwerksockel oder das Erdgeschoss konnten aus Werksteinen errichtet worden sein (Abb. 2.26).

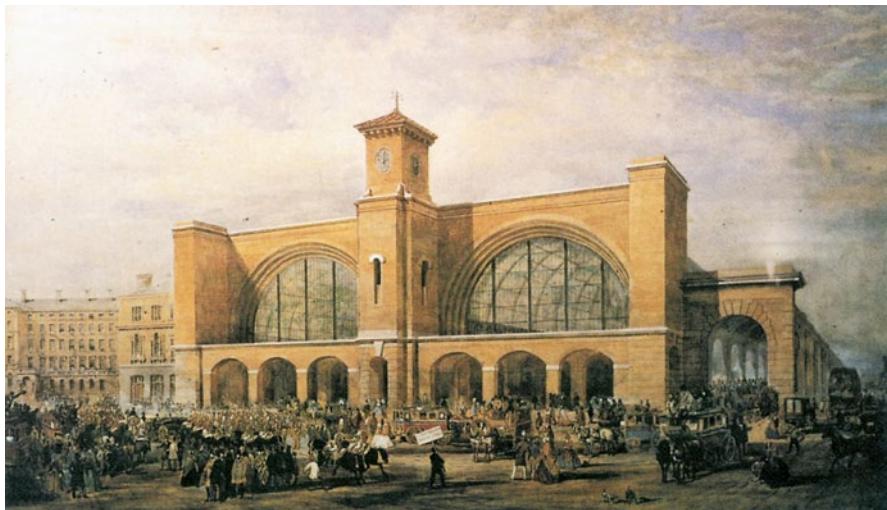
Abb. 2.27 London, King's Cross Station. Farbige Lithographie, Mitte des 19. Jahrhunderts. Die historisierende Fassade des Bahnhofs verhüllt die Gusseisenkonstruktion des Gebäudes

Im Verlauf des 19. Jahrhunderts jedoch griffen die Architekten auf die alten Baustile wie auf Versatzstücke zurück und errichteten Gebäude im jeweiligen Neo-Stil. Wenn ein Gebäude in Neugotik errichtet werden sollte, so blendete man dem Backsteinmauerwerk gotisierende Werksteinstücke auf, sollte es in Neo-Renaissance wirken, dann vermischt man Werksteine und Backsteine in Kopie der Mauertechnik der Renaissance; ebenso imitierend verfuhr man bei der Verwendung des Neo-Barock und errichtete die Mauern aus anschließend verputzten Backsteinen. Das entscheidend Neue war allerdings, dass unter der neo-stilistischen Außenschale bereits ein ingenieurmäßig berechnetes Traggerüst zumeist aus Gusseisen oder Stahl angeordnet wurde. Der Stilbegriff war letztlich als eine bloß „schmückende“

Hülle anzusehen, mit der man fallweise das Bauskelett bekleidete“ (Benevolo 1988, Abb. 2.27).

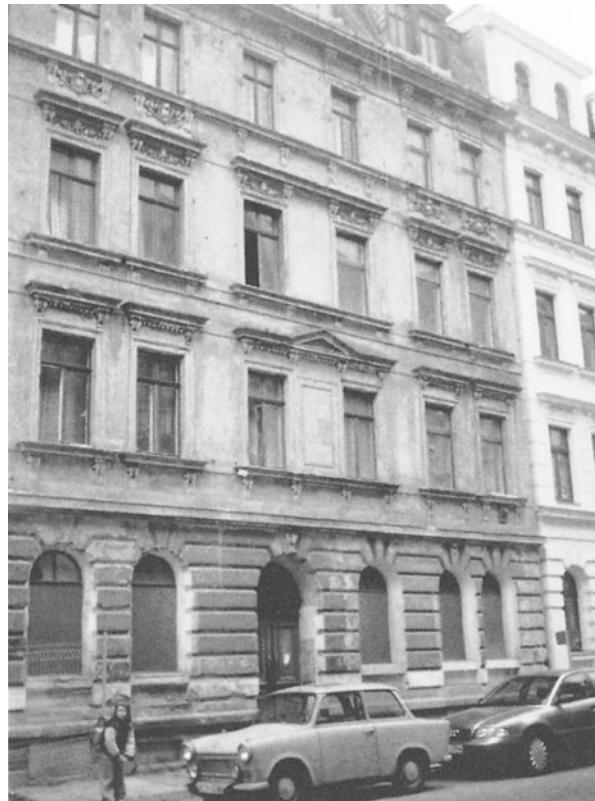
Abb. 2.28 Leipzig, Harnackstraße. Betonwerksteine in der Backsteinaußenwand

In diesem Jahrhundert veränderten sich die Mauerwerkstechniken revolutionär: Mit den jetzt industriell hergestellten Baustoffen wie hochgebrannte Mauerziegel, Portlandzement, Stahlträger und schließlich Beton erreichte der Bauingenieur eine völlig neue, bisher unbekannte Dimension der Tragfähigkeit des Mauerwerks, die eine ungeahnte Steigerung der Gebäudehöhen und Spannweiten zuließ. Anstatt Naturstein wurde nun der neue, aus Beton hergestellte Kunstwerkstein eingesetzt: Die ersten deutschen Zementwaren- und Kunststeinfabriken wurden in den vierziger Jahren des 19. Jahrhunderts in Süddeutschland gegründet, und zwar ging die Bewegung besonders von der Donaustadt Ulm aus (Petry 1913). Damals wurden Mischungen von Romanzement und Portlandzement verarbeitet, 1845 wurden die ersten Kunststeintreppen in Berlin hergestellt. Gegen Ende des 19. Jahrhunderts begannen die Kunststeinhersteller, die nunmehr auch mit Eisen armierten Betonwerksteine genauso wie Natursteine zu bearbeiten. Jetzt entstanden Fassaden anstatt aus Natur- aus Betonwerksteinen, oft vermischt mit Klinkern und verputzten Oberflächen (Abb. 2.28).

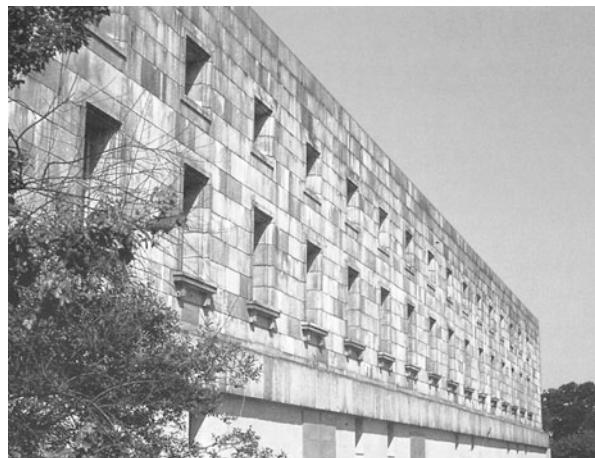
Abb. 2.29 Nürnberg, Kongresshalle. Granitplatten als Verkleidung der Backsteinaußenwände

auf Backsteinmauern, wie etwa die Granitplatten an der Kongresshalle in Nürnberg oder Wänden aus vorgefertigten Platten aus Beton (Abb. 2.29).

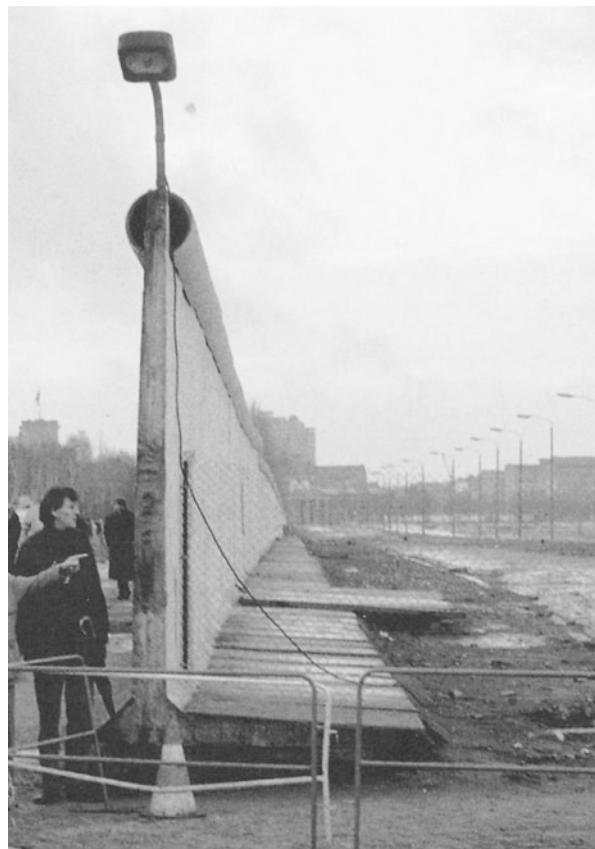
Abb. 2.30 Berlin, Grenzmauer. Die Stadt wurde 40 Jahre lang durch eine Mauer aus Betonfertigteilen geteilt. Sie fiel am 9.11.1989

Das Mauerwerk aus natürlichen Werksteinen wurde zur Rarität und fand sich nur noch an Bauten besonderen Anspruchs wie z. B. an der St. Heinrichskirche in Bamberg (Laible 2003). Mitte des 20. Jahrhunderts gab es kaum noch Maurer, die eine zweischalige Werksteinmauer errichten konnten. So erreichte die am 13. August 1961 gebaute Mauer aus Betonfertigteilen in Berlin eine traurige Berühmtheit. Erst die Postulate der Denkmalpflege zwangen junge Maurer, wieder die Techniken des Natursteinmauerwerks zu erlernen (Abb. 2.30).

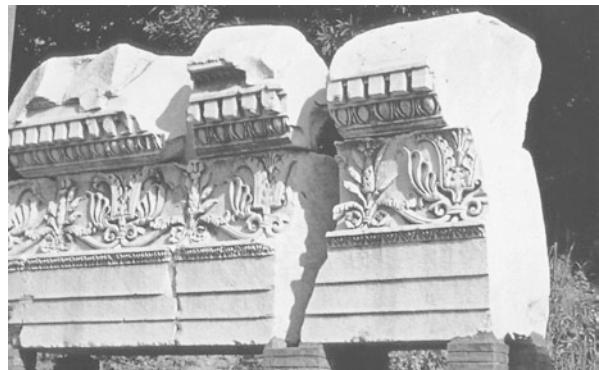
Abb. 2.31 Rom, Basilica Aemilia. Gebälk, bestehend aus dreifach gegliederten Architrav, mit Ranken verziertem Fries und oben das Sima des Kranzgesimses

Die reguläre Gebäudeaußenwand schloss oben unter der Traufe mit dem Haupt- oder Kranzgesims ab. Gesimse gliederten außerdem die Außenwand häufig auch noch geschossweise. Die Gesimssteine wiesen wiederum einen sehr typischen Zierrat auf: Sie bestanden in der Regel aus einem mehrfach abgestuften Balken, dem sog. „*Architrav*“, auf dem oben ein mit Blütenranken, Waffen oder figürlichen Szenen verzieter Fries saß, darüber war ein „*Sima*“, geschmückt mit Profilen bestehend aus Zahnschnitt, Karnies, Eier- bzw. Perlstab und Palmetten- bzw. Lotus-Palmettenfries, angeordnet. Ein solcher Dekor überzieht oft in überreicher Fülle insbesondere das gesamte Kranzgesims (Abb. 2.31).

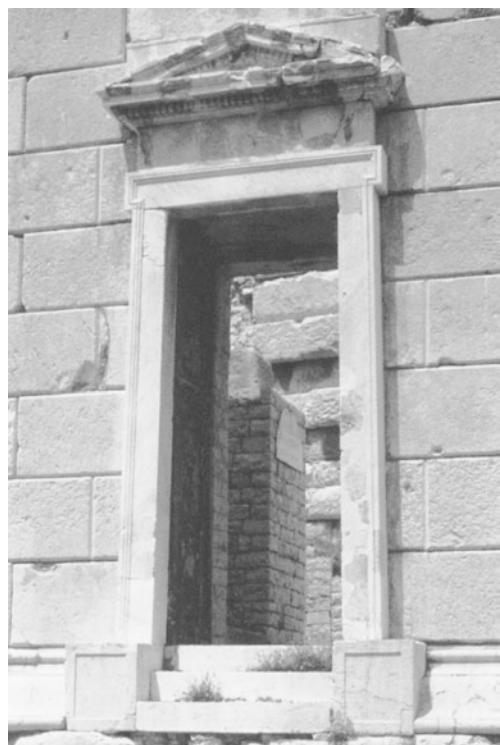
Abb. 2.32 La Turbie, Tropaeum Alpium, Eingang umrahmt mit Architekturgliedern wie seitlichem Gewände, auskragendem Sturz, Auszugsfläche und einer Dreiecksverdachung

Bereichen unter den Entlastungsbögen entstandene Auszugsfläche bot – wie einst am Löwentor – die Gelegenheit, reichen Dekor wie Waffengebinde, Trophäen oder Brustbilder von Gottheiten, aber auch Reliefs und Mosaike mit Darstellungen von Allegorien und Symbolen über der Öffnung anzubringen. In ähnlicher Weise wurde die Oberfläche der Gewändesteine verziert oder durch Abstufung in zumeist drei flache Schichten, sog. „*Faszien*“, gegliedert. An den Rändern solcher Abstufungen entlang begannen bereits die Griechen typische Dekorationen wie Perlstäbe, Eierstäbe und Kymatien anzubringen (Binding 1987, Abb. 2.32).

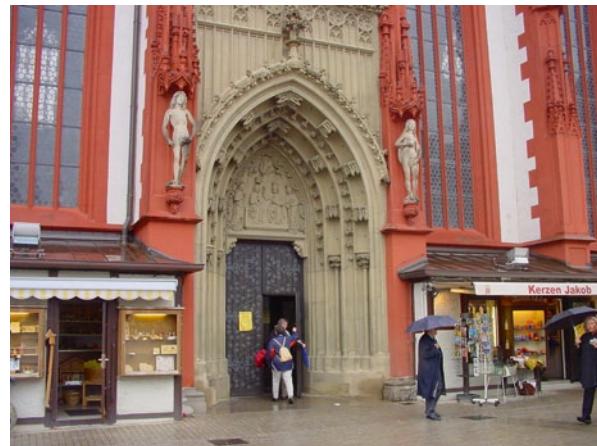
Abb. 2.33 Würzburg, Frauenkirche. Gotisches Portal mit Architekturedekoration. Die Quader am rechten Stützpfeiler wurden überfasst und dadurch vergrößert und geschönt

Im Mittelalter entstanden zunächst die Zierrate der Romanik, seit dem Hochmittelalter die der Gotik. Wieder setzte man senkrechte Lisenen und waagerechte Gesimse als Gliederungselemente ein, die zugleich auch als Wanddekor dienten. Unter den zumeist glatten Gesimsbändern ordnete der mittelalterliche Baumeister Friese an, etwa den Deutschen Fries, den Bogenfries, den Mäanderfries, den Flechtbandfries, den Rautenfries und viele andere mehr (Binding 1987). Den oberen Abschluss der aufgeblendeten Pilaster, Lisenen oder Dienste bildeten oft vegetabilische Kapitelle, häufig mit angsterregenden Fratzen geschmückt, während sie unten stets auf ebenfalls der Mauer aufgeblendeten Sockeln oder Basen standen. In der Romanik wurden aber auch einfache Würfelkapitelle verwendet, während der Bildhauer in der Gotik eine Fülle von insbesondere vegetabilischem Beiwerk vor die Außenwände der Kirchen blendete (Abb. 2.33).

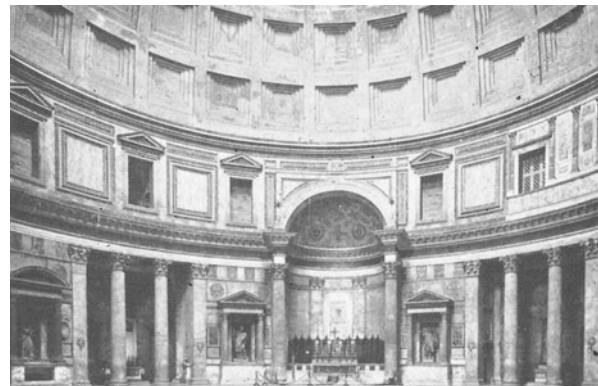
Abb. 2.34 Rom, Pantheon. Der Innenraum besitzt eine Nischengliederung der aus Gussmörtel mit Travertin- und Tuffbruchstücken gegossenen Außenwände

In der Renaissance griff man die Dekorelemente der Antike wieder auf, reicherte sie aber mit neuen Komponenten an, beispielsweise mit von Blättern kreuzweise umwundenen Girlanden, mit Bandel- und Rollwerk. Ein besonders charakteristisches Gliederungselement stellte in dieser Zeit die Nische dar. Es handelt sich um eine in die Mauerfläche eingefügte, im Grundriss halbrunde, segmentbogenförmige oder rechteckige Vertiefung. Als vor allem an der Innenwand entwickeltes, antikes Element, wie es sich besonders durchdacht etwa am „*Pantheon*“ in Rom zeigt, das in seiner heutigen Baugestalt im Jahr 118 n. Chr. von Kaiser Hadrian eingeweiht wurde (Wohlmayr 2011), diente die Nische am Außenbau entweder als Standplatz für Figuren oder zur Aufnahme von Fenstern und Portalen oder sie blieb einfach leer (Abb. 2.34).

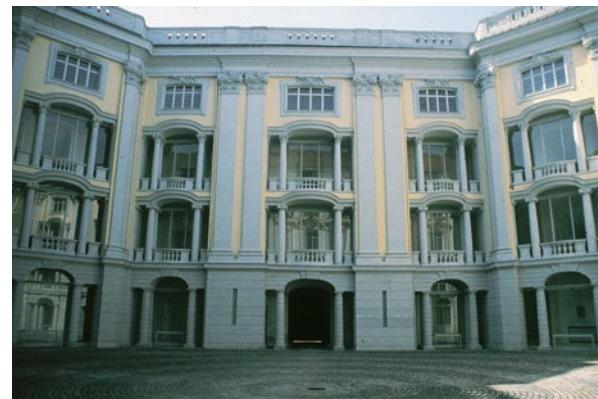
Abb. 2.35 Ansbach, Residenzschloss. Hochbarocke Innenhoffassaden mit stockwerksweise angeordneter Blendarchitektur

gebäude mit Blendarchitekturen. Dabei setzte er wiederum die antiken Kapitellformen in der Regel aus Natursteinen übereinander: im Erdgeschoss das damals auch römisch genannte dorische, im Piano nobile das ionische und schließlich im 2. Obergeschoss das korinthische Kapitell. Die barocken Innenhoffassaden des Ansbacher Schlosses zeigen diese geschossweise Gliederung (Maier 2005b, Abb. 2.35).

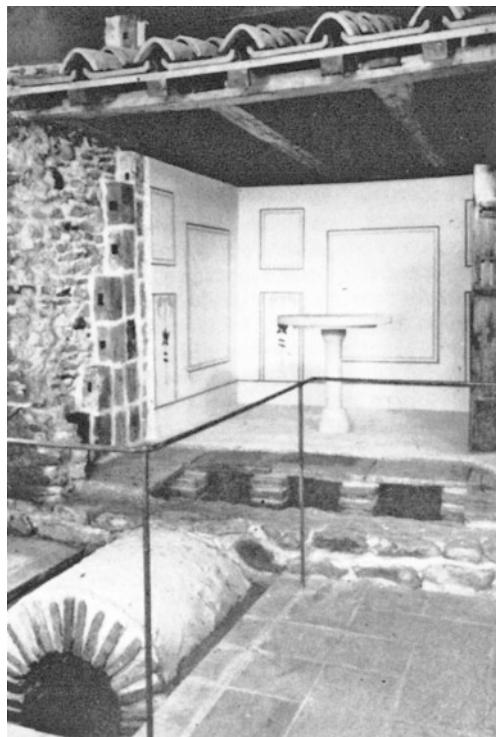
Abb. 2.36 Regensburg, Museum. Modell eines römischen Zimmers mit verschiedenen Formziegeln

Sie setzten sich zumeist aus rhythmisch wechselnden, pfeilerartigen Backsteinmassen und geformten Wandnischen zusammen. Mit dieser „*Spundwand*“-Konstruktion der Mauern wurde ihre Tragfähigkeit derart erhöht, dass sie auch den gewaltigen Schub weite Räume überspannender Gewölbe standzuhalten vermochten. Andererseits stellten die römischen Legionäre jede Art von Formziegeln (Durm 1910b) her: rechteckige und quadratische Mauerziegel, langgezogene und quadratische Hohl- und Vollziegel für die Hypokaustenheizung, Rundziegel, Dreiecksziegel, Bogensteine, Keilsteine, aber auch Deckenplatten, Bodenplatten, Wandkacheln und selbstverständlich auch Leistenziegel für die Dachdeckung (Abb. 2.36).

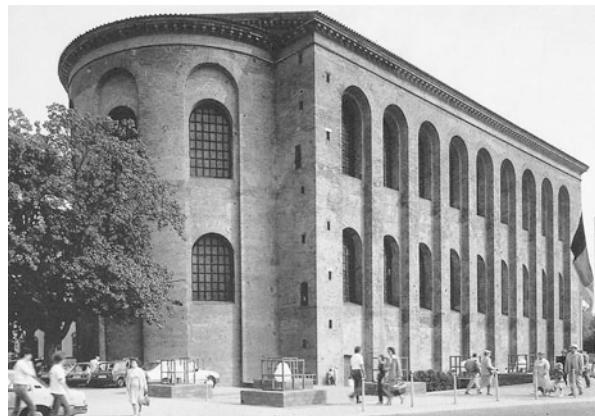
Abb. 2.37 Trier, Römische Basilika, erbaut 310 n. Chr., modern wieder aufgebaut. Reiner Backsteinbau aus gebrannten Mauerziegeln

Die römischen Maurer vermauerten die Backsteine im Halbsteinverband in Kalkmörtel mit zwischen 1,5–4 cm dicken Lagerfugen. Sie errichteten das Backsteinmauerwerk zumeist ab einer Dicke von 2 Schuh=etwa 60 cm in der gleichen zweischaligen Mauerweise wie das Natursteinmauerwerk. Allerdings banden die Mauerziegel häufig als Durchschuss durch die Mauerstärke hindurch, um die Standfestigkeit zu erhöhen. Auch wurden oft mehrere Ziegelschichten im Verband gänzlich durchgemauert, so dass die mittlere Füllschüttung entfiel. Es muss jedoch darauf hingewiesen werden, dass reine Backsteinwände „*ohne Beiziehung eines anderen Materials*“ (Durm 1910b) im römischen Weltreich äußerst selten vorkommen. Lediglich die spätantike „*Basilika*“ in Trier ist ein ganz reiner Backsteinbau großen Stils, „*wie er von den Alpen bis zum Aetna nicht wieder gefunden wird*“ (Durm 1910b, Abb. 2.37).
