Josef Maier

Handbuch Historisches Mauerwerk

Untersuchungsmethoden
und Instandsetzungsverfahren

2. Aufl. 2012

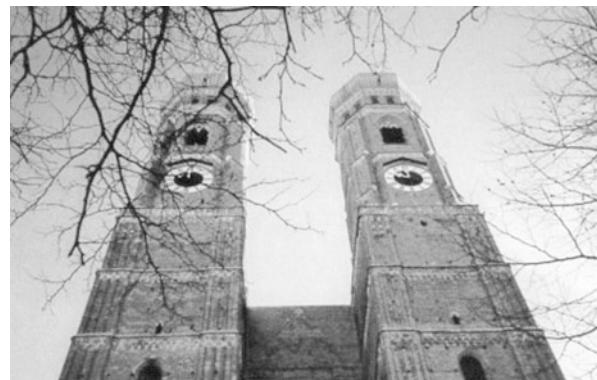
Abb. 2.38 Die aus Backsteinen errichteten Türme der Frauenkirche in München

Die Ablösung des Natursteins durch den Backstein fand in ganz Norddeutschland und auch in anderen Landschaften im mittleren 12. Jahrhundert ihre Verbreitung. So sind zunächst die Rheinländer selbst zu nennen: eine Schlüsselrolle bei der Genese der Backsteinarchitektur fällt dabei dem Dom zu Speyer zu: Backsteine mit dem Format 30–32 cm × 16 cm × 5 cm sind mit Kleinquaderwerk und Tuff in den Rundbogenfriesen der Seitenschiffmauern und im Laufgangsgewölbe des östlichen Vierungsturms gemeinsam vermauert (Böker 1988). Aber auch in anderen Regionen wie etwa im bayerischen Backsteingebiet z. B. am Dom zu Freising, an der Frauenkirche und an St. Peter in München lässt sich der Übergang von Tuffstein zu Backstein nachweisen. Deutlich erkennt man schließlich in ganz Deutschland eine Experimentierphase, in der noch nach den handwerklich günstigeren Dimensionierungen des Backsteinmaterials gesucht wurde. Im Fortgang der Entwicklung kommt aber zweifelsohne der norddeutschen Tiefebene an Nord- und Ostseeküste entlang die herausragende Stellung zu. Die Steine der ersten norddeutschen Backstein-Bauten sind 25–26 cm lang, 9,5–10 cm breit und 5–7 cm stark. Gegen 1200 steigerten sich diese Maße auf 26–29 cm Länge, 12–14 cm Breite und 8–9,5 cm Stärke (Tab. 2.2). Gelegentlich, so an den Keilsteinen der Bogenwölbungen finden sich auch abweichende Steinmaße. Im Spätmittelalter vergrößerte man die Steine weiter auf 27–31 cm Länge, 14–16 cm Breite und 9,5–11 cm Stärke (Böker 1988, Abb. 2.38).

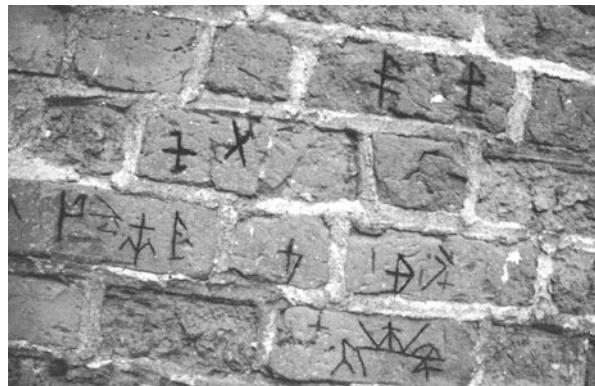
Abb. 2.39 Burg auf Fehmarn, Kirche. Mauerwerk mit Urhebermarken

Seit dem 14. Jahrhundert werden mancherorts Ziegelstempel verwendet, z. B. in Lüneburg, Lübeck, auf Fehmarn, in der Mark Brandenburg (Tangermünde). Ob es sich bei den eingeprägten Zeichen um den Steinmetzzeichen entsprechende Urhebermarken handelt, ist noch nicht genügend untersucht worden, nur die Lübecker Marken sind eindeutig Ziegeleistempel (Abb. 2.39).

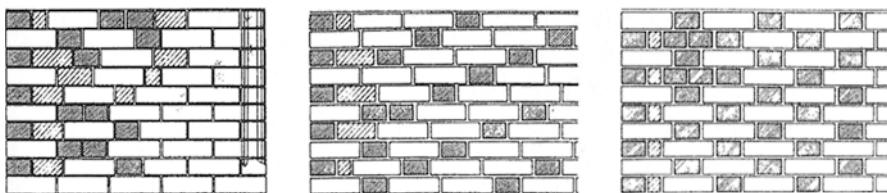
Abb. 2.40 Mittelalterliche Mauerverbände: *links*: Wilder Verband, *mitte*: Gotischer Verband, *rechts*: wendischer Verband

Im Mittelalter haben wir es meist mit dem „märkischen“ oder mit dem „Klosterverband“ zu tun. Besonders sorgfältig ausgeführt findet er sich an der Südseite der Heilig-Geist-Kirche in Lübeck. Dabei folgen in jeder Backsteinschicht auf einen Binder zwei oder seltener drei Läufer. Läufer und Binder wechseln also in jeder Schicht unregelmäßig miteinander ab. Der Läufer liegt in der Regel mittig über dem Binder der unteren Schicht und steht also beiderseits mit je einem Viertel seiner

Lässt der Maurer entweder nach je einem Läufer einen Binder folgen, entsteht der sogenannte „gotische“ oder „polnische“ Verband oder folgen nach je einem Läufer zwei Binder, formt er den sogenannten „märkischen“ Verband. Die Bezeichnungen sind zwar geschichtlich völlig unbegründet, jedoch handwerklich eingewurzelt. Bei beiden Verbänden bilden sich in der Fläche durch die immer gleiche Folge der Stoßfugen leicht zusammenhängende große Linien zum Schaden der einheitlichen Flächenwirkung. Um sie zu vermeiden, wechselt man besonders in spätgotischer Zeit gern mit beiden Folgen in der gleichen Schicht ab, schaltet wohl auch stellenweise noch mehr Läufer ein, um eine unregelmäßige Verteilung der Stoßfugen und dadurch eine ruhigere Flächenwirkung zu erzielen. Der Wechselverband findet sich beispielsweise an der Kreuzgang-Außenseite des St. Annenklosters in Lübeck (Kruse 1986, Abb. 2.40).

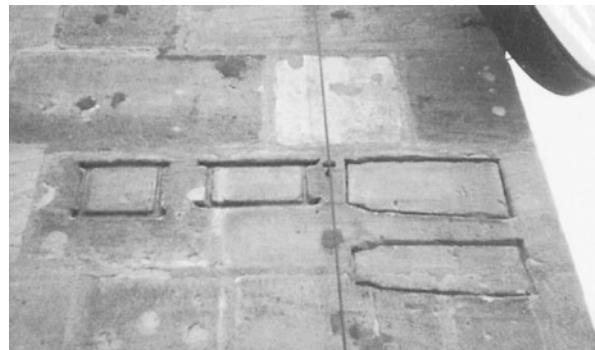
Abb. 2.41 Nürnberg, Mauthalle. Backstein- und Dachziegelformate des Mittelalters eingemeißelt in die Sandsteinwand

In den nun aufkommenden Territorialfürstentümern war die Herstellung von Mauerziegeln ein fürstliches Privileg. Auch die Reichsstädte erschlossen ihre eigenen Lehmgruben und organisierten die Backsteinherstellung in städtischer Regie. Vor allem um die herrschaftlichen Wälder zu schonen, protegierten Reichsstädte wie Fürst den Backsteinbau. Sie ließen in ihren herrschaftlichen Ziegeleien Backsteine mit Hilfe einer großen Anzahl Ziegeln nach dem Manufakturprinzip herstellen und zwangen die Bauwilligen, die herrschaftlichen Ziegel beim Hausbau überall im Herrschaftsgebiet zu verwenden. Da in jedem Territorium andere Werkschuhmaße vorgeschrieben waren, wurden selbstverständlich auch die Backsteinformate den örtlichen Schuhmaßen angepasst. Die Backsteinformate wurden verbindlich festgelegt, Verstöße dagegen mit harten Strafen geahndet. Der Markgraf von Ansbach ließ seine Ziegelei Backsteine mit den Maßen 32 cm × 14 cm × 6 cm herstellen (Maier 1987). An der 1498–1502 in Nürnberg als Kornhaus von Hans Behaim d. Ä. errichteten Mauthalle wurden in die Sandsteinaußenwände des Erdgeschosses an der südöstlichen Hausecke für alle gut sichtbar die für das Gebiet der Reichsstadt verbindlichen Backstein- und Dachziegelmaße eingemeißelt (Abb. 2.41).

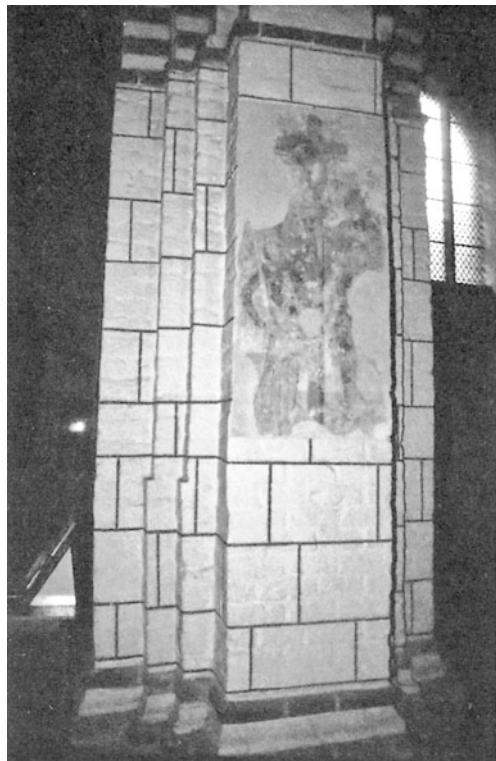
Abb. 2.42 Burg auf Fehmarn, Pfeiler in der Pfarrkirche. Selbst die Backsteinwände wurden mit Quadermalerei überfasst

wenn auch sehr vereinzelt, an der Küste, vielleicht unter englischem Einfluss, eine Freude an möglichst bunter Mischung verschiedener Farbtöne auf. Zumeist wurde die Backsteinwand jedoch nicht sichtbar gelassen, sondern verputzt. Der Verputz setzte den Baumeister in die Lage, auch auf dem Wandfond kostbare Steinmetzarbeit durch Imitations- bzw. Quadermalerei vorzutäuschen (Abb. 2.42).

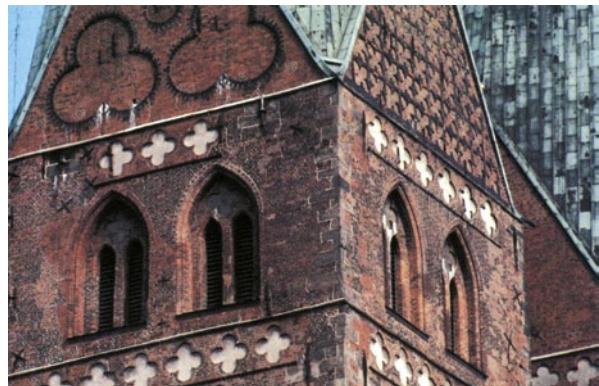
Abb. 2.43 Lübeck, Marienkirche. Starke eiserne Maueranker im Backsteinmauerwerk der Kirchtürme

Mit Hilfe von oftmals aufwendig geschmiedeten Mauerankern wurde überall in Deutschland zum einen die Tragfähigkeit der Mauern verbessert, zum anderen der statische Verbund zwischen gegenüberliegenden Wänden und insbesondere zwischen Mauern und Holzbalkendecken sichergestellt sowie schließlich die Wandfläche dekoriert. In Lübeck hat man solche zu Zieraten geschmiedete Eisenbänder ausführlich dokumentiert (Finke et al. 1989, Abb. 2.43).

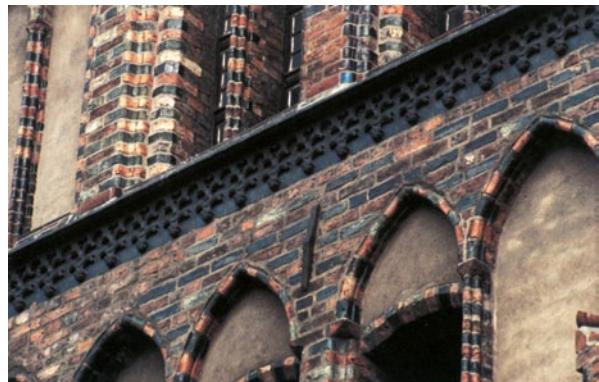
Abb. 2.44 Lübeck, Burgtor. Glasierte und Formbacksteine schmücken die Mauer

Eine weitere Möglichkeit der Dekoration war die Verwendung von glasierten Ziegeln wie etwa am, von 1466–1478 vom Ratsbaumeister Heinrich Helmstede erbaute Holstentor in Lübeck (Abb. 2.44).

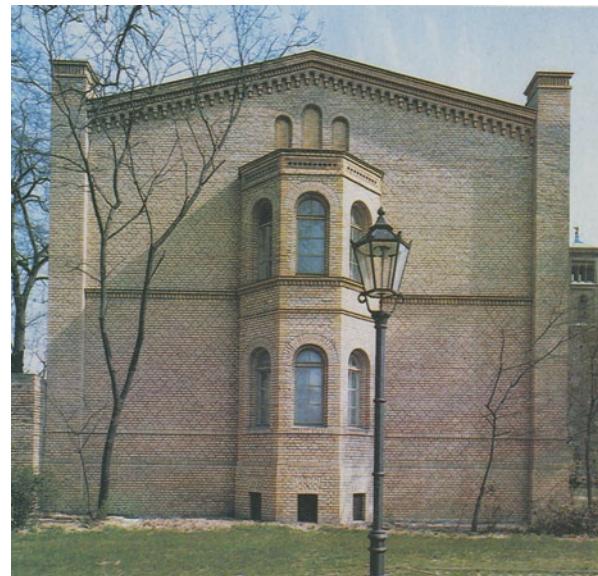
Abb. 2.45 Berlin, Diakonissenkrankenhaus Bethanien. Diagonalfugen im Kreuzverband

Die in der Nachfolge Schinkels beliebt gewordenen Ziegelbauwerke im zweiten Drittel des 19. Jahrhunderts besitzen einfache, fast karge geometrische Baukörper mit zurückhaltend plastisch gegliederten Oberflächen. Die Bautechnik der Wände bestimmt die Oberflächenstruktur. Es handelt sich nämlich um Mauerwerk im Binder- bzw. Kreuzverband als Tragkonstruktion für die Außenwand meist in einer Dicke von 49 cm, die sowohl statische als auch klimatische Anforderungen dieser Zeit berücksichtigt. Der Kreuzverband mit seiner diagonalen Wirkung der Fugen arbeitet dabei den horizontal gelagerten Steinschichten optisch entgegen. Dies kann man am 1845 von Ludwig Persius entworfenen, ehemaligen Diakonissenkrankenhaus Bethanien in Berlin-Kreuzberg beeindruckend erfahren (Abb. 2.45).

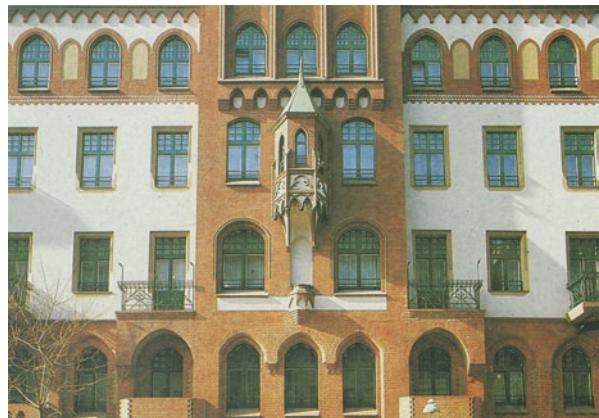
Abb. 2.46 Berlin, St.Afra-Kirche. Weiße Putzflächen kontrastieren mit roten Backsteinen

dann im Gegensatz dazu zumeist aus roten Ziegeln, so an der 1898 gebauten St. Afra-Kirche in Berlin-Wedding. Die weiße Putzfläche kontrastiert prächtig mit dem roten Blendmauerwerk. Diese Art der Fassadengestaltung wurde in ganz Deutschland äußerst beliebt (Abb. 2.46).

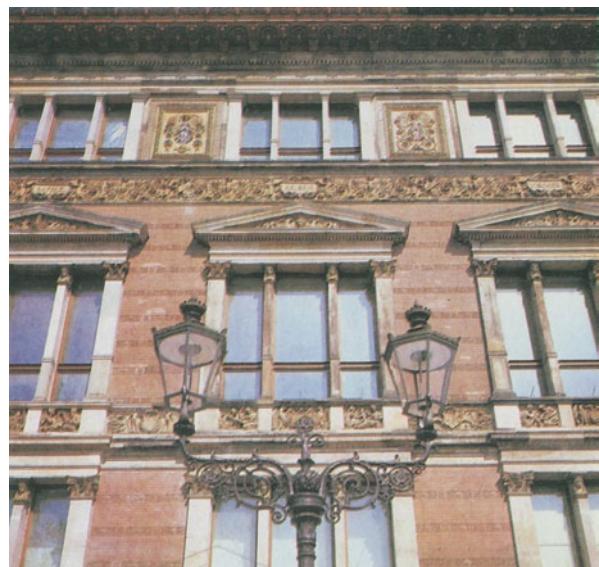
Abb. 2.47 Berlin, Kunstmuseum. Das rote Backsteinmauerwerk wurde mit reichem Dekor geschmückt, u. a. mit Terrakottaplatten und Mosaiken

Der rot gebrannte Ziegel gibt den farblichen Grundton der Fassade, der als farbliche Abweichung zu anderen Baustoffen gerne eingesetzt wird. Signifikante Fassadenelemente wie Fenster- oder Türgewände oder Blendarchitekturen werden aus Natursteinen oder Stuck und Putz hergestellt. Selbst farbige Mosaiken, sandsteinerne Reliefplatten und sogar Terrakottaplatten geben der Fassade ein farbenreiches, buntes Aussehen, wie es besonders qualitätvoll am 1876–1881 von M. Gropius und H. Schmieden erbaute Kunstmuseum in Berlin größtenteils erhalten blieb (Abb. 2.47).

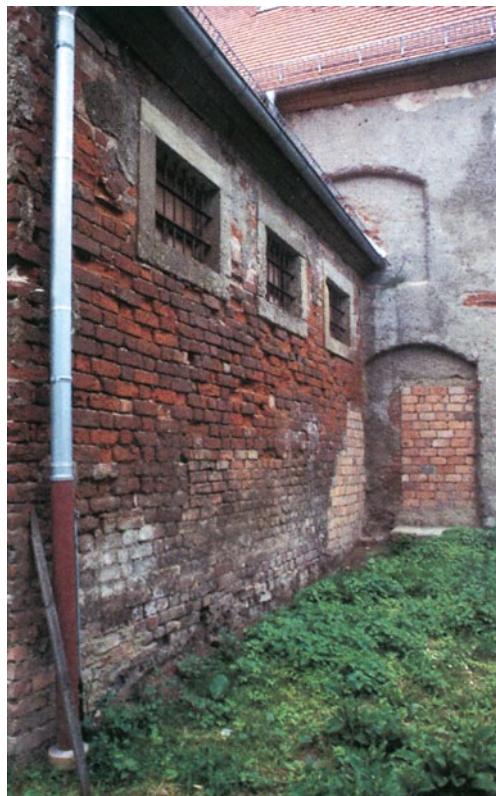
Abb. 2.48 Pegau, Alte Polizei. Durch Ausbesserungen im Mauerwerk, die zu verschiedenen Zeiten notwendig geworden waren, kommen hier beinahe alle Backsteinformate vor

Im März 1957 wurde das Reichsformat einheitlich im geteilten Deutschland durch das in der neuen DIN 105 festgelegte Normalformat ersetzt. Dieses beträgt seither genau $24\text{ cm} \times 11,5\text{ cm} \times 7,1\text{ cm}$. Mit den Mörtelfugen ergeben jetzt zwölf aufeinander gesetzte Schichten einen Meter Mauerwerkshöhe und vier hintereinander vermauerte Läufer mit je einer Stoßfuge von 1,0 cm Dicke einen Meter Mauerlänge. Ergänzend dazu wurden verschiedene Formate festgesetzt: Neben dem Normalformat NF gibt es das Dünnformat DF mit nur 5,2 cm Steinhöhe und zudem Großformate, die alle aber ein gemeinsames Vielfaches des DF oder NF aufweisen (Scholz 1999, Abb. 2.48).

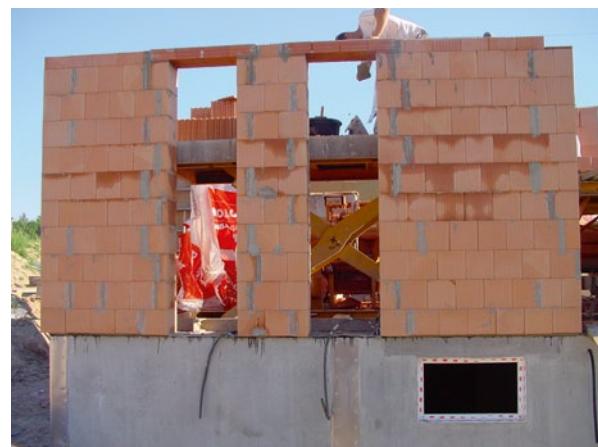
Abb. 2.49 Mauerwerk aus porosierte Mauersteinen

Ebenfalls aus Gründen der Verbesserung der Wärmedämmung entwickelte die Ziegelindustrie um 1970 den porosierte Mauerziegel, der aufgrund seines geringen Gewichts zumeist in großformatigen Blöcken hergestellt und verwendet wurde. Die Steine werden mit Dämmmörtel vermauert, wobei die Stoßfuge ohne Mörtel auskommt, weil die Steinstöße aus ineinander greifenden Zähnen bestehen. Damit wurde eine weitgehend homogene, vermauerte Wand möglich. Die Hersteller füllten die Kammern der porosierte Steine schließlich mit Blähton, Perlite oder Styroporkügelchen, um die Wärmedämmmeigenschaften des Steins noch einmal zu steigern. Diese Steine mit ihren porosierte dünnen Ziegelstegen konnten nun nicht mehr in traditioneller Weise mit dem Maurerhammer zugeschlagen, sondern mussten mit Steinsägen sorgfältig geschnitten werden. Außerdem mussten die Maurer darauf achten, dass dieses empfindliche Steinmaterial nicht durch unsachgemäßen Transport, Lagerung und Verarbeitung mechanisch bestoßen oder zerbrochen wurde. Die früher oft so grobschlächtige Tätigkeit des Maurers entwickelte sich zu einer filigranen Handwerksarbeit, zu der die häufig nur notdürftig angelernten Bauarbeiter auf den heutigen Baustellen freilich kaum mehr in der Lage sind (Abb. 2.49).

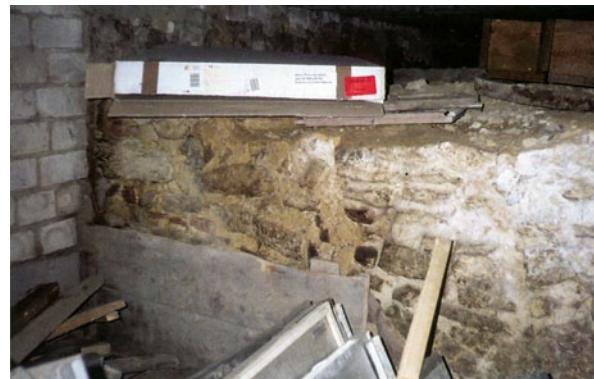
Abb. 2.50 Schottersmühle/
Oberfranken. Kellermauer-
werk mit Lehm Mörtel

Eine Mauer vor Feuchte und den mit ihr verbundenen schädlichen Mechanismen zu schützen, war zu allen Zeiten ein wichtiges Anliegen der Baumeister. Deshalb errichteten sie zumeist die ersten Steinschichten eines Mauerwerks aus Natursteinen mit einem Lehm Mörtel, der als Lagerfuge vollflächig verhinderte, dass Feuchtigkeit aus dem Baugrund kapillar in die Mauer aufsteigen konnte. Kellerwände wurden häufig in ganzer Höhe mit Lehm Mörtel gemauert. Insbesondere Werksteinsockel von Fachwerkgebäuden besitzen zumeist Lehm Mörtelfugen. Der dafür verwendete Lehm Mörtel bestand aus geeignetem Lehm und Wasser. Er erhärtete durch das Verdunsten des Wassers. Die Zumischung von Kälberhaaren, Schweineborsten, Stroh, Heu und Kuhmist minderte die Schwindrissgefahr (Schmitt und Heene 1993, Abb. 2.50).

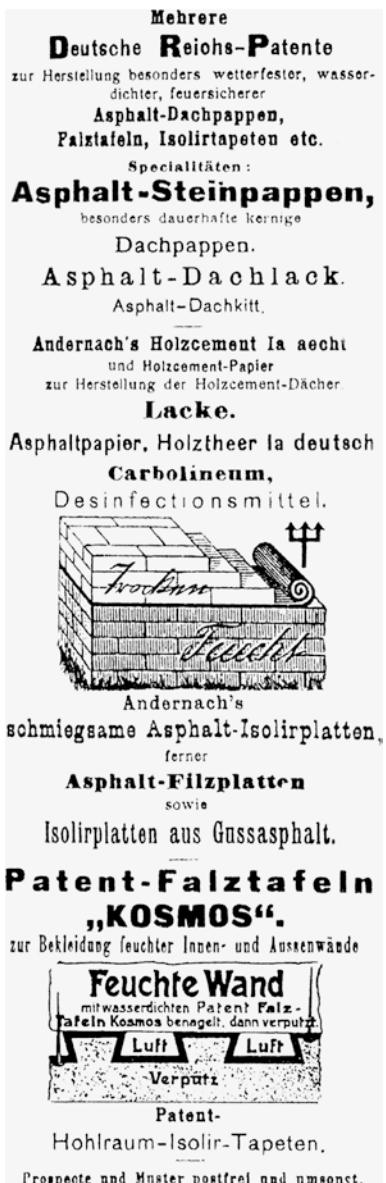
Abb. 2.51 Briefpapier der Firma Andernach mit Angabe ihrer Produkte gegen Baufeuchtigkeit

Eine weitere Möglichkeit, die Wand vor aufsteigender Feuchte zu schützen, war die Herstellung von Lager- oder Stoßfugen aus Teerpech und im 19. Jahrhundert aus Asphalt. Das erhitze Pech wurde in die Fugen gegossen und bildete nach dem Erkalten eine dauerhafte schwarze Vergussmasse. In der 2. Hälfte des 19. Jahrhunderts entwickelte die Bauindustrie wirksame Mauersperrpappen (Scholz 1999) aus mit Teer getränkten Rohpappen oder Wollfilzpappen, die in der Hauptsache aus Lumpen bestanden. Die Fa. A. W. Andernach in Beuel a. Rhein erwarb in den Jahren nach der Reichsgründung mehrere Reichs-Patente zur Herstellung „besonders wetterfester, wasserdichter, feuersicherer Asphalt-Dachpappen“ und als Spezialität „Asphalt-Steinpappen“, dazu das Patent auf „Siebels Bleisolierplatten aus Gußasphalt“ (Abb. 2.51).

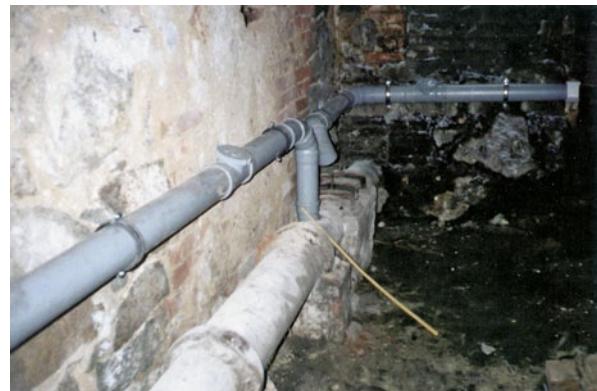
Abb. 2.52 Leipzig, Harnackstr.3. Links sind die dunklen Diabassteine als Schutz gegen aufsteigende Feuchte vermauert. Darüber wurde mit Mauerziegeln die Kellerwand vollendet

das Kellermauerwerk nur bis in Höhe des Grundwasserstandes aus solchen sehr dichten Natursteinen errichtet, oberhalb mauerte man mit Backsteinen weiter (Abb. 2.52).

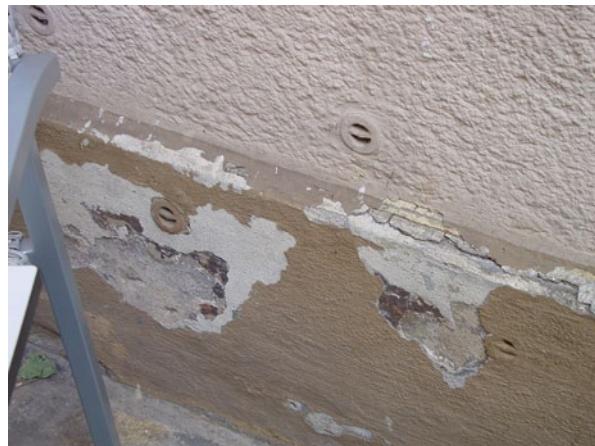
Abb. 2.53 Belüftungsröhrchen nach Knapen, sog. Mauerlunge

Im 20. Jahrhundert kamen die Belüftungstonröhren nach Knapen oder die Kunststoffröhren als Mauerlunge auf. Sie sollten vor allem Haussockel entfeuchten. Auch diese stellten sich schnell als unwirksam heraus, denn in den Röhren entstand ein Kleinklima, das zum Tauwasserausfall im Röhren führte (Abb. 2.53).

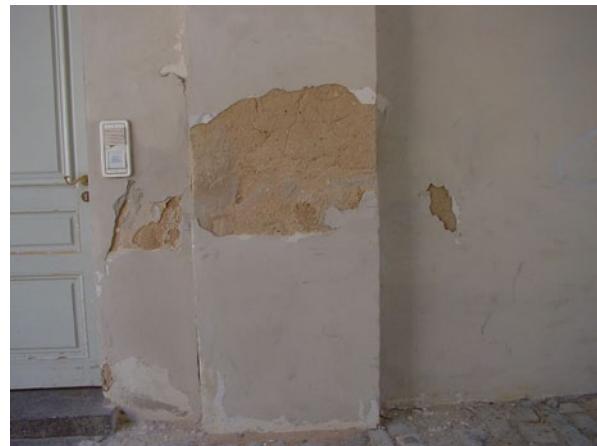
Abb. 2.54 Lehmputz auf der Wand unter Kalkfarben

Reine Lehmwände wurden seit dem 9. Jahrhundert auf niedrigen Steinfundamenten „*mit der Forke aus feuchten Lehmpatzen geschichtet und nach dem Trocknen mit dem Beil oder Spaten geglättet*“ (Mislin 1988). Mit Hilfe dieser sehr einfachen Technik entstand die Lehmpatzenwand. Sie wurden aus Wellerlehm oder Strohlehm, einem halbsteif aufbereitetem Gemisch aus Stroh und Lehm, hergestellt. Die schweren Mischungen bzw. Patzen aus Stroh und Lehm hat der Maurer ohne Schalung aufgebaut. Dabei wurden die Wände freihändig mit der Gabel bis zu 80 cm Höhe aufgesetzt und nach wenigen Tagen fluchtgerecht mit Spaten und Beil abgearbeitet. Wellerwände besaßen wie alle Lehmwände ein hohes Schwindmaß, deshalb musste man sie mehrere Monate lang austrocknen lassen, bevor man sie mit Lehmputz überziehen konnte (Abb. 2.54).

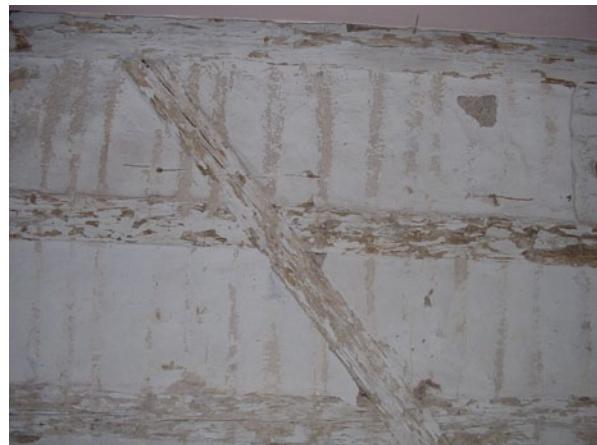
Abb. 2.55 Erlangen-Bruck.
Mit Lehm ausgemauerte
Fachwerkinnenwand

Die nachweislich seit 800 Jahren in Mitteleuropa gebauten und noch heute erhaltenen Fachwerkhäuser bestehen aus einem Tragskelett aus Holz und Ausfachungen zwischen den Balken der Wände aus verschiedenen Baustoffen, häufig aus Holzstakungen mit einem Bewurf aus Strohlehm, aus Lehmsteinen, aus zum Mauern verwendeten Lehmmörteln und sind meistens mit Lehm verputzt. Die Maurer verschlossen die Gefache auch mit lokal verfügbaren Baustoffen, z. B. mit Mauerwerk aus Natursteinbrocken, aus Backsteinen oder einfach mit in fetten Kalkmörtel gelegten Steinbrocken aller Art. Manchmal wurden die Gefache auch mit sauber verfügten Klinkern ausgemauert. Auch Holzbretter dienten als Gefachverschluss (Abb. 2.55).

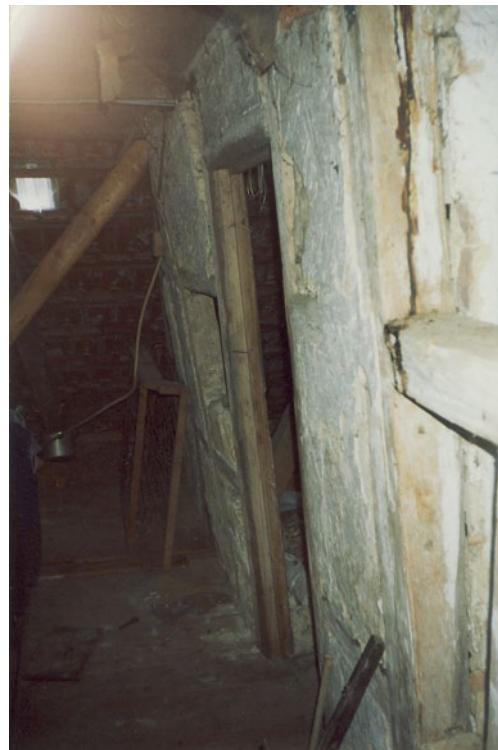
Abb. 2.56 Herbrechtingen, Bauernhaus. Die mit Lehm ausgefachte Fachwerkinnenwand macht die Schiefstellung klaglos mit

Mit Lehm ausgefachte Fachwerk wände machen die Schiefstellungen eines alten Gebäudes mit. Sie können durchaus in der Schiefstellung eine neue Haltbarkeit gewinnen (Abb. 2.56).

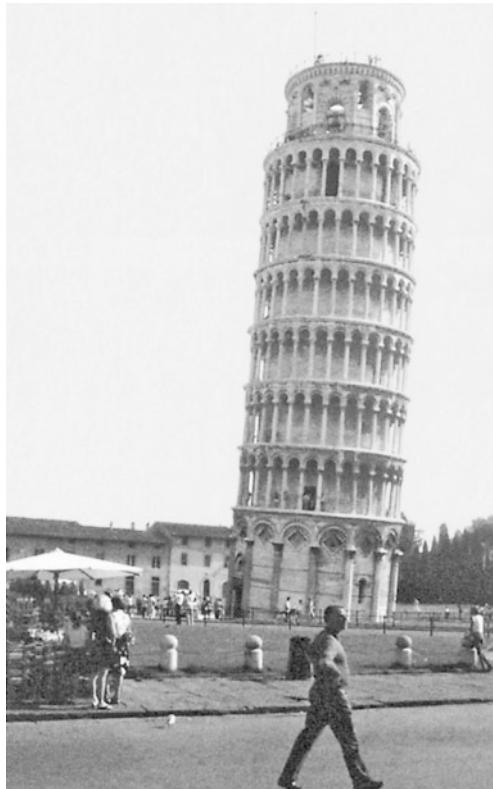
Abb. 2.57 Schiefer Turm von Pisa

Während die Römer große Sorgfalt auf eine solide Fundamentierung ihrer Bauwerke legten und bereits das frosttief „betonierte“ Streifenfundament kannten, waren die mittelalterlichen Bauten zumeist unzureichend gegründet, wie es besonders spektakulär der freistehende Campanile des Doms zu Pisa, der sog. „Schiefe Turm“ zeigt (Abb. 2.57).

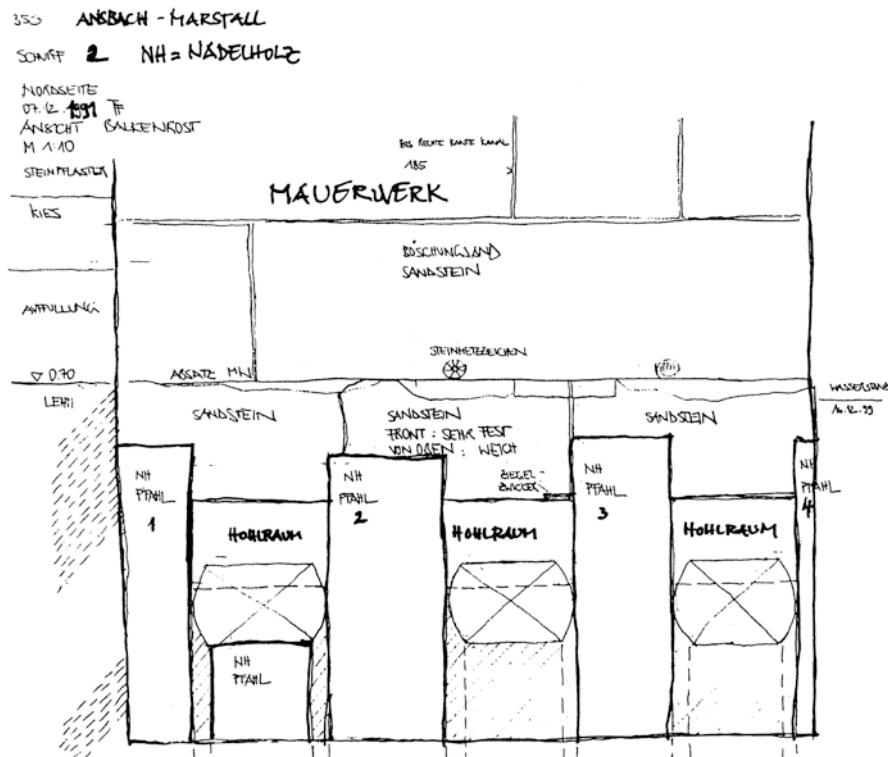
Abb. 2.58 Ansbach, Marstall. Holzpfähle als Fundament. (Zeichnung nach Ing.-Büro Dr. Bergmann, München)

Durchbiegung der Holzdecke. Der markgräfliche Bauinspektor Steingruber vermutete, dass der großzügige Zimmerausbau im 1. Obergeschoss die Fundamente der Deckenstützen überlastet hatte. Zwei Tage später hatte er dazu einen Detailplan gezeichnet, der die Situation darstellte. Dieser Plan und eine Variante dazu zeigen im Querschnitt durch den NO-Flügel im Erdgeschoß die 1729 noch von ihm selbst nach Plänen des Obristbaudirektors Zocha gebauten Holzbalkendecken und zwei sie stützende, tuskische oder „römische“ Pfeiler mit ihren Fundamenten und Holzpfählen darunter. Sie sollten die Unterzüge der Holzbalkendecke mit dem Fußboden des Obergeschosses abstützen. Diese Pfeiler hatten sich samt ihren Fundamenten gesetzt und mussten nun durch neue Gründungspfähle standsicher gemacht werden (Maier 2005b, Abb. 2.58).

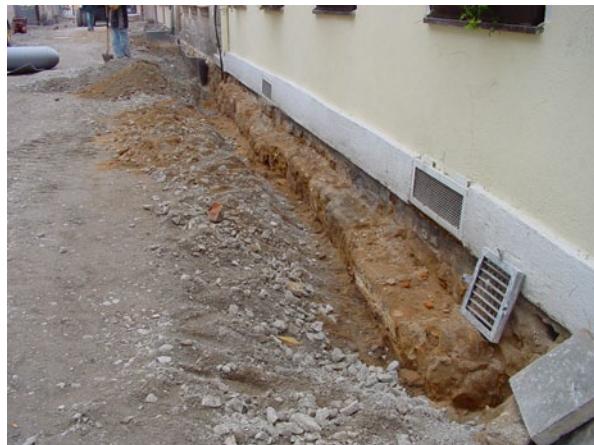
Abb. 2.59 Wohnhaus-Fundament aus dem Jahre 1698. Es ist nur etwa 60 cm hoch und wesentlich breiter als die Wohnhauswand

Die Fundamente der Wohnhäuser bestanden damals oft nur aus Steinbrocken und Kalkmörtel, die in Fundamentgräben eingefüllt wurden. Haltbare Fundamente wurden aus unbehauenen Sandsteinen gemauert. Um die Fundamentoberfläche zu ebnen, wurde sehr häufig obenauf eine Schicht Backsteinmauerwerk aufgemauert (Abb. 2.59).

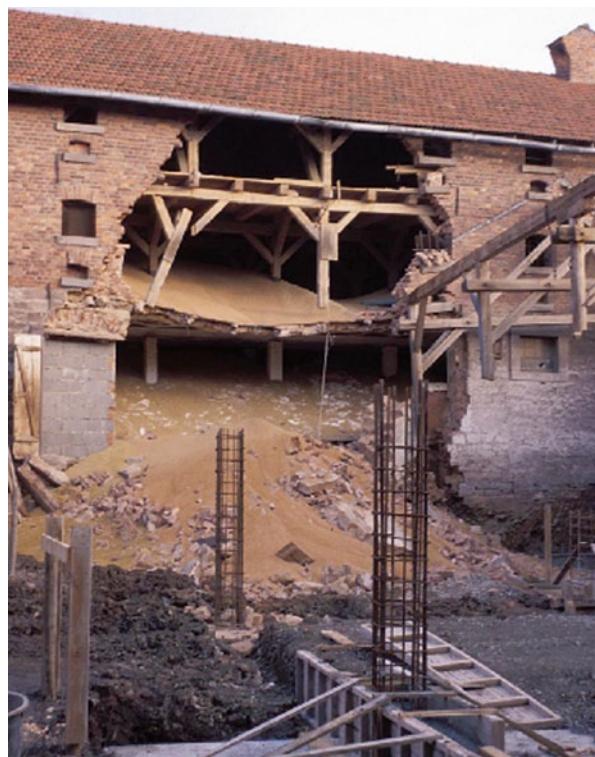
Abb. 2.60 Die nicht gegen Schub abgesicherte Wand des Getreidespeichers stürzte infolge des Aushubs für neue Fundamente im Nachbargebäude ein

Da die Unterkellerung eines Wohnhauses seit dem Barock zur Regel geworden ist, erreichten die Fundamente seit dem 18. Jahrhundert automatisch ausreichende Frosttiefe. Die Keller wurden überwölbt. Trotzdem saßen sie auf Fundamenten, die für sich allein ohne den seitlichen, außen anstehenden Erdwiderstand statisch keinesfalls zureichten, um den Gewölbeschub aufzufangen. Soll heute neben einem solchen Keller ein neuer errichtet werden, so muss die alte Kellerwand stets ausreichend abgestützt werden, damit beim Ausschachten des neuen Kellers der alte nicht einstürzt. Der Einsturz kündigt sich nämlich nicht allmählich durch Rissebildungen oder Ausbauchungen an, sondern geschieht urplötzlich (Abb. 2.60).

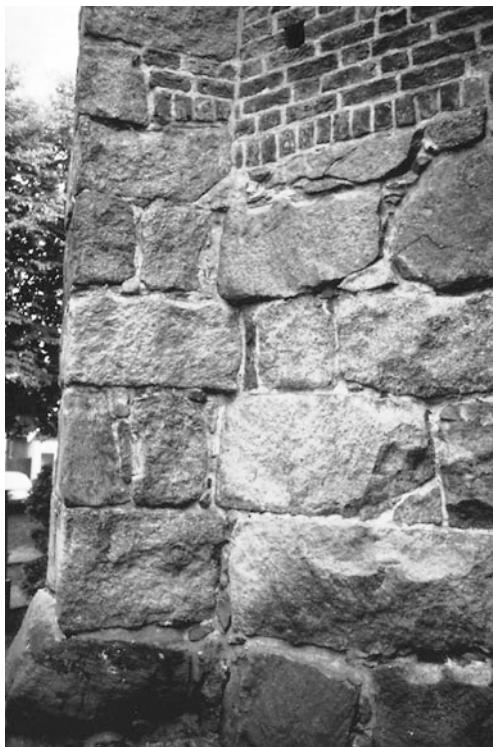
Abb. 3.1 Burg auf Fehmarn,
Pfarrkirche. Granitsockel

Granit besteht aus Feldspat, Quarz und Glimmer, selten auch Hornblende und Augit. Seine Farbe wird vom jeweils vorherrschenden Mineral bestimmt: Kalifeldspat ist rötlich, andere sind milchig-weiß bis hellgrau-gelblich; Quarz dagegen ist weißlich-grau, Kaliglimmer silbrig, Magnesiaglimmer grauschwarz, mit Quarz vermischt ergibt sich ein Bild wie „Pfeffer und Salz“. Aus Granit wurden wegen ihrer schweren Bearbeitbarkeit sehr häufig nur Turmunterbauten wie an der evangelischen Nikolaikirche in Burg auf der Insel Fehmarn, Fundamente der Chormauern wie in der Marienkirche in Bad Segeberg oder Granitquaderverblendung von Tuffmauern am romanischen Südquerarm des Doms in Schleswig ausgeführt. In große Platten geschnitten und fein poliert dient er heute noch als Außenhaut moderner Gebäude oder als Bodenplattenbelag (Abb. 3.1).

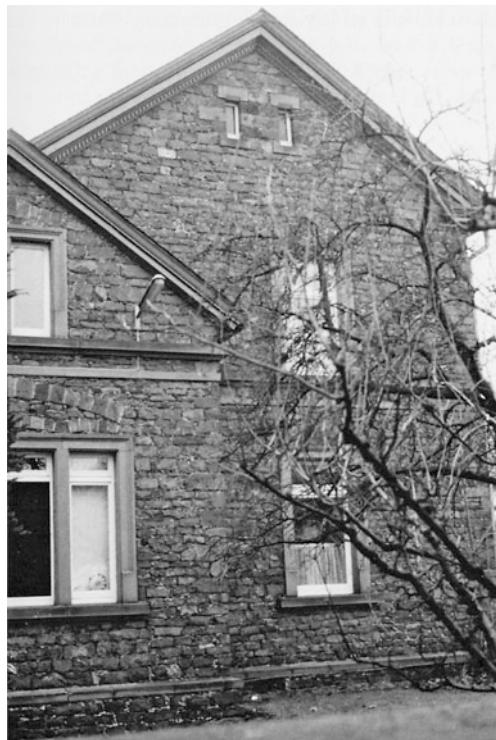
Abb. 3.2 Alsfeld. Wohnhauswand aus Basaltmauerwerk

Basalt besteht hauptsächlich aus Feldspat und Augit, ist meist quarzfrei. Seine Farbe ist dunkelgrau bis schwarz. Der Stein ist sehr dicht, zeigt einen splittrigmuscheligen Bruch, ist aber kaum zu bearbeiten. Der für Mauerwerk eingesetzte Basaltbruchstein hat zumeist ein gleichmäßiges, glasfreies Gefüge und ist sehr witterfest. Basalt kann jedoch infolge von „Sonnenbrennen“ zerfallen. Einschlüsse von Nephelin wandeln sich in der Sonne mit Hilfe von Feuchtigkeit in das Mineral Analcim um. Mit dieser Metamorphose ist eine Volumenvergrößerung verbunden, die schließlich zu Rissen im Stein und zu dessen Zerfall führt (Abb. 3.2).

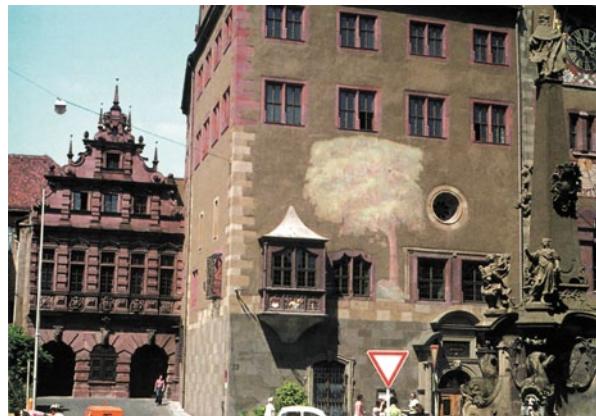
Abb. 3.3 Würzburg, Rathaus. Die gesamte Altstadt besteht aus rotem Mainsandstein

nigen, gelbbraunen bis roten, aber auch weißlichgrauen bis grünlichen, oft streifigen oder geflammteten Stein. Besonders bekannt ist der rote Mainsandstein aus dem Spessart, aus dem der Würzburger Dom und die meisten historischen Gebäude der Stadt Würzburg und der anderen Städte am Main entlang errichtet worden sind (Abb. 3.3).

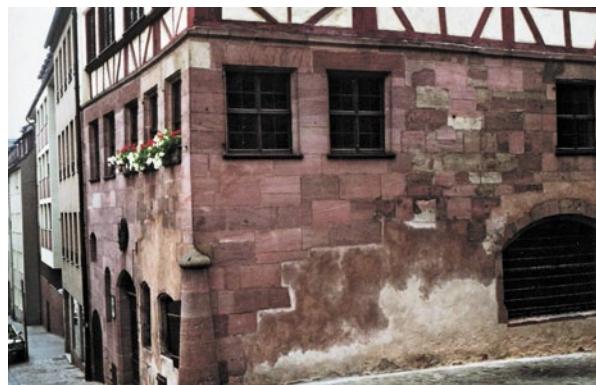
Abb. 3.4 Nürnberg, Dürerhaus. Sandsteinerdgeschoss

Auch die Nürnberger Burg steht auf Buntsandsteinfelsen, deshalb prägt auch diese Stadt weitgehend roter Buntsandstein (Abb. 3.4).

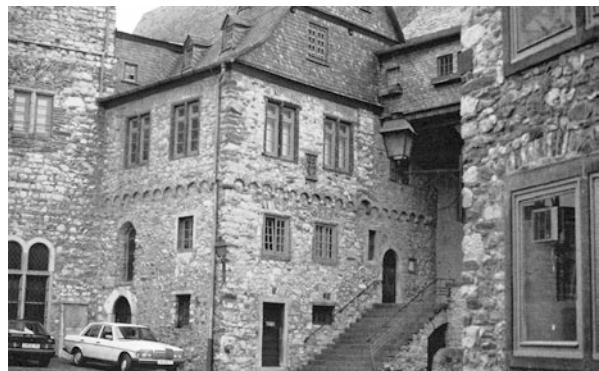
Abb. 3.5 Limburg, Domburg. Häuser aus Kalksteinmauerwerk

Kalkstein Zu den Kalksteinen gehören auch Magnesit und Dolomit. Die gewöhnlichen Kalksteine wurden wegen ihrer Wetterbeständigkeit und Härte sehr häufig als Werksteine vermauert. Ihre Farbe wechselt jeweils mit den Anreicherungen: reiner Kalkstein ist weiß, durch Eisenoxid wird er gelblich bis rotbraun, durch Eisenchlorit grau und schließlich färbt ihn ein Gehalt an Kohle grau bis schwarz (Abb. 3.5).

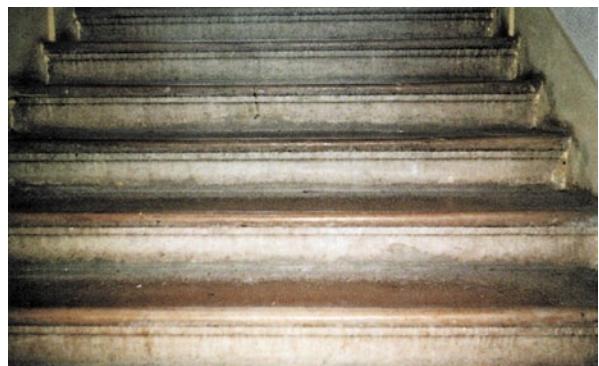
Abb. 3.6 Ansbach, Residenzschloss. Barocke Treppe im Osteck aus Solnhofener Marmor

Zu den Kalksteinen gehören auch die „*Solnhofer Platten*“, die aus leicht spaltbarem, sehr dichtem Jurakalk gewonnen werden. Es handelt sich um ein in unterschiedlichen, zumeist geringen Schichtdicken abgelagertes Sedimentgestein, das häufig Versteinerungen aufweist. Historisch wurden Solnhofer Platten als Dachdeckung, ähnlich wie die Solling-Platten, im Altmühltaal und in Eichstätt verwendet. Außerdem haben die Baumeister zu allen Zeiten dieses Material als Fußbodenplatten eingesetzt. Im aufgehenden Mauerwerk fand das Gestein als Treppenstufen, Fensterbänke oder Abdeckplatten Anwendung (Abb. 3.6).

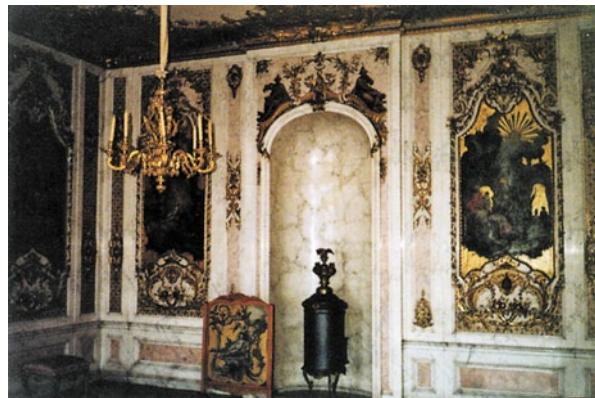
Abb. 3.7 Ansbach, Residenzschloss, Marmorkabinett. Der Sockel der Wand ist echter Marmor, die übrige Wand besteht aus Stuckmarmor

ist weiß, z. B. Carrara-Marmor aus der Toskana in Italien. Durch Eisenoxid wird er rot, durch Eisenhydroxit gelb bis braun, durch Eisensulfid, Graphit oder Kohle bläulich bzw. grau bis schwarz, durch Chlorit, Olivin, Serpentin oder Glaukonit grün gefärbt. Die den Marmor färbenden Mineralien haben sich im Kalkstein in unregelmäßigen Bändern oder Schleieren abgelagert und „marmorieren“ infolgedessen den fein geschliffenen Kalkstein (Abb. 3.7).

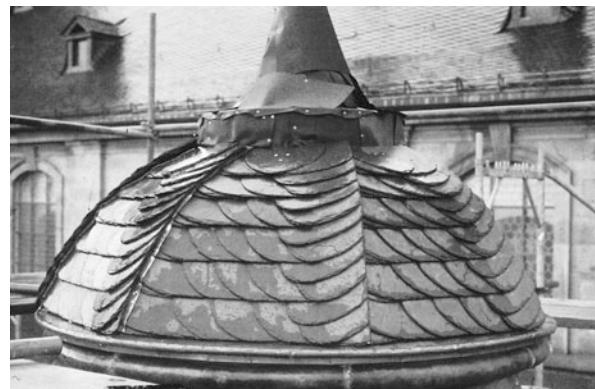
Abb. 3.8 Fulda, Dom, Seitenkapelle. Türmchen mit Schiefer gedeckt

Bei **Dachschiefer** handelt sich um umgewandelten Tonschiefer, der im Laufe langer geologischer Zeiträume durch Hitze entwässert und silikatisiert wurde. Der Schiefer wurde immer nur als Dachdeckung oder Wand- und Bodenverkleidung eingesetzt und spielte für das historische Mauerwerk keine Rolle (Abb. 3.8).

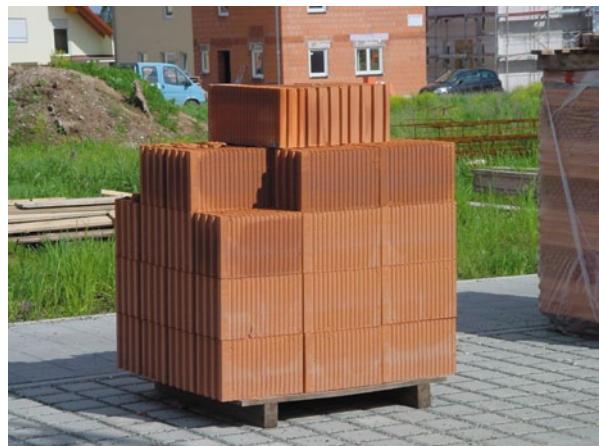
Abb. 3.9 Ohne Regenschutz aufgestapelte Porotonsteine saugen schnell viel Wasser

Für den Ersatz alter, nicht mehr zu reparierender Wände aus Mauerwerk sind insbesondere die Plan- bzw. Leichthochlochziegel mit integrierter Wärmedämmung, aufgemauert mit Leichtmörtel LM 21 geeignet. Mit ihrem λ -Wert = 0,080 W/m K lassen sich die strengen Anforderungen der derzeit geltenden Energieeinsparungsverordnung EnEV 2009 erfüllen. Ihre Steinkammern sind zumeist mit Mineralfasern oder mit einem Dämmstoff aus gebundenem, hydrophobiertem Perlite-Leichtzuschlag gefüllt (Abb. 3.9).

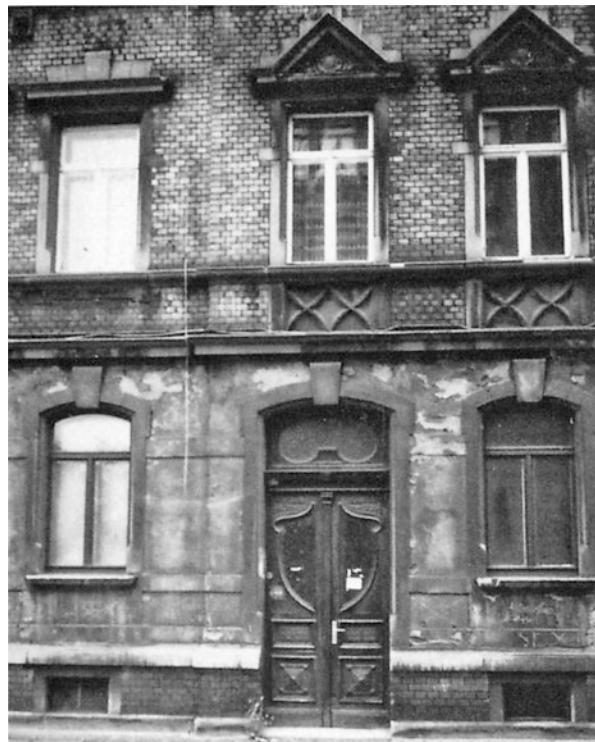
Abb. 3.10 Leipzig, Endersstraße. Klinkerfassade mit Betonwerksteinen

Für historisches Mauerwerk sind auch die Betonwerksteine immer wieder ein wesentliches Element der Gestaltung, wie bereits in der Geschichte der Naturwerksteine dargestellt. Die Betonwerksteine wurden außerdem seit dem Ende des 19. Jahrhunderts mit Baustahl bewehrt, aber in der Regel wie Naturwerksteine vermauert. Meist finden sich allerdings nur Betonwerksteinteile innerhalb eines Ziegelmauerwerks, ganze Wände wurden äußerst selten mit Werksteinen aufgemauert, sondern in der Regel gleich betoniert. Bei ihrer Instandsetzung greift man auf die in der Betontechnologie entwickelten Methoden zurück. Deshalb können sie im Zusammenhang mit der Mauerwerksinstandsetzung unberücksichtigt bleiben (Abb. 3.10).

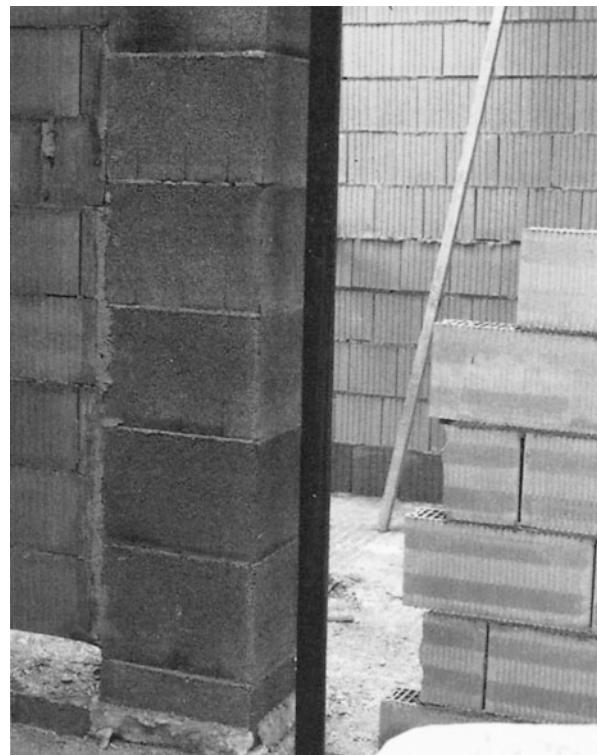
Abb. 3.11 Betonformsteine werden zur Herstellung von Kaminen verwendet

Die Betonmauersteine werden zumeist aus Leichtbeton hergestellt und passen sich im Format an die Mauerziegel an. Als Leichtzuschläge werden vor allem Naturbims, Lavaschlacke, Blähton, Hüttenbims und Ziegelsplitt verarbeitet. Der Hohlblockstein aus Leichtbeton findet sich wegen seiner geringen Herstellungskosten seit dem ersten Viertel des 20. Jahrhunderts in Deutschland besonders an untergeordneten Bauten. Er war z. B. bei der Errichtung landwirtschaftlicher Betriebsgebäude weit verbreitet und ist es noch immer. Außerdem hat man Formsteine aus Leichtbeton insbesondere für den Kaminbau entwickelt. Schadhaftes Mauerwerk aus Betonhohlblock- bzw. Betonformsteinen wird zumeist abgebrochen und durch neues ersetzt (Abb. 3.11).

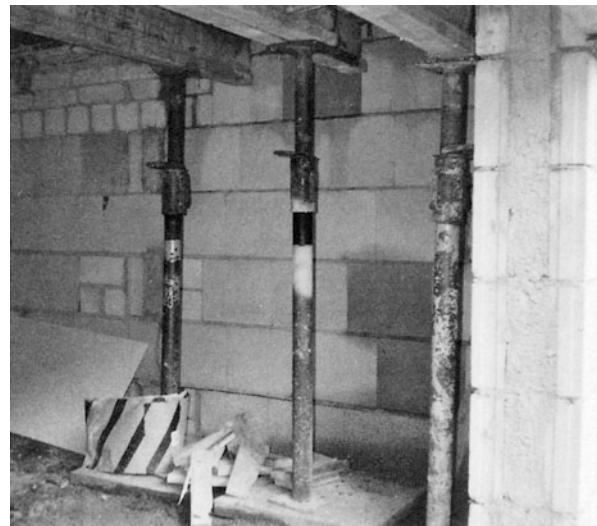
Abb. 3.12 Kalksandsteinmauerwerk aus großförmigen Blöcken

Die Kalksandsteine werden seit etwa 150 Jahren in gleicher Weise wie die Mauerziegel im Mauerwerksbau eingesetzt, besitzen aber den Vorteil der hohen Druckfestigkeit. Nachteilig dagegen ist ihre starke Saugfähigkeit. In der Regel müssen deshalb die Oberflächen der im Freien stehenden, unverputzten Mauern aus KS-Steinen entsprechend behandelt werden. Alte beschädigte Kalksandsteinmauern werden zumeist durch Austausch der schadhaften Partien gegen neues Material repariert (Abb. 3.12).

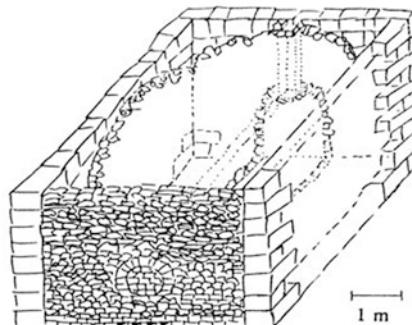
Abb. 3.14 Flurgleicher Gipsbrennofen. (Skizze nach (Lucas))

gebraucht wurden, verbrachte der Gipsbrenner sie in eine Gipshütte. In der Gipshütte gab es verschiedene Gipsbrennöfen, zum einen flurgleiche, aber auch unterflurige. In den meisten Fällen besaß die Ofenkammer einen rechteckigen Grundriss von etwa 4,0 m Breite und 5,0 m Tiefe. Die Wände waren aus Sandstein errichtet und hatten eine Dicke von 60 cm. Dort hinein wurde sehr sorgfältig Gipsstein geschlichtet. Über eine Feuertür konnte man den Brennofen mit Feuerholz beschicken. Auf der Vorderseite befanden sich kleine Zuglöcher, auf der Rückwand ließ man einen Abzugsschacht frei (Abb. 3.14, 3.15).

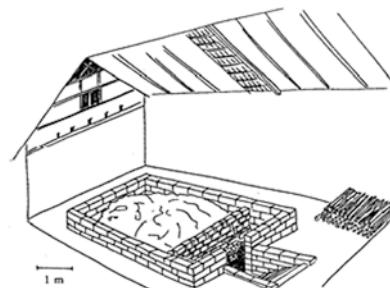
Abb. 3.15 Unterfluriger Gipsbrennofen in der Gips-hütte. (Skizze nach (Lucas))

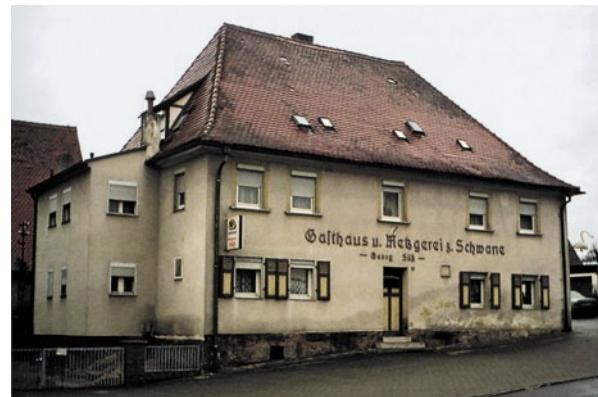
Abb. 4.1 Gaststätte zur Schwane. Deutlich erkennt man die durch Regen und Oberflächenwasser in das Fassadenmauerwerk einge-drungene Feuchte

Die Wasseraufnahme bei Baustoffen findet grundsätzlich nur über die Poren des mineralischen Baustoffs statt (Weber 1997). Die Porosität insbesondere der Wandbaustoffe beeinflusst in erheblichen Ausmaßen die Frostbeständigkeit, die Wärmeleitfähigkeit und die Kapillarität. Deshalb stellt die Porosität den Schlüssel zum Verständnis der Problematik dar. Mit der Wasseraufnahme werden Schadstoffe, aber auch z. B. Injektionsmittel aufgenommen (Abb. 4.1).

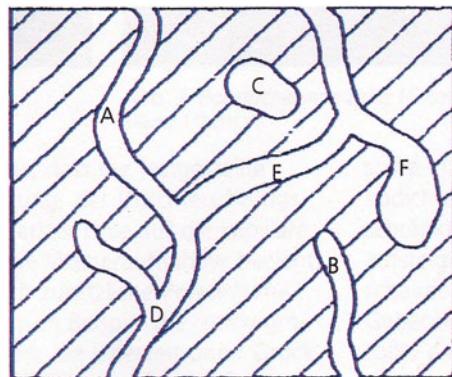
Abb. 4.2 Schematische Darstellung unterschiedlicher Porenarten. *A* durchgehende Pore, *B* Sackpore, *C* geschlossene Pore, *D* Verzweigung, *E* Verbindung, *F* Flaschenhals. (Skizze nach Weber 1997 und Balak und Pech 2008)

Porenverzweigung, Porenverbindung und schließlich von einer flaschenhalsförmigen Pore (Abb. 4.2).

Die Porengeometrie ist entscheidend für die kapillare Wasseraufnahme. Beispielsweise können Sackporen kaum mit Wasser oder Imprägniermittel gefüllt werden, da sich in den Poren ein das weitere Eindringen behindernder Gegendruck aufbaut. Oder betrachten wir die geschlossenen Poren, die flüssiges Wasser nicht aufnehmen können, sondern nur Wasserdampf. Am besten mit Wasser zu füllen sind Baustoffe mit durchgängiger Porengeometrie, also poröse Baustoffe. Solche durchgängige Poren, die Kapillaren, sind dann am effektivsten, wenn ihre sehr geringen Durchmesser den Feuchtentransport durch Adhäsionskräfte zwischen Flüssigkeit und Kapillarwand bewerkstelligen (Balak und Pech 2008).

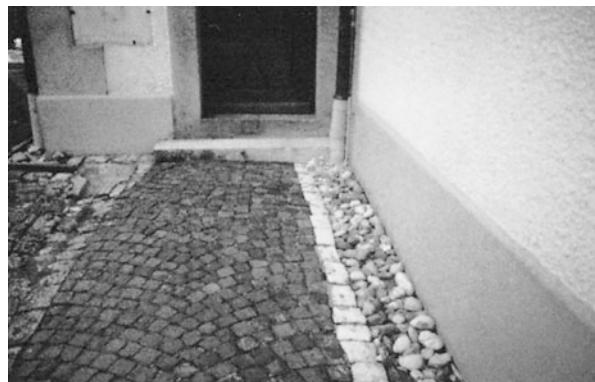
Abb. 4.3 Der Sockel eines Kirchengebäudes wurde von einer Rabatte aus großen Kieseln gegen Spritzwasser geschützt

Ein besonders empfindlicher Bereich ist auch der Sockel eines jeden Gebäudes, also der Bereich, wo das fassadenablaufende Wasser auf das Spritzwasser und das Oberflächenwasser der gebäudeangrenzenden Flächen trifft. Hier muss alles dafür getan werden, dass Pfützenbildung direkt am Mauerwerk vermieden wird. Außerdem sollte ein besonderer Spritzwasserschutz – wie ihn die DIN 18 195 für Neubauten vorsieht – auch am Fuß historischer Mauern konstruktiv ausgebildet werden, beispielsweise als Rabatte aus großen Kieseln am Sockel entlang (Abb. 4.3).

Grundsätzlich gilt, dass der nachträgliche Einbau von Dränagen samt den erforderlichen Rückstauverschlüssen gründlich geplant sein muss, um kein Bewässerungssystem für das Mauerwerk zu bauen. Die baupraktische Erfahrung hat gelehrt, dass Dränagen mit ihren Sickerschichten vor der Wand bei schlechter Ausführung und fehlender Wartung kontraproduktiv wirken. Auch die obere Abdeckung der Sickerpackung kann nicht immer dem Beiblatt zur DIN 18 195 entsprechend ausgeführt werden, da Plattenabdeckung zu einer höheren Spritzwasserbelastung am Fuß des Mauerwerks führt. Am besten hat sich nach unserer Erfahrung eine Grobkiespackung oder Schicht aus Zierkies als oberste Lage auf der Sickerpackung bewährt (s. Abb. 4.3).

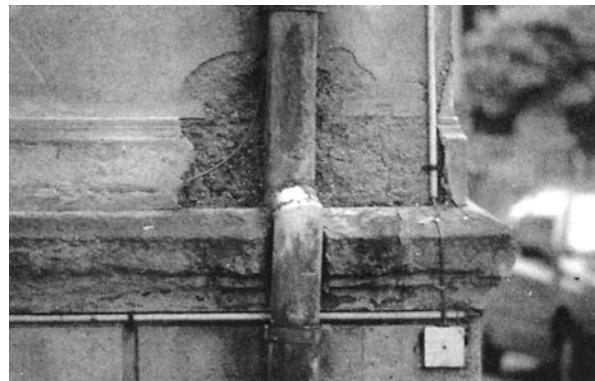
Abb. 4.4 Das schadhafte Regenfallrohr ist die Ursache für den Wasserschaden in der Wand

Perforierte Dachrinnen und defekte oder nicht an die Grundleitung angeschlossene Regenwasserabläufe, also anthropogene Ursachen, durchnässen das Außenmauerwerk eines Gebäudes, ebenso wie an der Außenwand angeordnete, schadhafte Fallschächte von Aborten, Rohrleitungen von Wasserklosetts und alle anderen wasserführenden, undichten Leitungen (Abb. 4.4).

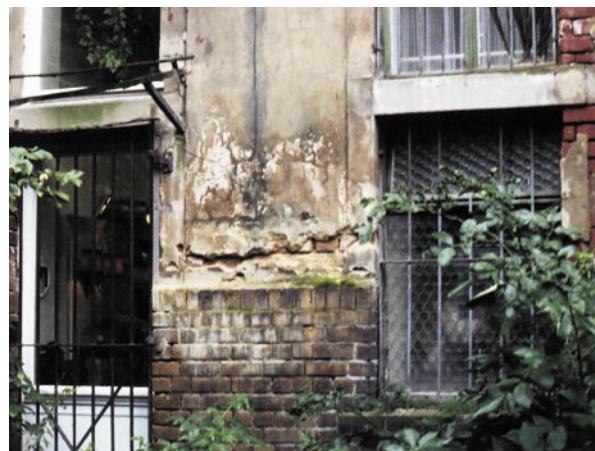
Abb. 4.5 Die verklinkerte Sockelzone bewirkt das Aufsteigen der Feuchte über sie hinauf. Sie lässt dabei bauschädliche Salze oberhalb der Klinker im Wandputz auskristallisieren

Früher und oft auch heute noch wird versucht, durch Fliesenbeläge, Verkleinerung oder Zementmörtelbeschichtung auf dem Haussockel die Schäden durch kapillar aufsteigende Feuchte zu verhindern. Da aber die Feuchte nun nicht mehr direkt über den Haussockel verdunsten kann, steigt sie über den Haussockelbelag hinauf und verursacht dort die typischen Verdunstungsschäden (Abb. 4.5).

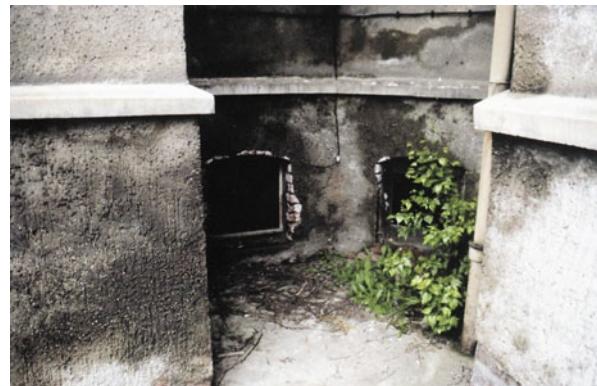
Abb. 4.6 Die kapillar aufsteigende Feuchtigkeit verdunstet im Sockelbereich nach außen

Fehler in der Abdichtung in das Kellermauerwerk ein. Dann erreichen alle Poren des erdberührenden Mauerwerks recht schnell ihre Sättigungsfeuchte und die Wand ist nass. Das Wasser dringt schließlich durch das poröse Mauerwerk hindurch und versucht auf der Innenseite zu verdunsten. Infolgedessen wird die innere Oberfläche des Mauerwerks zerstört (Abb. 4.6).

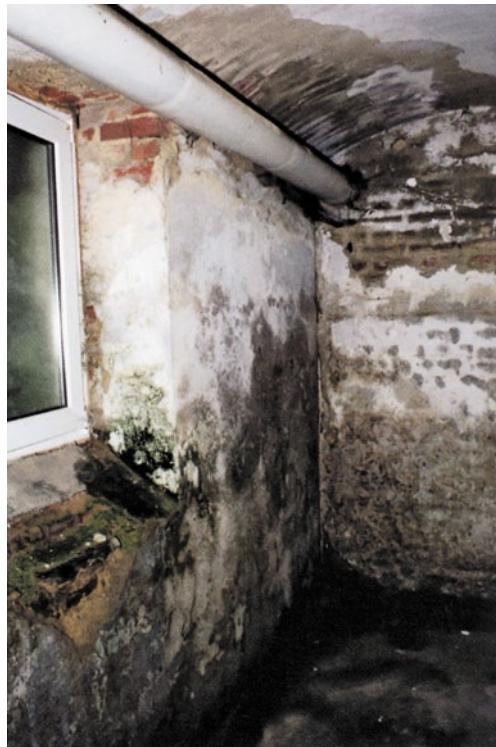
Abb. 4.7 Die Kellerwand ist bis in Höhe des Haussockels feucht, oberhalb aber infolge Verdunstung nach innen trocken

Das lässt sich an alten Kellern sehr gut beobachten: Die Kelleraußenmauer nimmt kapillar Wasser auf und ist solange sie sich im Erdreich befindet, also meistens bis hinauf zum Haussockel, nass. Der Sockel selbst bildet jedoch eine Verdunstungszone, welche die Feuchte an die Umgebungsluft abführt. Die Durchfeuchtung der Kellerwand steigt nun nicht mehr höher hinauf, die Kellerdecke ist vor Nässe geschützt; es sei denn, man zerstört diese Verdunstungszone einerseits durch nachträgliches Abdichten entweder mit einem Fliesenbelag oder einem Zementputz, andererseits durch Höherlegen des Straßenniveaus, bis der Haussockel ebenfalls im Erdreich verschwindet und als Verdunstungszone ausfällt. Die Wasser verdunstende Sockelzone ist jedoch durch bauschädliche Salze stark gefährdet (Abb. 4.7).

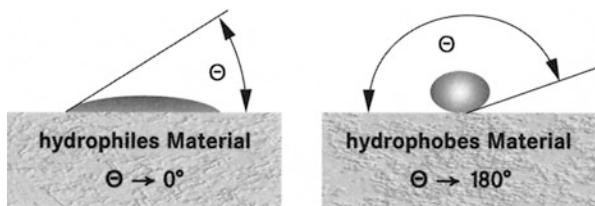
Abb. 4.8 Benetzung einer hydrophilen und einer hydrophoben Oberfläche

Ein weiterer Faktor zur Veränderung der Steighöhe von Wasser in einem Baustoff ist der Benetzungswinkel oder Randwinkel des Wassertropfens, den dieser mit dem mineralischen Untergrund bildet. Bei normal saugfähigen Baustoffen stellt sich im Grenzfall ein Benetzungswinkel von 0° ein. Der Kosinus beträgt dann den Wert eins und kann somit aus den Überlegungen zur Steighöhe herausgelassen werden. Belegt man jedoch die Porenwandungen mit Substanzen, welche die Benetzung erschweren oder gar unmöglich machen, verändert sich folgerichtig auch der Benetzungswinkel. Wird er dabei größer als 90° , ergibt sich für den Kosinus ein negativer Wert, was schließlich eine negative Steighöhe bedeutet. Unter diesen Bedingungen entsteht also Kapillardepression, was bedeutet, dass die kapillare Wasseraufnahme umgedreht wird und das kapillar aufgenommene Wasser im Baustoff absinkt. Ein theoretischer Benetzungswinkel von 180° würde bedeuten, dass der Wassertropfen an der Porenwand schwebt oder an der Oberfläche der Mauer berührungslos abperlt (Abb. 4.8.).

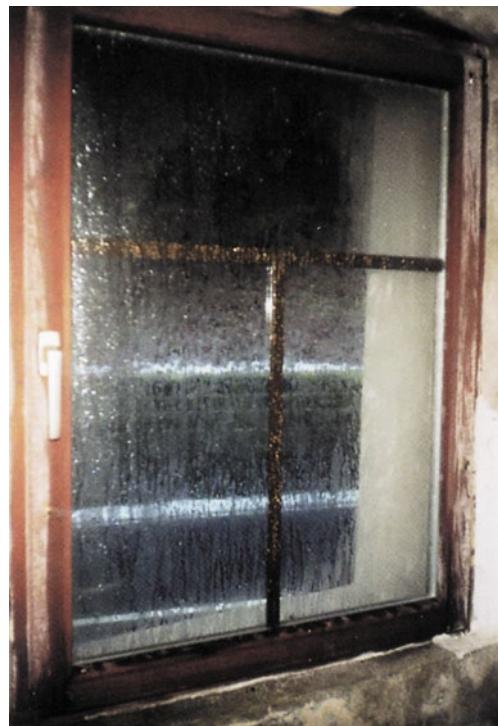
Abb. 4.9 Wasser kondensiert auf einem nicht gedämmten Fenster in Abhängigkeit von der Luftfeuchtigkeit

Kondensation tritt also immer dann auf, wenn der jeweilige Taupunkt der Luft erreicht worden ist und durch Aufnahme weiterer Feuchtigkeit übertroffen wird. Normalerweise besitzt die Luft in Innenräumen eine relative Luftfeuchtigkeit von vielleicht 20 bis 60 %. Kühlt man sie ab, so wird schnell ihre Sättigungsmenge überschritten: Kondensation tritt ein. Ist die Wandoberfläche kälter als die Raumluft, so kann die Luftfeuchtigkeit bereits an ihr kondensieren, so wie das an den Fensterscheiben sehr viel deutlicher zu sehen ist. Der Volksmund spricht dann von „*Schwitzwasser*“. Aber nicht nur an der Oberfläche eines Mauerwerks, sondern auch in seinem Inneren ist Kondensation möglich. Gerade diese innere Kondensation ist besonders gefährlich, weil sie durch Augenschein überhaupt nicht wahrzunehmen ist (Abb. 4.9).
