Josef Maier

Handbuch Historisches Mauerwerk

Untersuchungsmethoden
und Instandsetzungsverfahren

2. Aufl. 2012

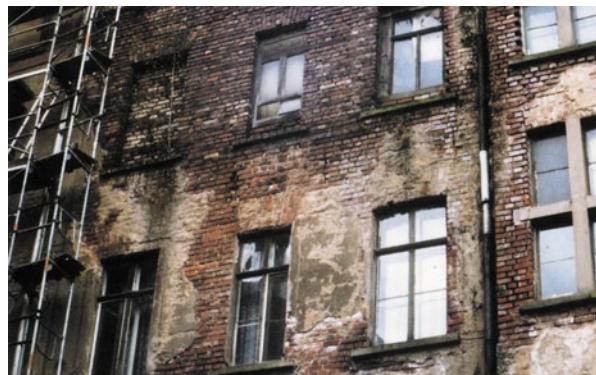
Abb. 4.10 Die Außenwand wurde durch ein Gemenge von verschiedenen Feuchte-aufnahmemechanismen total geschädigt. Dabei spielte die Hygroskopizität eine entscheidende Rolle

Die Salze sind in der Lage, Wasser im Zuge der Ausgleichsfeuchte durch Sorption auch aus der Umgebungsluft zu binden. Dadurch werden von bauschädlichen Salzen befallene Bauteile auch dann nass, wenn keinerlei Feuchtigkeit kapillar aufsteigt. Im Mauerwerk alter Gebäude kann sich im Verlaufe von Jahrzehnten oder Jahrhunderten sehr viel Salz anlagern. Solche Mauern sind in aller Regel ständig feucht, ihre Oberfläche ist völlig zermürbt (Abb. 4.10).

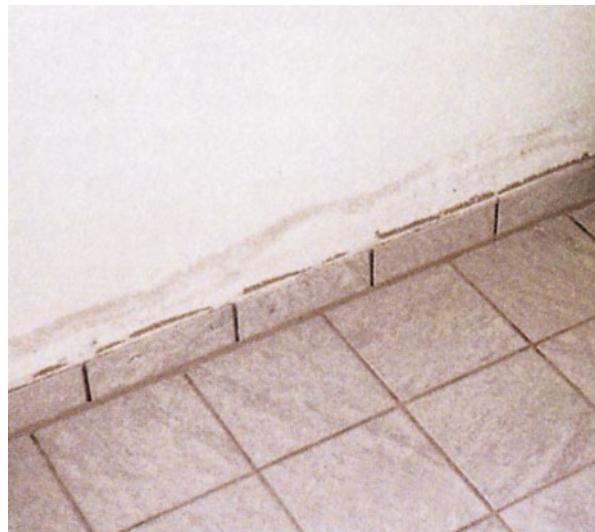
Abb. 4.11 Im Bereich der bodennahen Zone ist die Wand kälter, daher kondensiert Wasser und lässt mitgebrachte Salze ausblühen

Dabei ist der Temperaturunterschied zwischen beiden Mauerwerksoberflächen signifikant. Im Winter tritt außen eine wesentlich niedrigere Temperatur auf als im beheizten Inneren des Gebäudes. Die wärmere Luft innen vermag größere Mengen Wasser in Dampfform zu binden. Im Zuge des Konzentrationsausgleichs diffundiert die Feuchtigkeit durch das Mauerwerk. Wird sie durch zu dichte Schichten wie etwa einem dichten Außenanstrich behindert und kühl ab, fällt die Feuchtigkeit als flüssiges Wasser aus und verursacht entsprechende Schäden, wie bereits oben im Zusammenhang mit der Kondensation ausgeführt wurde (Abb. 4.11).

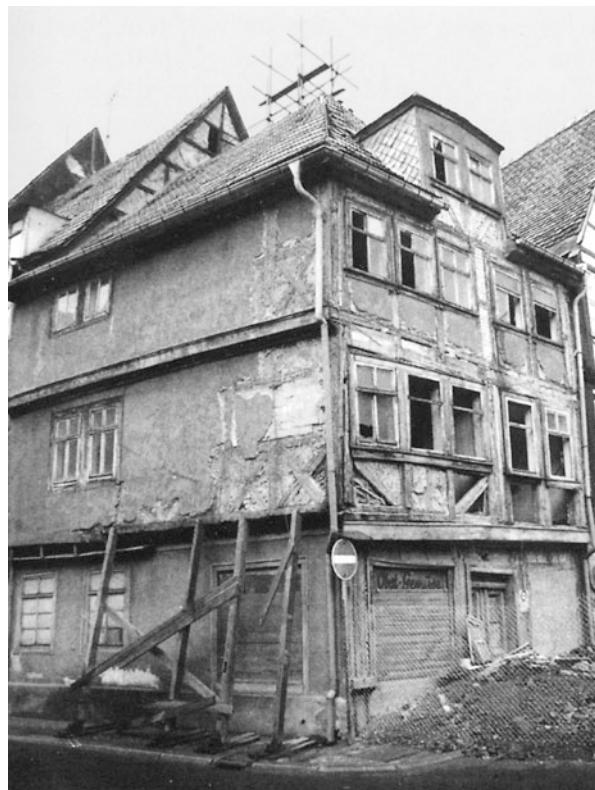
Abb. 5.1 Das Haus in der Altstadt von Erfurt zeigte 1990 beim ersten Hinsehen eine Fülle von Bauschäden

Der Eigentümer eines Gebäudes erkennt leicht die unausweichliche Notwendigkeit einer Instandsetzungsmaßnahme anhand der auffällig gewordenen Unbrauchbarkeit. Er wird sich vor allem dann, wenn die Schäden die Nutzung allmählich immer mehr erschweren und schließlich unmöglich machen, an einen Fachmann wenden müssen, der den Verfall abwenden soll. Ein versierter Architekt, Ingenieur oder Restaurator im Maurerhandwerk kann schon bei der ersten Begehung eines Gebäudes gleichsam auf den ersten Blick eine Reihe von Schäden anhand typischer Schadensbilder erkennen. Dabei muss das Mauerwerk stets in seinem baukonstruktiven Kontext betrachtet werden: es steht zunächst in aller Regel mit oder ohne Fundament auf einem mehr oder minder tragfähigen Baugrund; es ist entweder innen und außen verputzt, verbandelt oder roh belassen, es trägt entweder eine Stockwerksdecke aus verschiedensten Materialien, ein Gewölbe oder eine Mauerkrone (Abb. 5.1).

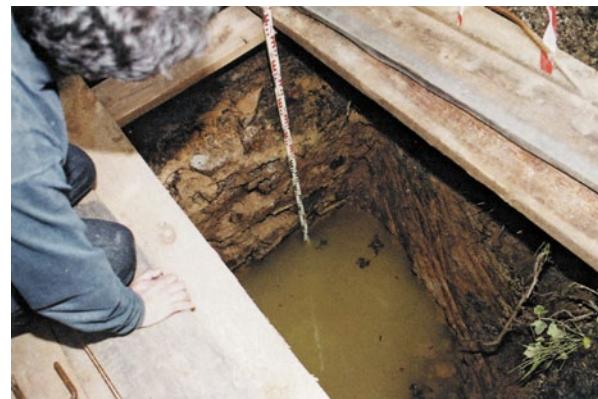
Abb. 5.2 Anstehendes Grundwasser wird in der Sondage gemessen und überprüft

ob überhaupt ein nennenswertes Fundament vorhanden ist und auf welchem Boden es errichtet worden ist. Er sieht das Grundwasser, das die Fundamente umspült (Abb. 5.2).

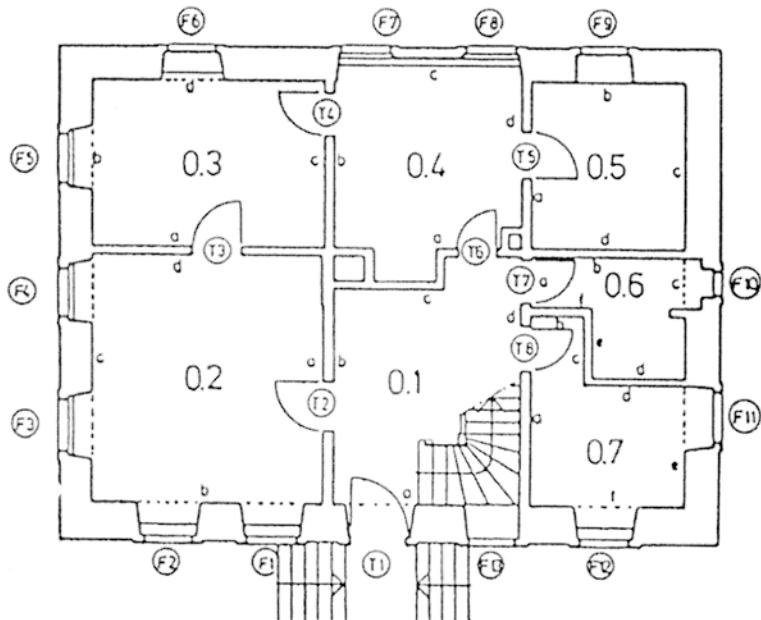
Abb. 5.3 Orientierungssystem. (Nach Schmidt 1989)

Die gleichen Schäden wie an den Fundamenten lassen sich oft auch am aufgehenden Mauerwerk beobachten. Der Gutachter sollte sie vom Anfang seiner Untersuchungen an mit Hilfe eines vorgegebenen Orientierungssystems, das während der gesamten Instandsetzungsmaßnahme durchgeholt wird, erfassen (s. Kap. 6; Abb. 5.3).

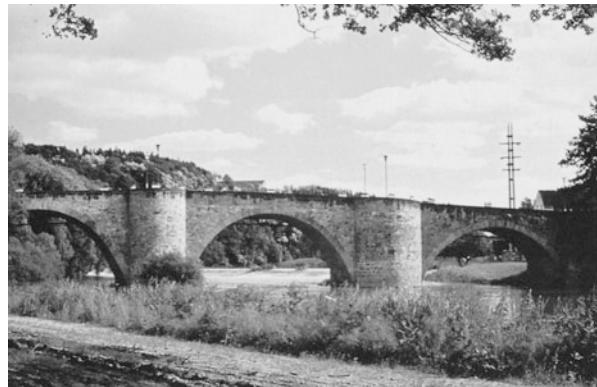
Abb. 5.4 Melsungen, Bartenwetzerbrücke vor der Sanierung. Schäden bis ca. 5 mm Tiefe

- Verwitterte Bereiche mit geringen Schäden, also etwa absandende, abmehlende, abpudernde oder verschmutzte Oberflächen, bis maximal 5 mm Tiefe. Sie lassen sich je nach Festigkeit der verwendeten Gesteinsart meistens an bis zu 85 % der Mauerfläche feststellen (Abb. 5.4).

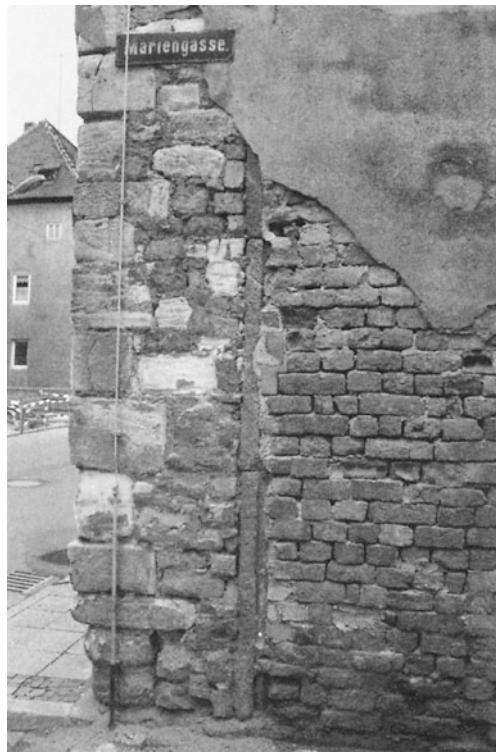
Abb. 5.5 Die Sandsteine der Süd-West-Ecke der Alten Polizei in Pegau zeigten 1993 Schäden bis 40 mm Tiefe

- Einzelne, stark morbide, abblätternde Bereiche bis etwa 40 mm Tiefe an solchen Steinpartien, die einer stärkeren Wassereinwirkung ausgesetzt waren, obwohl sie bündig in der übrigen Fassadenfläche liegen. Es handelt sich dabei meist um die unteren Steine der Fenstergewände, die Steine der umlaufenden Gurtgesimse, die Ecksteine der westlichen Außenwand, sowie um einen Teil der unteren Sockelsteine, die durch Oberflächen- und Spritzwasser beeinträchtigt worden sind (Abb. 5.5).

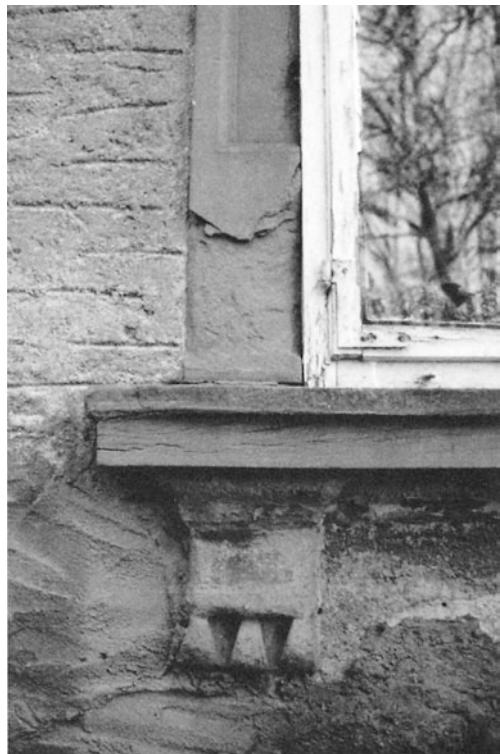
Abb. 5.6 Das Sandstein-Fenstergewände zeigt eine starke Abscherbelung

- Sehr stark geschädigte Bereiche mit einer Zerstörung bis in 15 cm Tiefe an aus der Fassade hervorspringenden, zumeist profilierten oder anderweitig künstlerisch gestalteten Steinpartien. Es haben sich Krusten oder gar Schalen gebildet, die vom Frost abgesprengt wurden. Es handelt sich dabei meist um Gurtgesimse, Fenstersohlbänke und -verdachungen (Abb. 5.6).

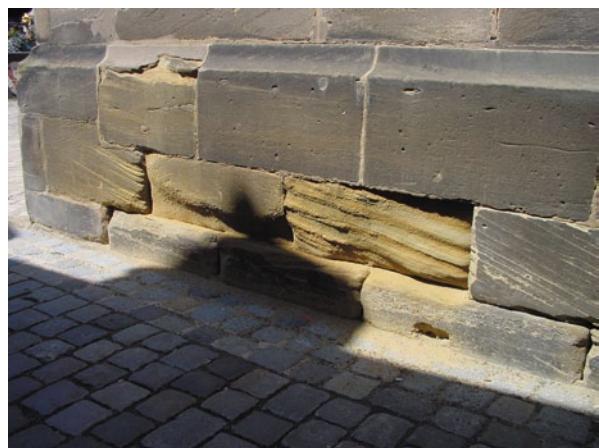
Abb. 5.7 Die stark abgewitterten Sandsteine im Sockel der St. Gumbertuskirche in Ansbach

- Bereiche in Bodennähe, die durch Oberflächenwasser, Schnee und Streusalz sehr stark angegriffen worden sind. Hier können die Steine bis in Tiefen von 20 cm und mehr zerstört worden sein (Abb. 5.7).

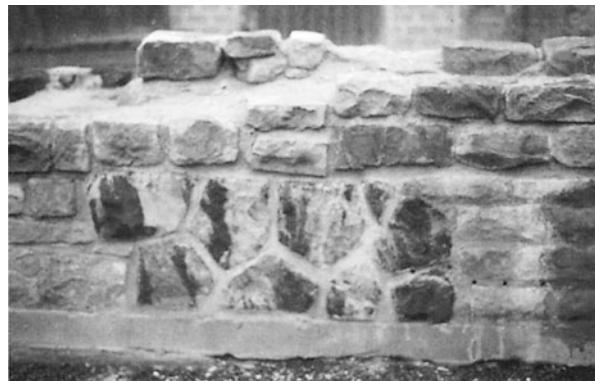
Abb. 5.8 Die Bindemittel- auswaschung findet bereits nach wenigen Tagen statt, wenn das Mauerwerk nicht abgedeckt wird und Regenwasser eindringen kann

- Weiße „*Fahnen*“ auf der Mauerwerksoberfläche; es handelt sich dabei um Kalkausblühungen, die infolge Kalkauswaschung aus der inneren Füllschicht des zweischaligen Mauerwerks sich an der Oberfläche abgelagert haben. Diese Kalkwanderung an die Mauerwerksaußenseite kann bei genügend langer Dauer sogar starke Krusten bilden (Abb. 5.8).

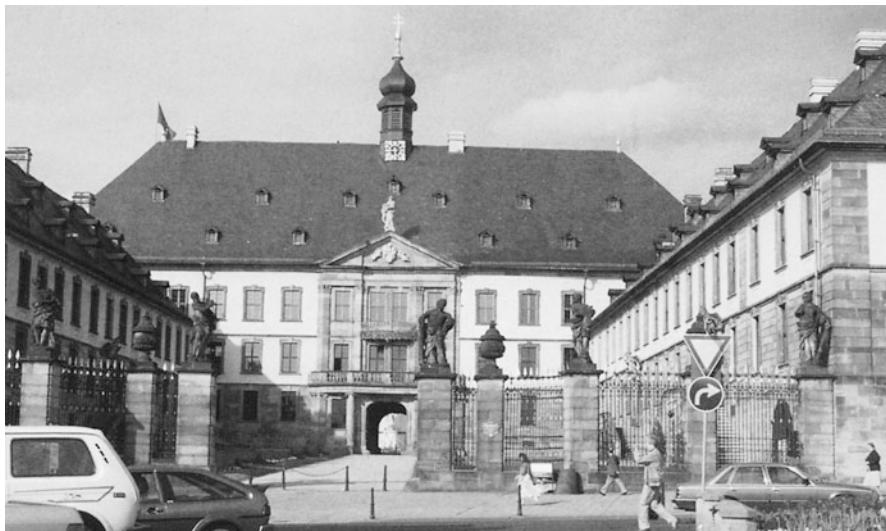
Abb. 5.9 Fulda, Schloss. 1989 wurden die Mauerflächen gereinigt, die Statuen auf den Mauern dagegen behielten ihre schwarzen Krusten

Außerdem sind auch mikrobiologische Zerfallswirkungen erkannt worden. Es handelt sich dabei um hinter den Schalen oder direkt auf dem Mauerwerk sitzende Mikroorganismen, die durch CO_2 -Abgabe und Produktion von Säuren langfristig den Stein zerstören können (Warscheid 1996; Abb. 5.9).

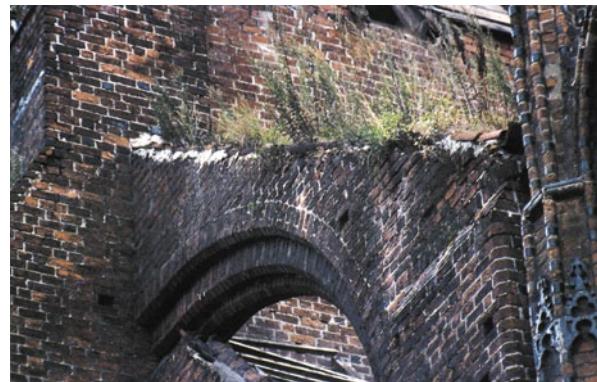
Abb. 5.10 Bewuchs des Strebewerk-Schwibbogens der St. Georgenkirche in Wismar vor der Sanierung

- Oberflächenbewuchs; Häufig lässt sich eine biologische Korrosion feststellen, die aus Bakterien, Algen, Flechten, Moos, Schimmelpilzen, Farnen, Gräsern, Kräutern, Sträuchern und kleinen Bäumen besteht (Abb. 5.10).

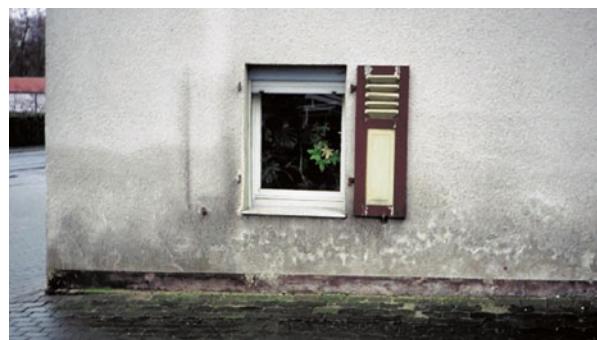
Abb. 5.11 Die feuchten Stellen an der Hauswand der Gaststätte zeigen sich als dunkle Flecken mit einem oberen, mäandrierenden Rand

- Verfleckung der Oberfläche; Infolge der Durchfeuchtung des Putzes wird auf der äußeren Oberfläche Staub und Schmutz gebunden. Die Putzoberfläche zeigt infolgedessen dunkle Verfärbungen. Diese verfärbten Flecken weisen zumeist einen „mäandrierenden“ Rand auf (Abb. 5.11).
- Schimmelpilzbildung; Bei Durchfeuchtung des Innenputzes durch Kondensat bzw. Tauwasser an der Innenwandoberfläche wird Schmutz gebunden und damit der Nährboden für Schimmelpilze bereitet (Abb. 5.12).

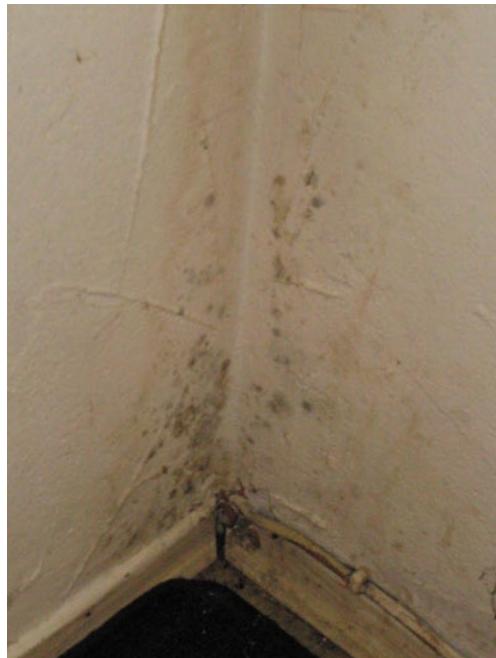
Abb. 5.12 Schimmel in einer Außenwandecke

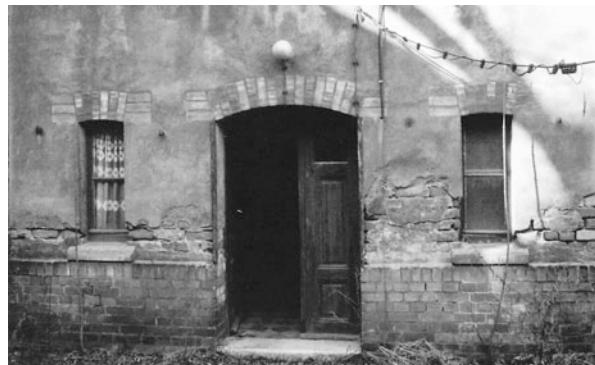
Abb. 5.13 Anstrich- und Putzabplatzungen im Haussockelbereich wegen auskristallisierender Salze

- Anstrichabplatzungen, beginnende Ausblühungen vor allem im Haussockelbereich. Die Verdunstung eingedrungener Feuchte lässt gelöste, bauschädliche Salze aus dem Mauerwerk heraus an die Putzoberfläche wandern und führt dort durch Trocknen zu neuen Salzkristallen. Durch ihr großes Volumen und des dadurch entstehenden Kristallisierungsdrucks in den zu kleinen Porenräumen sprengen sie den oberflächennahen Porenraum der mineralischen Baustoffe. Infolgedessen wird die Oberfläche des verputzten Mauerwerks mürbe, kann keine Anstriche mehr tragen und die absandende Oberfläche wird von Wind und Wetter mitgenommen (Abb. 5.13).

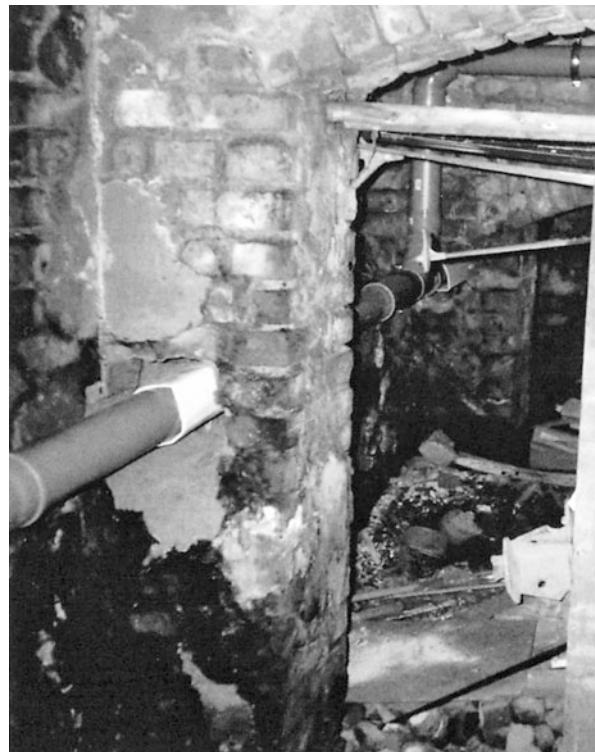
Abb. 5.14 Durchfeuchtete Kellerwände infolge einer fehlenden horizontalen Sperrsicht

schicht leicht erkennen: Bis zu einer bestimmten waagerechten Höhenlinie erstreckt sich ein dunklerer, feuchter Bereich und oberhalb davon ein hellerer, deutlich trockenerer. Dieses Erscheinungsbild erweist zudem die Wirksamkeit der vorhandenen Sperrsicht (Abb. 5.14).

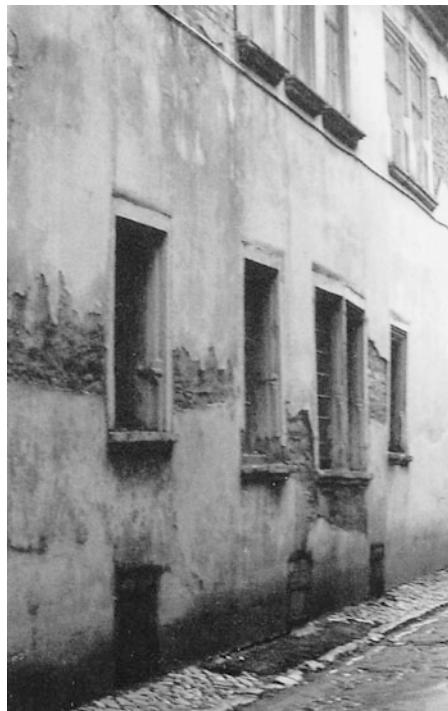
Abb. 5.15 Die Außenwände der Altstadthäuser in Erfurt zeigten 1990 viele, auch hygroskopisch verursachte Mauerwerkschäden

- Hygrokopische Wasserschäden. Salzhaltige Partien im Mauerwerk binden Feuchtigkeit aus der Umgebungsluft. Solche dunkleren, oft auch schon angegriffenen oder zerstörten Zonen im Außenputz liegen unzusammenhängend mitten in der Wandfläche (Abb. 5.15).

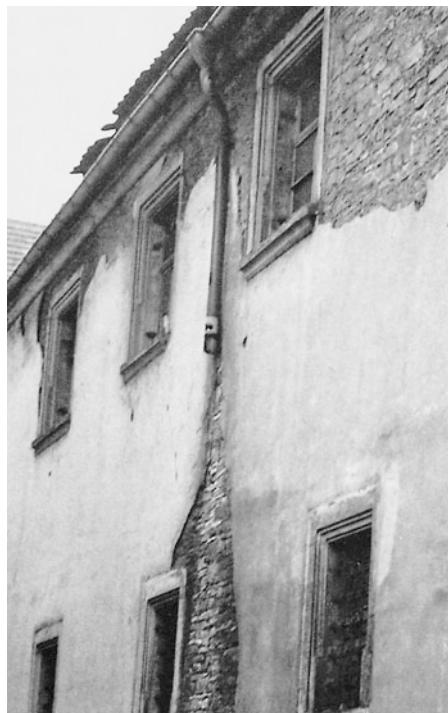
- Hausgemachte, „*anthropogene*“ Feuchteschäden, verursacht durch perforierte Dachrinnen, fehlende Regenrohre, undichte Dächer, undichte Fenster, fehlerhafte Haustechnik, etc. lösen bauschädliche Salze vor allem auch im Traufbereich der Wand. Infolgedessen finden sich stark angegriffene Bereiche oben unter dem Dach, in Fensterbrüstungen oder an Hausecken (Abb. 5.16).

Abb. 5.16 Defekte Dachrinnen und Regenfallrohre erzeugen gravierende Schäden im Mauerwerk

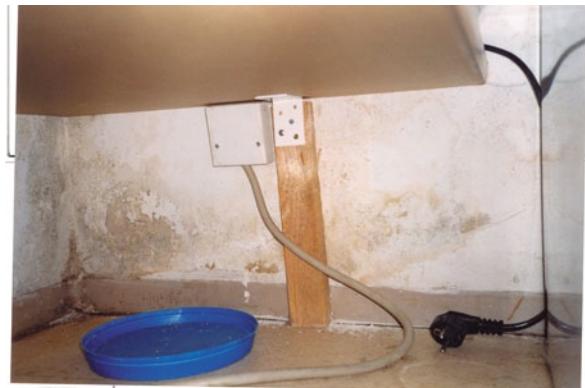
- Wasseraufnahme durch Kondensation. An Wärmebrücken schlägt sich Kondenswasser nieder, das bei längerem Einwirken in den oberflächennahen Zonen des Mauerwerks ebenfalls bauschädliche Salze löst und Ausblühungen bzw. mürbe Oberflächen verursacht. Besonders unerwünscht ist die damit einhergehende Schimmelpilzbildung (Abb. 5.17).

Abb. 5.17 Schimmel in der Fußbodenecke von Boden und Wand

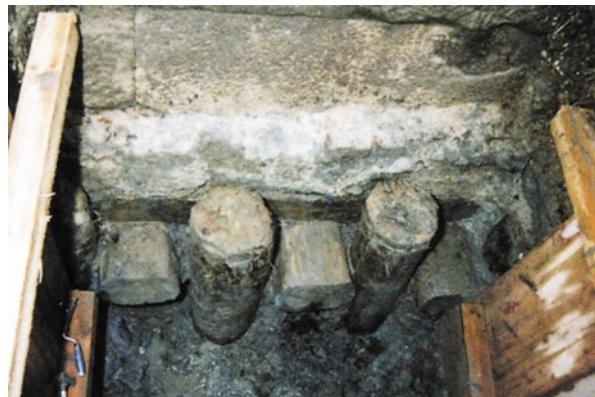
Abb. 5.18 Ansbach, Marstall am Schloss. Fundament aus in den Grund eingetriebenen Stämmen

Erhebliche Setzungen der Gebäude waren die Folge. Die Setzungsrisse z. B. am Residenzschloss in Ansbach, zerbarsten das Fundament und alles aufgehende Mauerwerk. Fensterstürze und Gesimse brachen mittendurch (Maier 2005; Abb. 5.18).

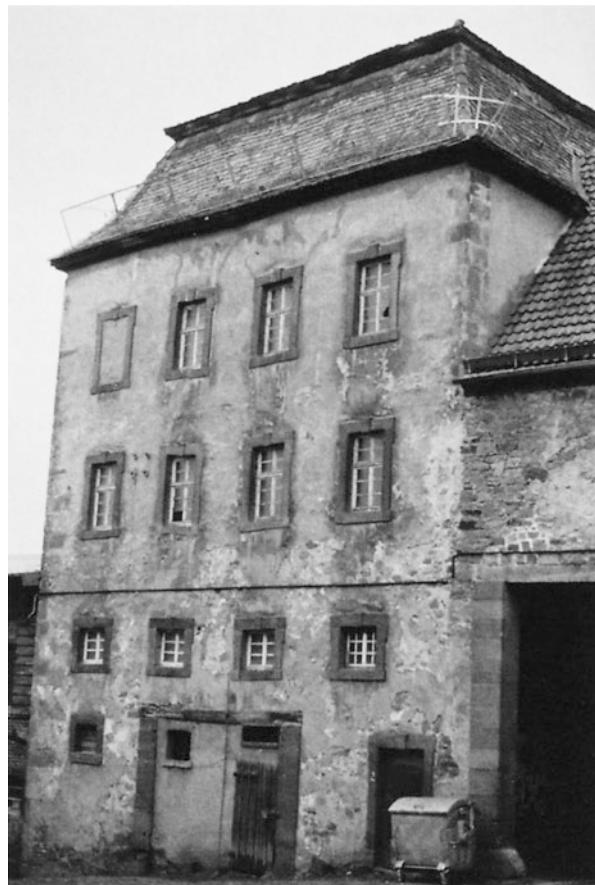
Mauerwerk reißt, wenn sich der Baugrund unter ihm setzt. Das geschieht insbesondere dann, wenn Teile des Gebäudes auf aufgefüllten und daher aufgelockerten Bereichen sitzen. Die daraus resultierenden Risse sind in aller Regel sehr bald nach der Errichtung des Gebäudes entstanden und verbreitern sich im Laufe der ersten Jahre, kommen aber nach einer gewissen Zeit zum Stillstand. Handelt es sich jedoch z. B. um lehmigen Baugrund, so wird er durch beständiges Quellen und Schwinden auch die Rissflanken in stetiger Bewegung halten. Meistens sieht man in diesem Fall die Reste erfolgloser alter Nachbesserungsversuche an ihnen haften (Abb. 5.19).

Abb. 5.19 Fulda, Propstei Johannesberg, Torbau. Die Fensterstürze waren infolge Setzung gebrochen. Inzwischen ist der Torbau saniert

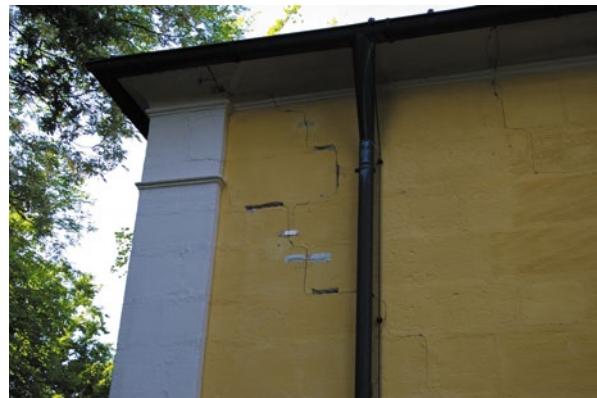
Abb. 5.20 Schnaittach, Kalvarienberg, Kapellenwand. Die Risse folgen der Steinverzahnung im Verband=treppenförmiger Rissverlauf

schen. Sie sind daher für den Fachmann relativ leicht erkennbar. Für alle anderen Risse gilt: Zum mindesten zum Zeitpunkt ihres Entstehens verlaufen sie „*etwa rechtwinklig zur Zugspannungs- und parallel zur Druckspannungsrichtung*.“ (Wenzel und Kleinmanns 2000; Abb. 5.20)

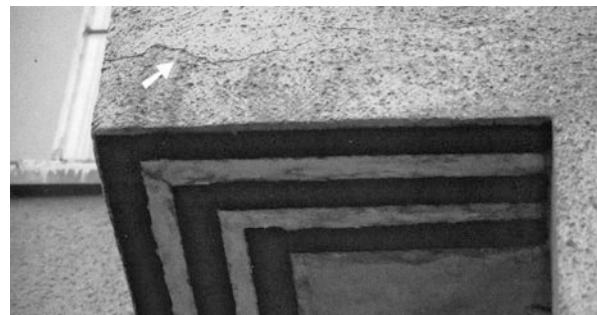
Abb. 5.21 Abriss der Haus-ecke, die auf Stahlträgern ruht, infolge thermischer Spannungen

Temperaturbedingte Längenänderungen führen ebenfalls zu Rissen. Das Volumen eines Baustoffs korreliert immer mit der jeweiligen Temperatur: verändert sich die Temperatur, dann ändert der Baustoff seine räumliche Ausdehnung. Die Wärmeausdehnungskoeffizienten der Baustoffe sind äußerst unterschiedlich. Ein Mauerwerk kann solche thermische Längenänderungen nur dann schadlos überstehen, wenn es in der Lage ist, sich ohne Einspannung frei zu bewegen. Treten jedoch im kraftschlüssigen Verbund eines Bauwerks Zwängspannungen in den Mauern auf, so können dadurch sehr starke, die Zugfestigkeit eines Mauerwerks überschreitende Kräfte entstehen. Sehr schnell klaffen dann an dieser Stelle Risse, die auch nach langer Zeit noch immer dynamisch sein können (Abb. 5.21; Tab. 5.2).

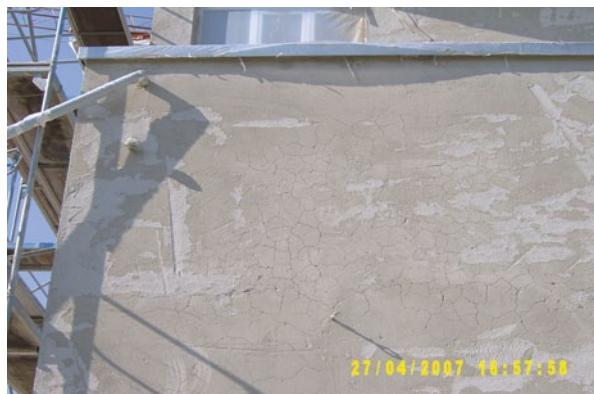
Abb. 5.22 Schwindrisse im Wärmedämmunterputz

Alle mineralischen Baustoffe schwinden. Während des Abbinde- bzw. Trocknungs- vorgangs von frischem Mauerwerk bleiben Schwindrisse nicht aus. Deshalb sind dicke Mörtelfugen im Mauerwerksverband stets zu vermeiden. Bei historischem Mauerwerk ist dieser Vorgang selbstverständlich längst abgeschlossen. Gleichwohl kann es beispielsweise nach einer erfolgreichen Trockenlegungsmaßnahme zu erheblichen Schwindrissen kommen, wenn solches Mauerwerk bislang beständig im feuchten Milieu stand und nun zügig austrocknet. Das Schwindverhalten des Mauerwerks führt nicht nur zu Rissen in ihm selbst, sondern macht sich besonders unangenehm durch Risse im darüber gezogenen Verputz bemerkbar (Abb. 5.22).

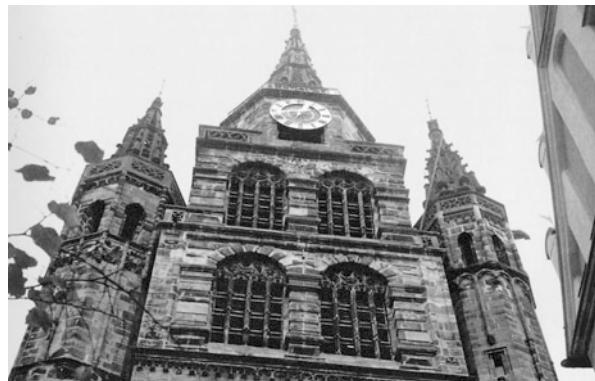
Abb. 5.23 Ansbach, St.Gumbertus-Kirche, Westtürme. Die aus der Not geborene dreitürmige Westfassade von Gideon Bacher ist heute ein Wahrzeichen der Stadt

Die alten Baumeister konnten freilich auch nicht immer die auf ihr Mauerwerk einwirkenden Kräfte richtig einschätzen und so kann historisches Mauerwerk infolge einer schlechten Ausführung oder Fundamentierung bereits bei seiner Errichtung geschädigt sein. Andreas Schlüter, der berühmte Baumeister des barocken Berliner Stadtschlosses, hat z. B. den sog. „*Münzturm*“, einen aus dem Mittelalter stammenden Turm an jenem Schloss, erhöhen sollen. Dies misslang ihm so vollständig, dass der ca. 90 m hohe Turm 1702 trotz aller in größter Eile angestellten Unterfangungsarbeiten schließlich infolge des nachgebenden Baugrundes sich immer mehr neigte und schließlich wegen Grundbruch gänzlich umfiel, was Andreas Schlüter sofort seine Stellung als königlicher Baumeister kostete (Peschken und Klünner 1991). Ebenso stürzte einer der beiden romanischen Türme des Westwerks der St. Gumbertuskirche in Ansbach um, als der aus Ulm berufene, als erfahren geltende Baumeister Gideon Bacher 1597 das Westwerk im Sinne der Renaissance neu gestalten sollte (Maier 1986). Er wurde nicht entlassen, sondern musste neue Türme errichten, die er aber wegen der Labilität des Baugrundes nunmehr zu einer Drei-

turmgruppe zusammenband, eine sehr individuelle und unkonventionelle Lösung, die schließlich zum Wahrzeichen der Stadt Ansbach avancierte (Abb. 5.23).

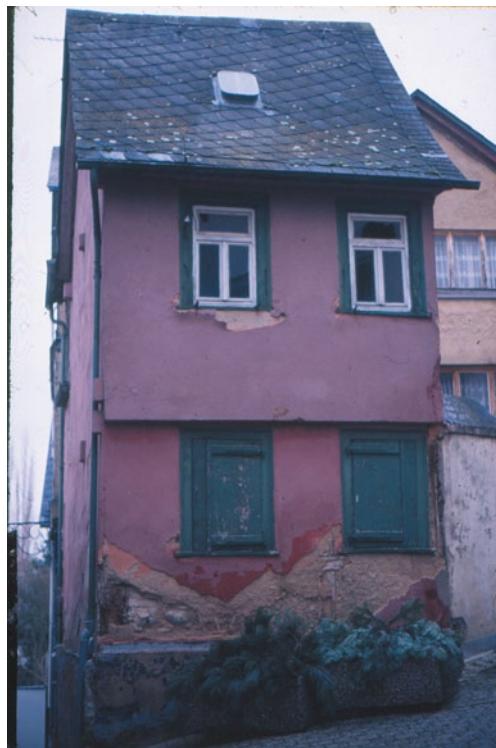
Die größte Schwachstelle am Sockel ist die stets vorhandene Durchfeuchtung. Um die Feuchtigkeit zu mindern, sind daher manchmal die Sockelmauern statt mit Mörtel mit Lehm gefügt. Die Schwellen der Fachwerkwände liegen auf dem Sockel, dessen Feuchte überträgt sich auf sie und sie werden ebenfalls durchfeuchtet. Die Schwelle vermulmt teilweise oder ganz. Dieser Schaden ist sehr häufig zu beobachten, bei den meisten Fachwerkhäusern muss daher zuerst die Schwelle instandgesetzt werden. Dazu genügt es meistens, unter die auf dem Sockel liegenden, gesunden Schwellen einen Streifen aus Bitumenpappe zu schieben, um so die trockene Schwelle vom feuchten Sockel zu trennen. Fachwerkschwellen können jedoch infolge der Sockeldurchfeuchtung auch völlig vermulmt sein. Sie müssen dann ausgetauscht werden. Der Zimmerer legt selbstverständlich unter die neue Schwelle eine geeignete Baufolie oder Pappe, damit der Feuchtetransport vom Sockel in die neue Schwelle unterbunden wird (Abb. 5.24).

Abb. 5.24 Fachwerkhaus mit total zerstörtem Sockel

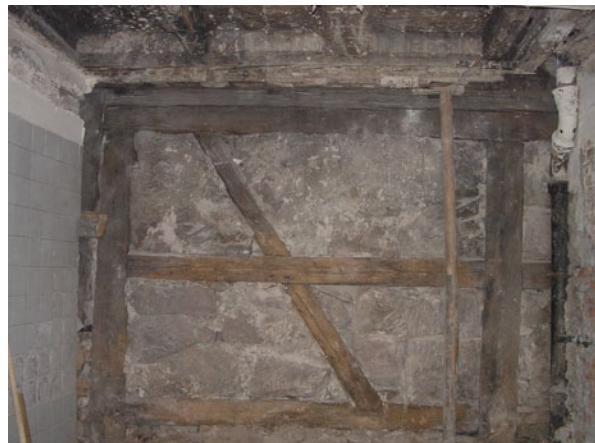
Abb. 5.25 Mit Natursteinen ausgemauertes Gefach

zwischen Gefachfüllung und Holzbalken wasserdicht mit so genannten „*dauerelastischen Materialien*“ verschließen können. Durch das Schwinden und Quellen des Holzes bedingt, reißt hier jedes Material auf und lässt Regenwasser ein. Die dennoch verbleibende relative Dichtigkeit von Anstrich und Fugenmasse hindert das eingedrungene Wasser am Austrocknen und führt dann zu gravierenden Schäden (Abb. 5.25).

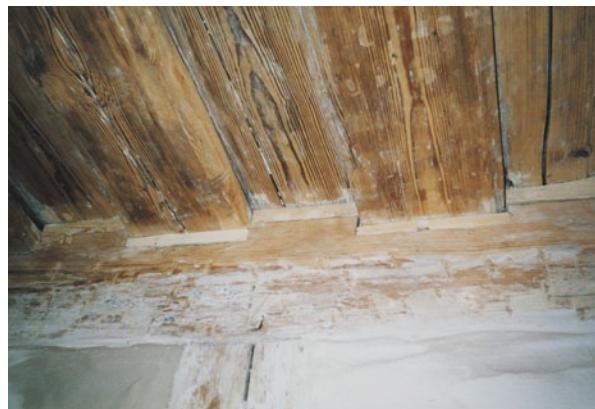
Abb. 5.26 Ausspänen der Fugen zwischen dem Mauerwerk und einer Bohlenbalkendecke

Risse zwischen Mauerwerk und aufliegendem Holz der Decke darf man ebenfalls nicht abdichten. Kleinere Risse sind nämlich unbedenklich, größere muss man ausspänen (Abb. 5.26).

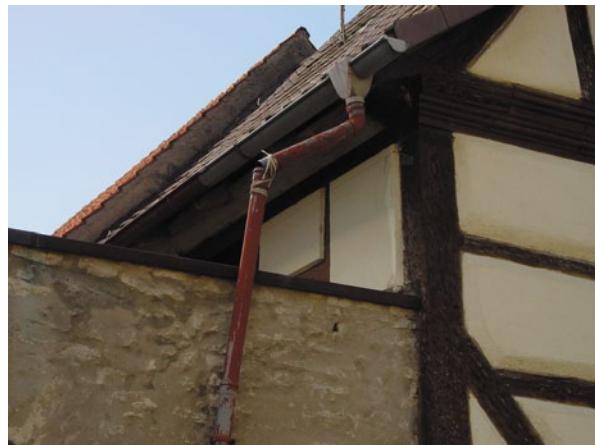
Abb. 5.27 Kissenförmig vorstehender Gefachputz

Der Gefachputz muss auf jeden Fall bündig mit dem Fachwerkholz an der Fassade sein. Steht er an der Fuge waagerecht vor das Holz vor, bildet er einen zusätzlichen Wasserfang für ablaufendes Fassadenwasser und führt dieses über die bereits genannte, unvermeidliche Fuge in das Wandinnere. Der Putz im Gefach kann also höchstens kissenförmig vor ein Gefach ausbauchen, muss aber auch dann bündig an das Holz anschließen (Abb. 5.27).

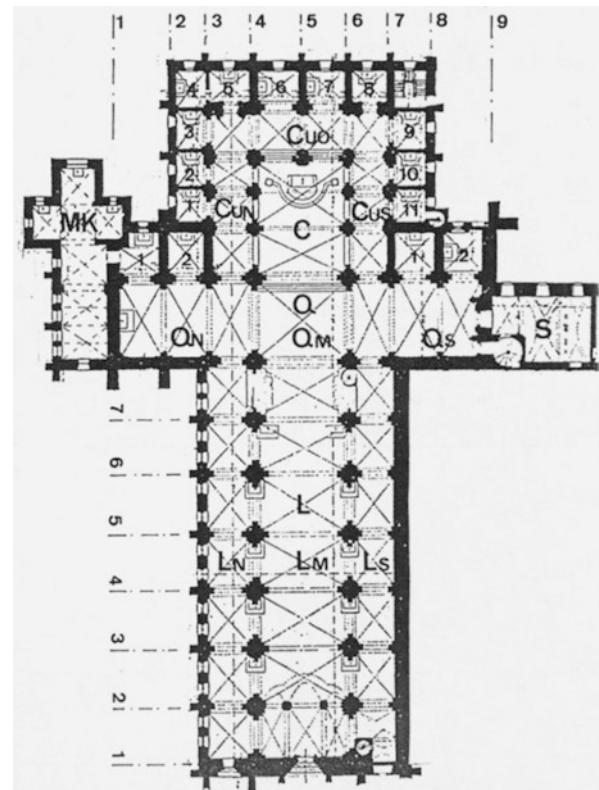
Abb. 6.1 Ebrach, Gotische Pfarrkirche. Orientierungssystem im Grundriss. Zeichenerklärung: Die äußereren Zahlen sind Jochnummern. *Q* Querhaus, *QS/QM/QN* südliches, mittleres, nördliches Querhaus; *C* Chor, *CU* Chorumgang, *L* Langhaus, *MK* Michaelskapelle, *S* Sakristei. Die den Chor umfassenden Kapellen sind nur mit einfachen Nummern gekennzeichnet

Erst werden die Räume durchnummeriert, dann die Wände, Fenster und Türen jeweils im Uhrzeigersinn. Das einmal festgelegte Orientierungssystem muss allen folgenden Arbeitsschritten wie Ausschreibung, Detailplänen, etc. zugrunde gelegt werden und für alle am Objekt tätigen Handwerker bis zur Abrechnung und Mängelverfolgung verbindlich bleiben. Das Orientierungssystem wird im Zuge der Sanierung entsprechend verfeinert und empfiehlt sich auch dann, wenn das Mauerwerk nicht unter Denkmalschutz steht (Abb. 6.1).

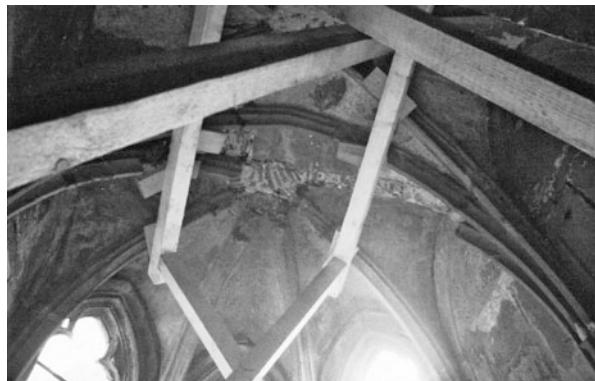
- Einleiten von erforderlichen Sicherungsmaßnahmen; Oft trifft man das Mauerwerk in einem verwahrlosten Gebäude an. Es können Abstützung oder Unterfangung gerissener Gewölbe, gebrochener Stürze und Balken erforderlich werden (Abb. 6.2).

Abb. 6.2 Ronneburg, Kapellenerker. Das nicht mehr standsichere Gewölbe des Erkers musste mit Balken abgestützt und damit gesichert werden

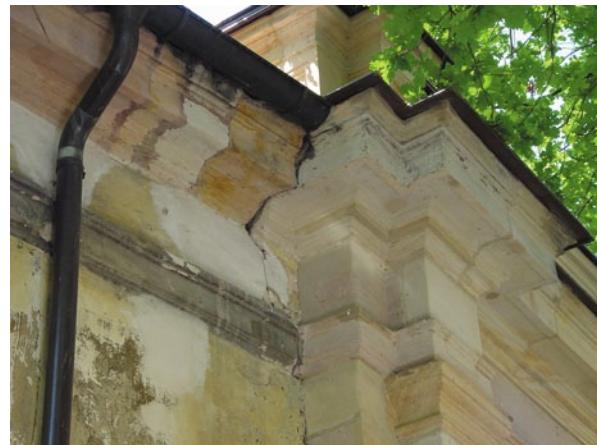
Abb. 6.4 Erlangen, Orange-
rie, Das Traufgesims wurde
durch den Deckenschub
abgerissen

- die Konstruktion der Dachwerke und -stühle, Feststellen der von ihnen ausgehenden Schübe anhand typischer Rissebilder in dem sie tragendem Mauerwerk; (Abb. 6.4)

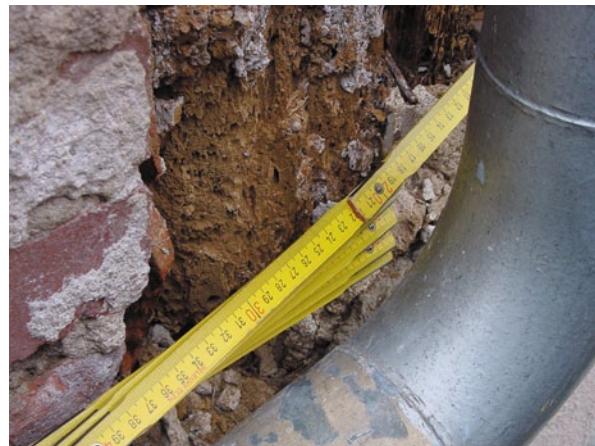
Abb. 6.7 Vermulmter Eckständer zusammen mit einem Zollstock fotografiert

Die Größe der Fotografien sollte das Maß von 13/18 cm nicht unterschreiten. Nur auf solchen oder noch größeren Fotoformaten sind Details zu erkennen. Für die spätere Verwertung der Fotos ist es erforderlich, gemäß dem Orientierungssystem festgelegte Raumdaten im jeweiligen Bild festzuhalten. Grundsätzlich sollte auf Fotos ein Vergleichsmaßstab dargestellt sein, um die Größe des Bauteils abschätzen zu können (Abb. 6.7).

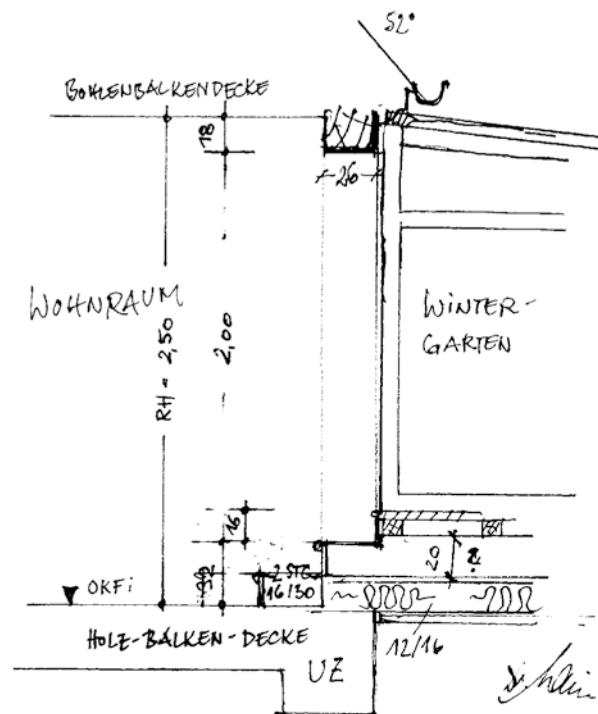
Abb. 6.8 Aufmaßskizze:
Stufen vom Wohnzimmer
zum Wintergarten

Die skizzenhafte Erfassung der angetroffenen baulichen Zustände lässt zugleich deren Bemaßung zu. Bei einfacheren Bauten tut es oft ein Handaufmaß. Gegenüber aufwendigem Geräteeinsatz hat dieses einfache Verfahren noch den Vorteil, dass der skizzierende Architekt zugleich mit der Maßhaltigkeit auch das Material und den baulichen Zustand des gemessenen und gezeichneten Bauteils erfassen kann. Das Handaufmaß ist also in jedem Falle ein „*analytisches*“ Messverfahren und ergänzt die sinnliche Erfassung (Abb. 6.8).

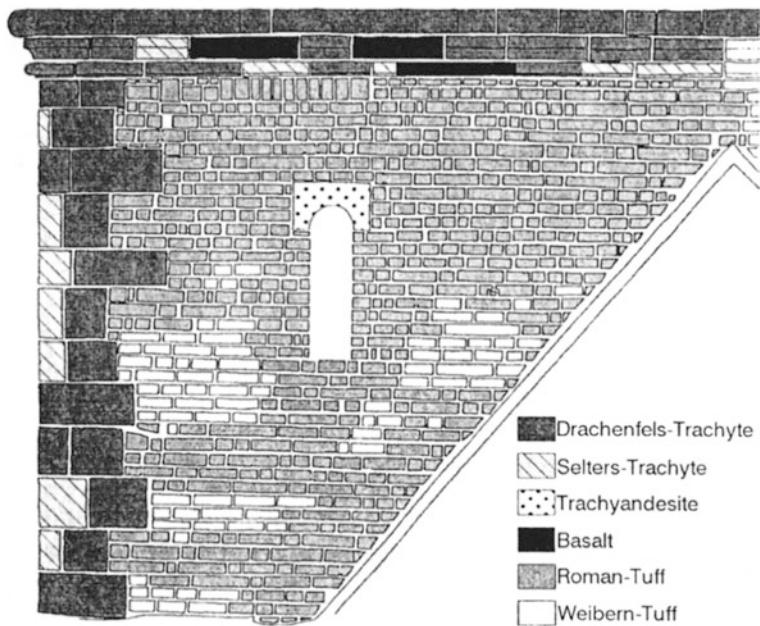
Abb. 6.9 System RWTH Aachen: Erfassung der Natursteine am Westturm von St. Quirin in Neuss

An der RWTH Aachen wurde seit 1990 zur präzisen Klassifikation der Verwitterungsformen des Natursteins in einem Mauerwerk ein praktikables System entwickelt (Fitzner et al. 1997) und im Rahmen des Forschungsprogramms „Steinerfall-Steinkonservierung“ an mehreren historischen Mauerwerken im In- und Ausland erprobt (Snethlage 1993). Die Einstufung der Schäden wird dabei in drei Stufen präzisiert: In der ersten Stufe werden die wichtigsten Verwitterungszustände in vier Ebenen erfasst, in der nächsten Stufe werden die beobachteten Schäden den 29 hauptsächlichsten Verwitterungerscheinungen und in der dritten Ebene insgesamt sechzig individuellen Verwitterungsformen zugeordnet. In der vierten Stufe werden die individuellen Verwitterungsphänomene jedes einzelnen Werksteins schließlich ihrer Intensität gemäß unterschieden. Dieses System ermöglicht die exakte Zustandskartierung jedes einzelnen Steines in einer Natursteinwand. Eine derart aufwendige Schadenserfassung ist freilich nur an besonders hochwertigen, zumeist denkmalgeschützten Mauerwerken erforderlich (Abb. 6.9).

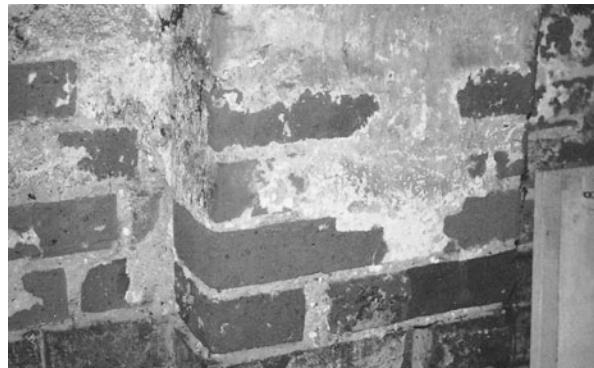
Abb. 6.10 Schadensfall nach MDDS: Abblättern salzgeschädigter Backsteinoberflächen

Im Jahre 1995 stellten holländische Forscher das MDDS (Masonry Damage Diagnostic System) vor (Van Hees und Naldini 1995). Mit Hilfe dieses Expertensystems ist es möglich, Schäden an allen Tragwerken aus Ziegelmauerwerk auszuwerten. Das System berücksichtigt elf verschiedene Zerstörungsprozesse: Frost, Salzkristallisation, umweltverursachte chemische Verschmutzung, Oberflächenerosion, Eindringen von Wasser, mechanischer Zerstörungsprozess, Oberflächenablagerung ohne chemischen Prozess, Kondensation, Strukturzerstörung, Rostsprengungen, biologisch bedingte Zerstörung (Abb. 6.10).

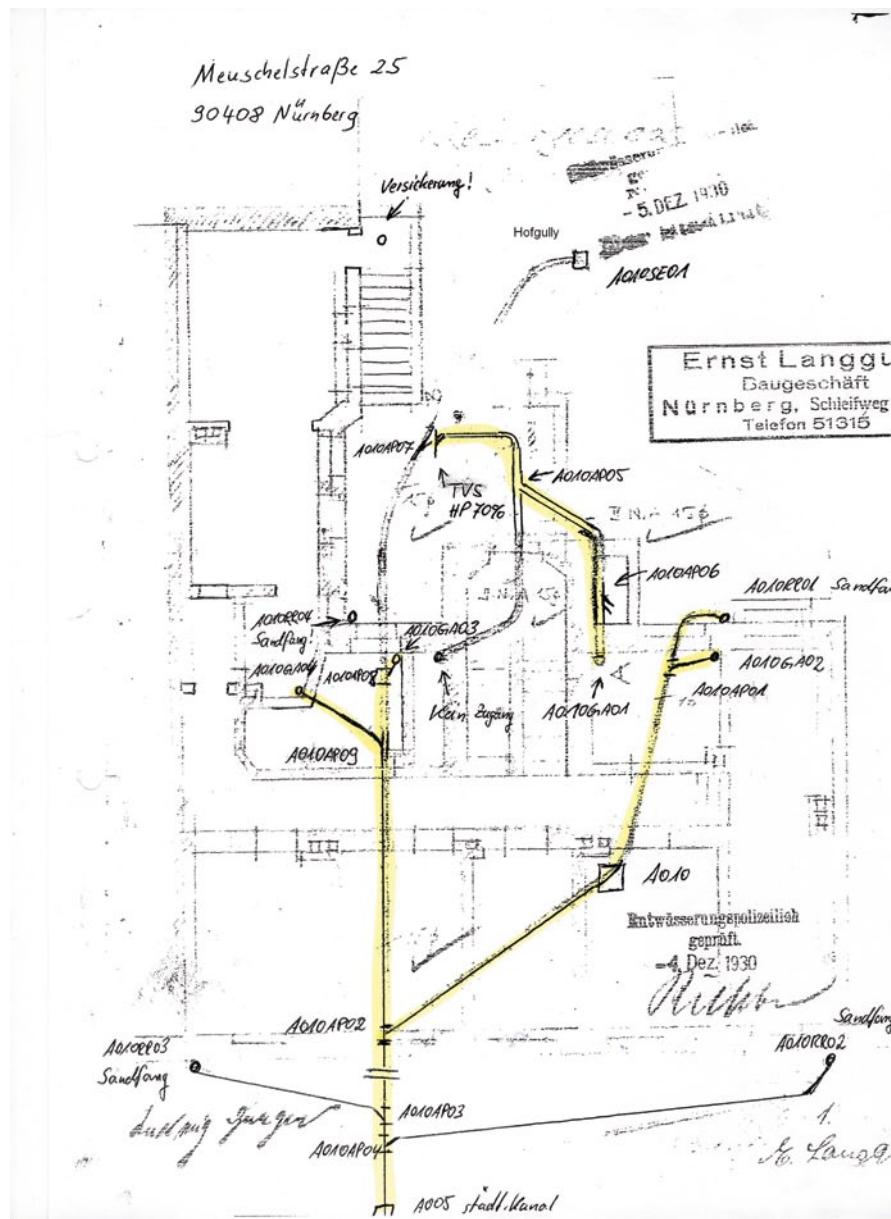
Abb. 6.11 Überprüfung des Schmutzwasserkanals mit Hilfe einer kleinen Videokamera

Bevor also kurzerhand der Rat erteilt wird, durch eine neue Drainage das Fundament trockenzulegen und zudem einen Sperrputz aufzubringen, um das vermeintlich drückende Grundwasser abzuleiten, sollten alle wasserführenden Leitungen in und um das Gebäude auf ihre Tauglichkeit hin untersucht werden. Die Kanäle werden mit einer kleinen Videokamera befahren (Abb. 6.11).

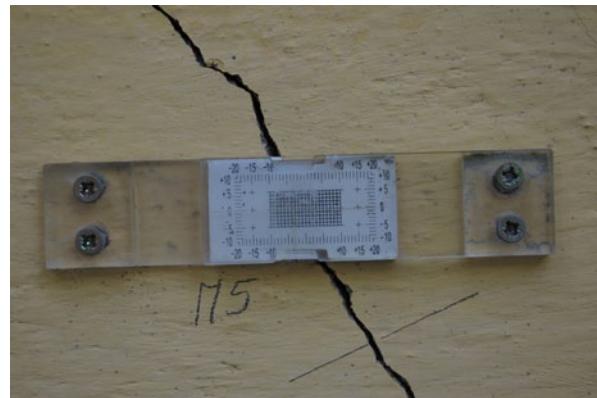
Abb. 6.12 Mit einem Setzdehnungsmesser lassen sich die Bewegungen der Rissflanken genau messen

Bei sehr starken Schieflagen oder Ausbauchungen muss unbedingt geprüft werden, ob die Standsicherheit überhaupt noch gegeben ist. Gegebenenfalls muss bereits in dieser Phase der Untersuchung die Sicherung einsturzgefährdeter Bauteile veranlasst werden. Außerdem muss festgestellt werden, ob der Verformungsvorgang bereits abgeschlossen oder noch virulent ist. Der Gutachter beobachtet zu diesem Zweck die vorhandenen Risse daraufhin, ob ihre Rissflanken verschmutzt und verkrustet oder frisch und bruchrau sind. Verschmutzte Rissflanken zeigen mit großer Wahrscheinlichkeit an, dass die Rissbildung seit langem abgeschlossen ist. Um zu prüfen, ob die Risse noch virulent sind, setzt man datierte Gipsmarken auf die Rissflanken. Reißen diese nach wenigen Tagen, ist der Riss noch dynamischen Kräften ausgesetzt. Man kann für die genauere Messung der Beweglichkeit der Rissflanken Setzdehnungsmesser benutzen. Die Rissbreite wird sehr genau mit Hilfe von Abstandswinkeln und einer Mikrometerschraube gemessen. Noch exaktere Ergebnisse lassen sich mit einem Rotationslaser oder einem Theodoliten erzielen. Auf diese Weise erkennt der Gutachter das Ausmaß noch wirkender, aktiver, dynamischer Kräfte oder kann sich vergewissern, dass die Setzungs- bzw. Schiefstellungs- und Ausbauchungsvorgänge bereits abgeschlossen sind (Abb. 6.12).

diese noch dynamischer Natur oder inzwischen zur Ruhe gekommen sind. Dies lässt sich – wie oben bereits dargestellt – durch die herkömmliche Gipsmarke oder genauer durch einen Setzdehnungsmesser feststellen (Abb. 6.12). Auch der Verschmutzungsgrad der Rissflanken ist ein guter Parameter dafür. Nach Abschlagen des kontaminierten und geschädigten Putzes lässt sich rasch feststellen, ob die Oberfläche des Mauerwerks noch tragfähig ist. Sind Steine lose, Fugenmörtel fast ohne Bindemittel oder größere Löcher im Mauerwerk vorhanden, müssen diese zunächst maurermäßig bearbeitet werden. Die Löcher aber müssen mit dem gleichen Steinmaterial geschlossen werden, wie es am Mauerwerk vorgefunden wird. Kunststoffe wie Polyurethanschäume und ähnliches sind keinesfalls dafür geeignet (Abb. 6.29).

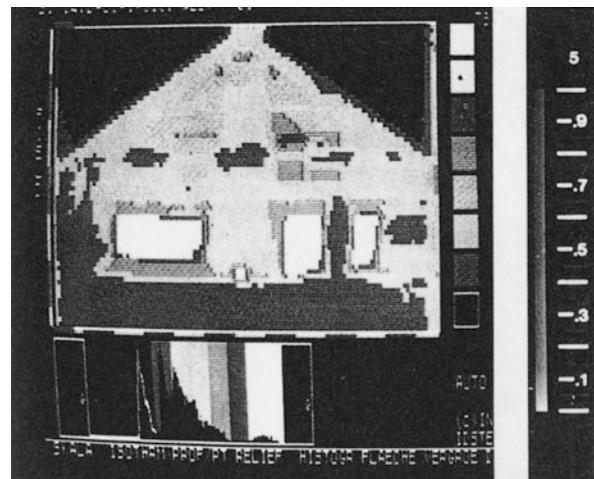
Abb. 6.15 Thermographie. Die untere, dunkle, kältere Zone der Außenwand zeigt die aufsteigende Feuchte an

Weitere Erkenntnisse verschaffen Verfahren wie die Thermographie: eine Infrarotkamera erzeugt Wärmebilder von Energieverlustzonen an den Außenwänden eines Gebäudes, die sog. „Wärmebrücken“ werden sichtbar. Unter dem Verputz befindliche Fugen, größere Hohlstellen, Materialwechsel etwa von Naturstein zu Backstein oder ins Mauerwerk eingebaute Holzbalken werden sichtbar. Allerdings

muss auch eine Reihe von Randbedingungen erfüllt sein, damit tatsächlich von unterschiedlichen Bauteiltemperaturen auch auf Materialunterschiede geschlossen werden kann. Sonne, Regen, Wind, aber auch Wärmequellen im Gebäudeinneren müssen den gesamten, zu untersuchenden Mauerwerksteil gleichermaßen beeinflussen, da sonst das Ergebnis von vornherein verfälscht wird. Will man Innenwände zwischen ziemlich gleich warmen Räumen untersuchen, wird ein künstliches Aufheizen der Wände erforderlich, denn sonst könnte kein unterschiedlicher Wärmedurchgang erfasst werden (Abb. 6.15). „Die Aussagefähigkeit dieser Untersuchungsmethode wird häufig überschätzt, vor allem sollte die Kosten-Nutzen-Relation darüber nachdenken lassen, daß auch Klopfen, kleinflächiges Öffnen, Helligkeitsunterschiede bei Beregnen oder Abtrocknen und anderes eine kostengünstige Aussage erlauben.“ (Arendt 1994)

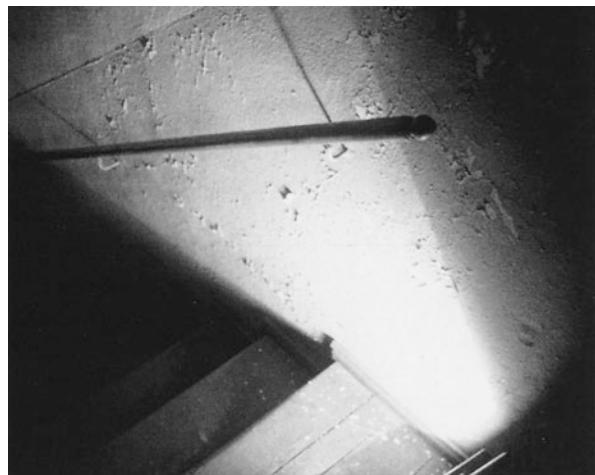
Abb. 6.16 Streiflicht macht Putzschäden sichtbar

Einen Aufschluss über wechselnde Verputze oder etwa über nachträgliches Verschließen von Öffnungen ergibt das Beleuchten mit Streiflicht. Dazu benötigt man entsprechend starke Baustrahler oder Fotografierlampen. Dabei werden Oberflächenstruktur und Bearbeitungsspuren, Einritzungen und Oberflächenkorrosion sehr deutlich. Mit einer Kamera lässt sich das Ergebnis im Bild festhalten (Abb. 6.16).

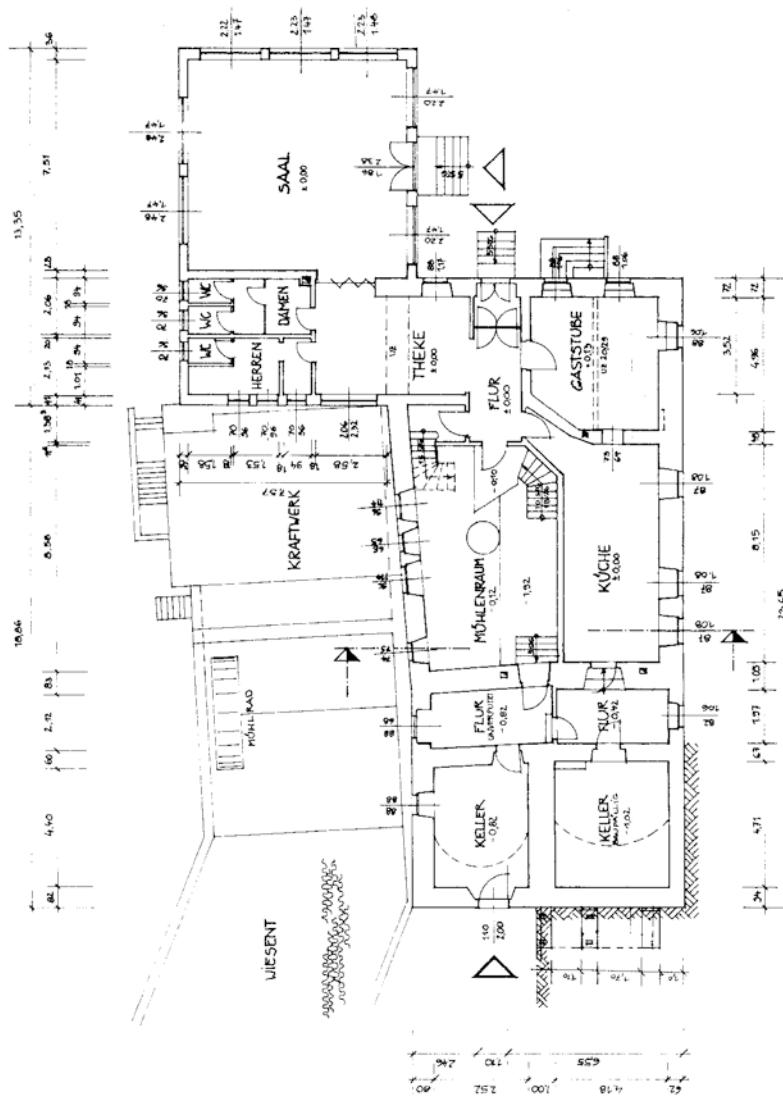
Abb. 6.17 Schottersmühle/Oft., Erdgeschoss. Handaufmaß des Verfassers (verkleinert). Genauigkeitsstufe I

Ergebnis: Einfache Dokumentation eines Gebäudetyps in Grundrissgliederung, Höhenentwicklung, Form und Außenerscheinung. Die Pläne sollen als Besprechungsgrundlage bei Vorplanungen dienen oder bei Renovierungsmaßnahmen mit geringen Eingriffen (Abb. 6.17).

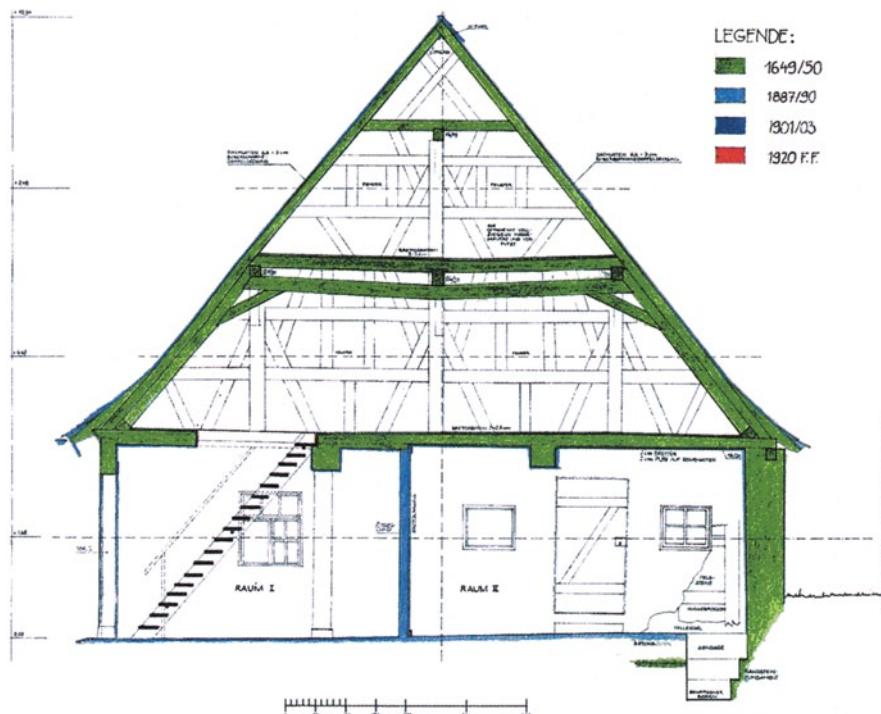
Abb. 6.18 Bamberg, Kutschenremise. Verformungsgetterer Querschnitt durch das Gebäude. Mit verschiedenen Farben sind die Baualtersstufen verschiedener Bauteile eingetragen. Genauigkeitsstufe II

Ergebnis: Annähernd wirklichkeitsgetreue Dokumentation eines Baubestandes mit der Feststellung des hauptsächlichen, konstruktiven Systems. Die Pläne sollen als Grundlage für einfache Sanierungs- und Sicherungsmaßnahmen sowie zur Kartierung restauratorischer Untersuchungen nutzbar sein. Weiterhin sollen sie die Grundlage für bauhistorische Untersuchungen an einfacheren Einzelgebäuden bilden (Abb. 6.18).
