Josef Maier

Handbuch Historisches Mauerwerk

Untersuchungsmethoden
und Instandsetzungsverfahren

2. Aufl. 2012

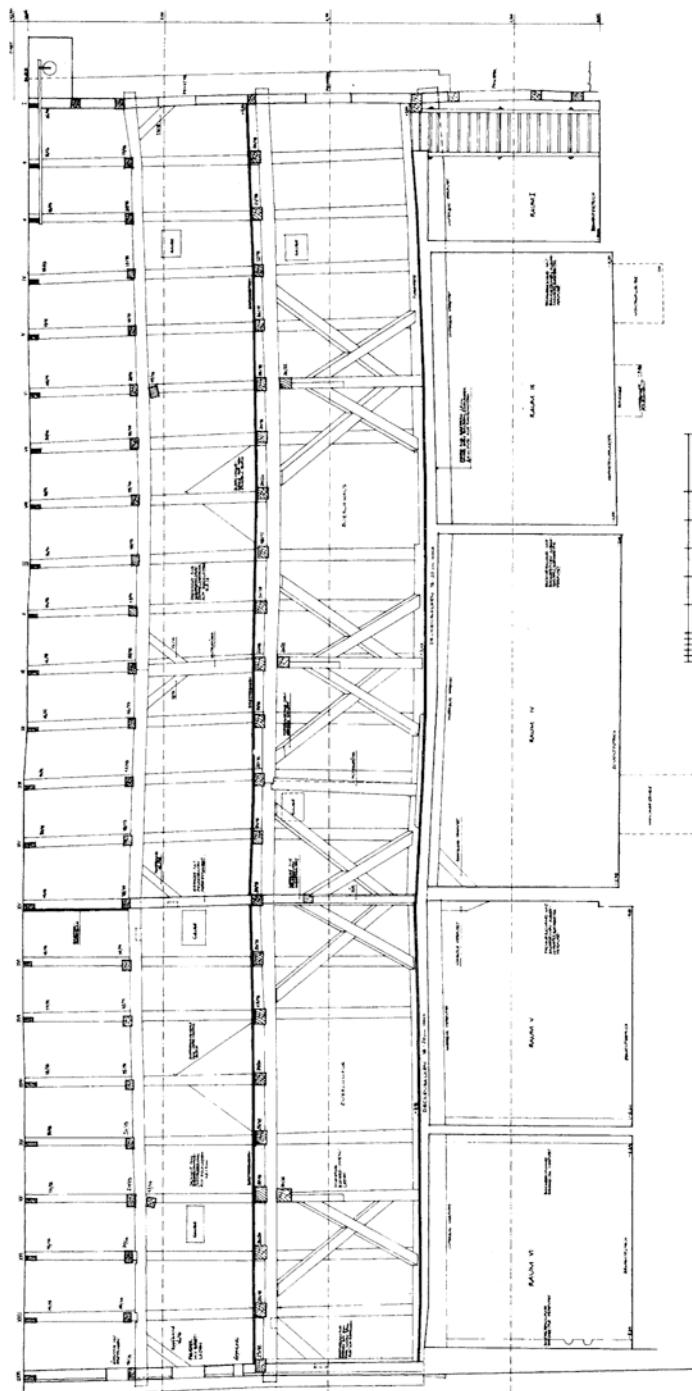
Abb. 6.19 Bamberg, Kutschentremise. Verformungsgetreues Aufmaß, Längsschnitt (verkleinert). Deutlich ist die Schieflage im Giebelbereich (rechts) erkennbar. Genauigkeitsstufe III

Ergebnis: Wirklichkeitsgerechte Dokumentation für Restaurierungs- und Umbauplanungen sowie für die Zwecke der wissenschaftlichen Bauforschung, der statischen Sicherung und der planungsvorbereitenden Bauzustandsanalyse (Abb. 6.19).

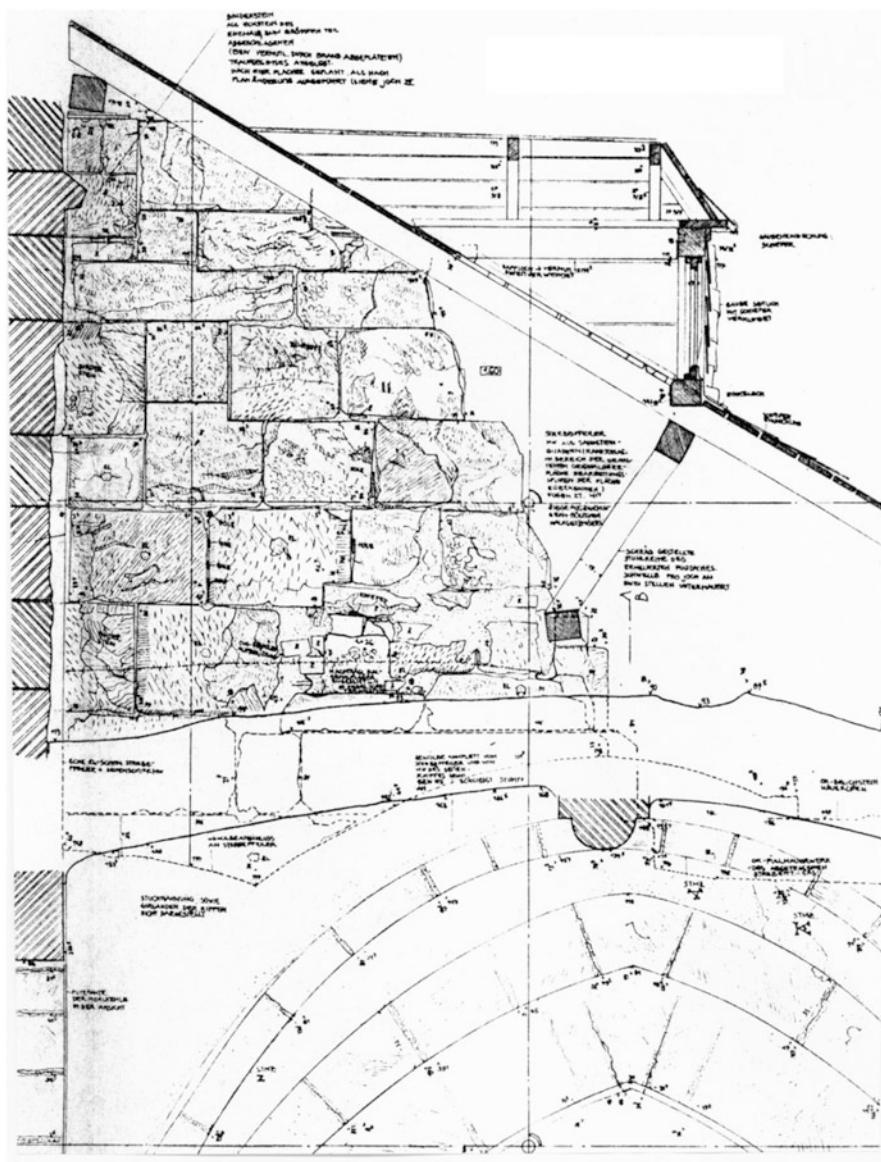
Abb. 6.20 Ebrach, Pfarrkirche, südliches Langhaus (LS). Steingenaues Aufmaß des Mauerwerks über dem Gewölbe

Ergebnis: Großmaßstäbliche und verformungsgetreue Dokumentation für alle Zwecke der wissenschaftlichen Bauforschung, der statischen Sicherung und der planungsvorbereitenden Bauzustandsanalyse sowie komplizierten Umbaumaßnahmen, für Translozierungen und für Rekonstruktionen (Abb. 6.20).

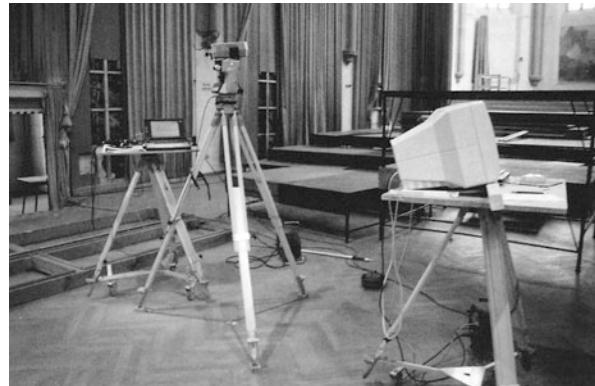
Abb. 6.21 Bamberg, Dominikanerkirche, stein-genaues verformungsges-treues Aufmaß. Hier werden elektronische Geräte wie Lasertheodolit und Computer mit entsprechender Software eingesetzt

Eine alternative Aufnahmemethode stellt die moderne Fotogrammetrie dar (Richter 1990). Sie beruht auf den alten Verfahren der projektiven Transformation und der Radialtriangulation. Bereits 1848 hat der Architekt A. Meydenbauer in Berlin die Messstischfotogrammetrie betrieben, seine Fotoplatten sind heute noch im Meydenbauer-Archiv in Berlin vorhanden. Moderne Fotogrammetrie wird unter Einsatz von Taschencomputern bei der Passpunktbestimmung erst wirtschaftlich sinnvoll und kann im Rolleimetrik- oder in einem anderen, computergestützten Verfahren durchgeführt werden. Da es sich um ein stereometrisches Messverfahren handelt, ist sie vor allem dann zu empfehlen, wenn rekonstruktive Maßnahmen geplant sind, d. h. wenn Teile eines Mauerwerks, z. B. seine Bekrönung oder auf ihm applizierter plastischer Dekor, von ihrer Substanz her so verfallen sind, dass sie mit Hilfe neuer Materialien wiederhergestellt werden müssen (Abb. 6.21).

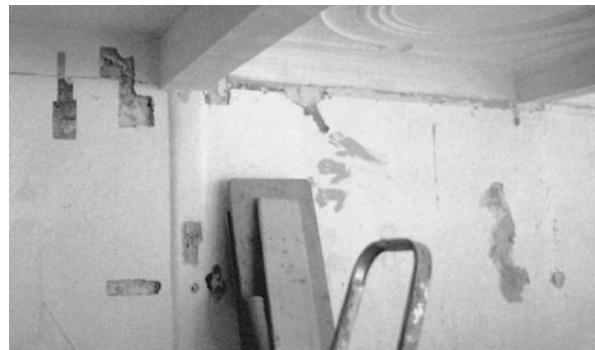
Abb. 6.22 Mehrere Freilegungsschnitte an einer historischen Zimmerwand

Bei Baudenkmalen muss der Restaurator den Aufbau von Putz und die Aufeinanderfolge von Farbschichten erkennen. Dazu fertigt er geeignete Freilegungsschnitte an, welche die Aufeinanderfolge von Farbschichten auf der Wand- und Verputzoberfläche anzeigen. Damit gewinnt man auch Erkenntnisse über Art und Umfang früherer Raumfassungen. Grundsätzlich wird dabei die nackte Mauerwerksoberfläche als Schicht mit der Ziffer 0 bezeichnet, die jeweils nächste Schicht mit den Ziffern 1, 2, 3, usw. Die Freilegungsschnitte werden abgetrepppt angelegt, um die jeweilig gefundene Schicht partiell in einem schmalen Streifen zeigen zu können. Mit Hilfe solcher Freilegungsschnitte lässt sich außerdem eine relative Chronologie der Wandfassungen erstellen (Abb. 6.22).

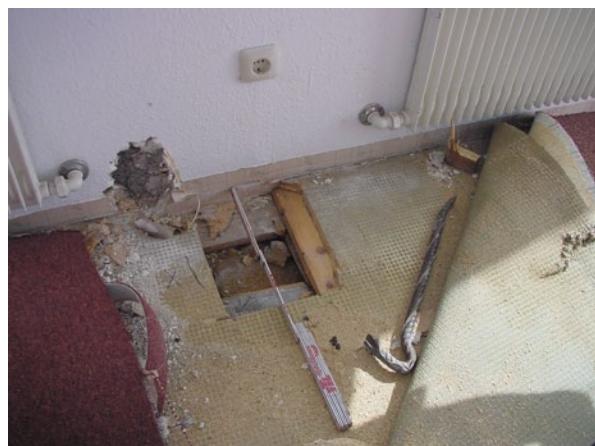
Abb. 6.23 Öffnung des Fußbodens zur Feststellung der Tragfähigkeit der Wand

Erst wenn sichergestellt ist, dass durch eine größere Öffnung keine relevante Wandfassung gestört wird, können Eingriffe in die Gebäudesubstanz vorgenommen werden. Für den Tragwerksplaner wird es notwendig sein, wirksame Knotenpunkte der Stabilität im Mauerwerk wie beispielsweise Gewölbewiderlager freizulegen. Dies sollte nur mit geringfügigem Entfernen von Wandputz oder Fußbodendielen möglich sein, obwohl die Statiker sehr gerne großflächige Öffnungen bevorzugen. Gleichwohl verlangen verantwortungsbewusste Tragwerksplaner manchmal zu Recht das Entfernen ganzer Wandbereiche, um einen stark geschädigten Knotenpunkt umfassend beurteilen zu können. Solche zerstörungsintensive Eingriffe in die Mauerwerkssubstanz sind immer dann notwendig, wenn die ersten vorsichtigen Verfahren nicht aufschlussreich genug gewesen sind (Abb. 6.23).

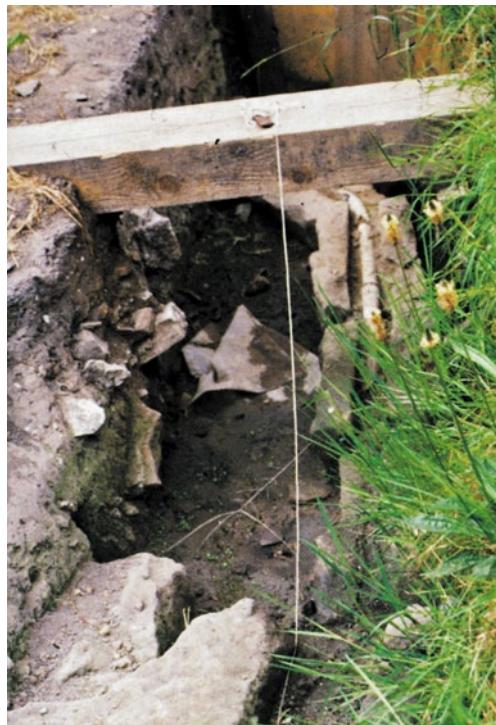
Abb. 6.24 Altmorschen, Kloster Heydau. Archäologische Grabung zur Freilegung einer historischen Wasserleitung aus Bleirohren

Dies trifft auch auf die Sicherung von archäologisch bedeutsamen Befunden unter dem Gebäude wie Gräber, alte Brunnen oder Reste historisch aufschlussreicher Fundamente und Mauern zu. Archäologen graben häufig den gesamten Fundamentbereich neben der instandzusetzenden Mauer auf, um die Vorgeschichte des Gebäudes zu klären oder legen Sondagegräben quer durch die Mauer oder sogar durch das zugehörige Deckenprofil (Abb. 6.24).

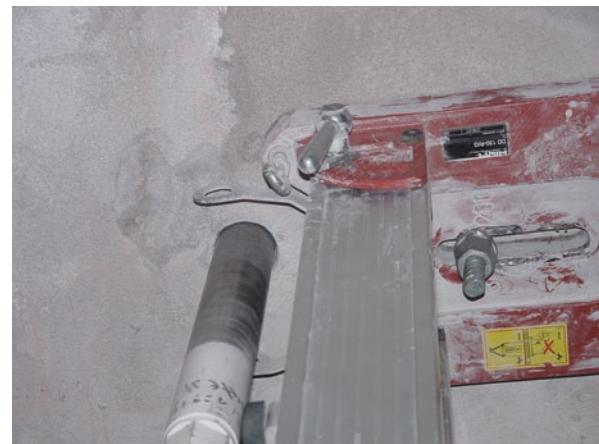
Abb. 6.25 Kernbohrung in Sandstein

Um die Steine eines Mauerwerks bei einer fälligen Sanierung nicht gänzlich zu ruinieren, ermittelt zuvor ein erfahrener Bautenschutzfachplaner ihre Kenndaten, indem er dem Mauerwerk Proben entnimmt. Dabei sollen vor allem die VDI-Richtlinie 3798 „Untersuchung und Behandlung von immissionsgeschädigten Werkstoffen“ und das WTA-Merkblatt 3-5-98/D „Natursteinrestaurierung nach WTA – Kenndatenermittlung und Qualitätssicherung bei der Restaurierung von Naturwerksteinbauten“ wenigstens bei größeren oder bedeutsamen Objekten Anwendung finden. Die Probeentnahme dient zur Gewinnung von Mauerwerksmaterial für weitere Untersuchungen im Labor. Menge und Art der Proben hängen von dem Untersuchungsziel und den vorgesehenen Untersuchungsmethoden ab. In der Regel sind Proben sowohl vom Mauerstein als auch vom Mauermörtel erforderlich (Abb. 6.25).

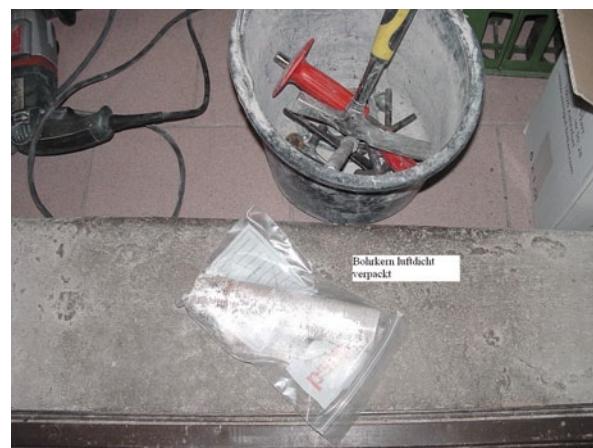
Abb. 6.26 Bohrkern luftdicht verpackt

Art und Zeitpunkt der Probeentnahme sowie die dabei herrschenden klimatischen Bedingungen sind schriftlich festzuhalten. Die Probeentnahmestellen müssen hinsichtlich der Lage, Richtung und der Entnahmekoordinaten mit ihren Höhen- und Tiefenangaben dokumentiert werden. Durch Verpackung, Transport und Lagerung der Proben dürfen sich die Stoffkennwerte, wie sie sich im Mauerwerk eingestellt hatten, z. B. die Materialfeuchte, nicht verändern. Die Proben sollten luftdicht verpackt werden (Abb. 6.26).

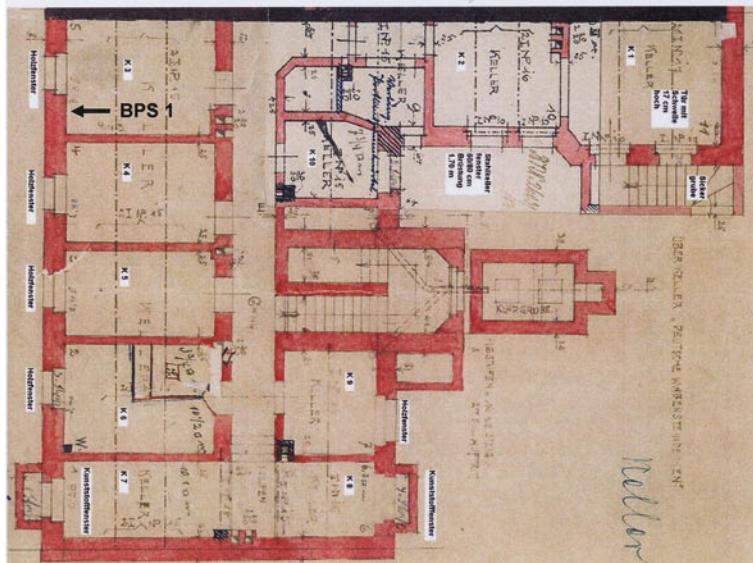
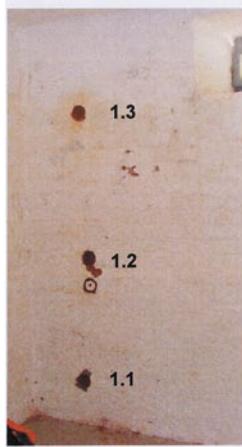
BPS 1 Archiv A 2196/2009-3084

Feuchtestatus von Ziegelmauerwerk

Lage der Beprobungstelle im Bestand

Abb. 6.27 Höhenprofil einer Kernbohrung am Beprobungspunkt 1 (BPS 1)

Ein typischer Untersuchungsumfang zur Erfassung von Feuchte- und Salzbelastung an einem konstruktiv gleich aufgebauten Bauteil mit visuell beurteilt gleichem Schadensbild ist die Ermittlung von Feuchte und Salzgehalt an sechs Einzelproben. Die Proben werden an mindestens drei Stellen unterschiedlicher Höhenlage in Form eines sog. „*Höhenprofils*“ und mindestens zwei dazugehörigen Tiefenlagen als sog. „*Tiefenprofil*“ entnommen (Abb. 6.27).

Abb. 7.3 Auswertung der Beprobungsstelle BPS1, entsprechend dem Höhenprofil Abb. 6.27

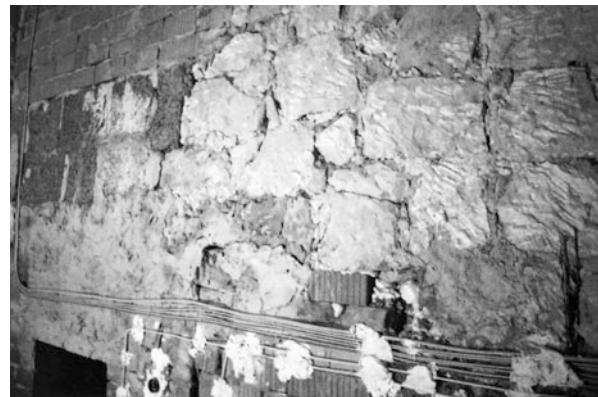
Abb. 6.29 Die Löcher in dieser Sandsteinwand im Schlossbergmuseum in Chemnitz wurden teilweise mit PU-Schaum geschlossen

diese noch dynamischer Natur oder inzwischen zur Ruhe gekommen sind. Dies lässt sich – wie oben bereits dargestellt – durch die herkömmliche Gipsmarke oder genauer durch einen Setzdehnungsmesser feststellen (Abb. 6.12). Auch der Verschmutzungsgrad der Rissflanken ist ein guter Parameter dafür. Nach Abschlagen des kontaminierten und geschädigten Putzes lässt sich rasch feststellen, ob die Oberfläche des Mauerwerks noch tragfähig ist. Sind Steine lose, Fugenmörtel fast ohne Bindemittel oder größere Löcher im Mauerwerk vorhanden, müssen diese zunächst maurermäßig bearbeitet werden. Die Löcher aber müssen mit dem gleichen Steinmaterial geschlossen werden, wie es am Mauerwerk vorgefunden wird. Kunststoffe wie Polyurethanschäume und ähnliches sind keinesfalls dafür geeignet (Abb. 6.29).

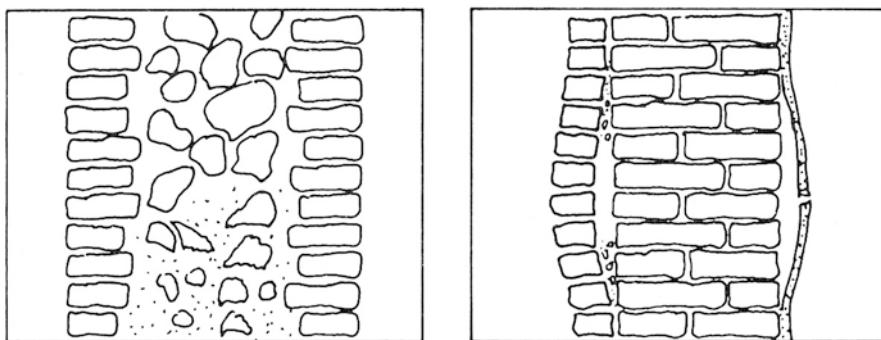
Abb. 6.30 Innerer Aufbau von zweischaligem Mauerwerk: *links* sehr klüftige oder auch abgesackte Innenfüllung von mehrschaligem Mauerwerk; *rechts* Flächige Ablösung äußerer Schichten oder Schalen

und Risse möglichst exakt erfassen. Dazu sind mindestens zwei bis drei Sondierungen mit anschließenden endoskopischen Untersuchungen je Untersuchungsbereich erforderlich. Für die Ermittlung von Festigkeitskenndaten sind mindestens drei Proben je Untersuchungsbereich und Untersuchungsart zu entnehmen (Abb. 6.30).

Die Voruntersuchungen sollten den Hohlraumanteil des geschädigten Mauerwerks zuverlässig bekannt gemacht haben. In einschaligem Bruchsteinmauerwerk sind erfahrungsgemäß bis zu 5 % Hohlraumanteil möglich, bereichsweise auch mehr. Die Innenfüllung zweischaligen Mauerwerks besitzt im Mittel 10 % Hohlräume, kann aber in gravierenden Fällen bis zu 25 % Hohlräume erreichen. Die tatsächlichen Hohlraumanteile sind nur mit viel Erfahrung zu schätzen (s. Abb. 6.30).

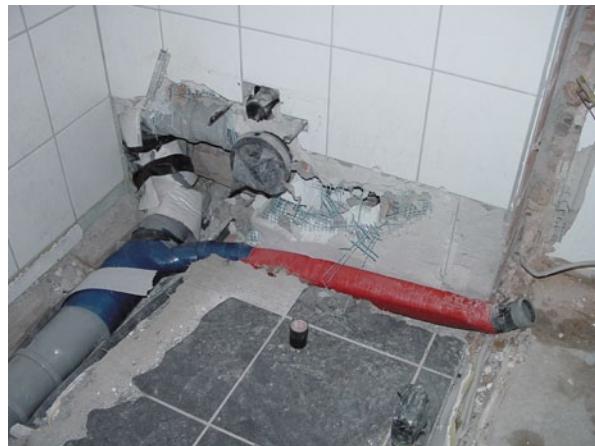
Abb. 6.31 Insbesondere beim Verlegen von Wasser- und Abwasserrohren im Altbau muss sorgfältig auf den Schallschutz geachtet werden

Beim Verlegen von Wasser- und Abwasserrohren oder Heizungsleitungen muss der Schallschutz besonders genau beachtet werden. Auch das Aufstellen von Bade- und Duschwannen muss schallgedämmt ausgeführt werden (Abb. 6.31).

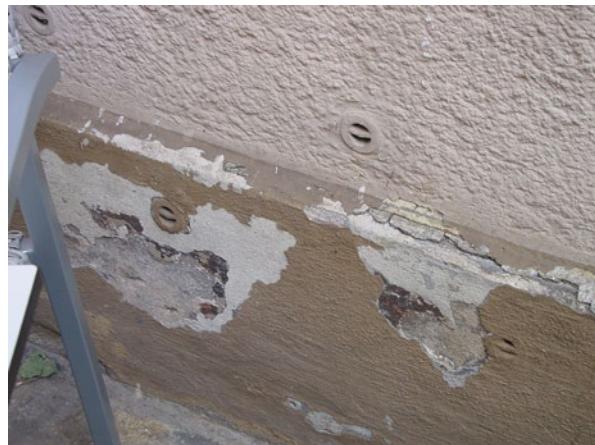
Abb. 7.1 Die Mauerlunge findet man jetzt nur noch selten in Altbauwänden. Einst wurde sie aber flächendeckend in den Altbauarealen eingesetzt, bis man ihre Nutzlosigkeit, ja sogar ihre Schädlichkeit erkannte

Nirgendwo scheint die Scharlatanerie und Geschäftemacherei ein ertragreicheres Betätigungsgebiet zu besitzen als bei der Instandsetzung von Mauerwerk. Was wurde seit vielen Jahrzehnten den Hausbesitzern nicht schon alles angedreht: Belüftungsröhrchen nach Knapen, Kunststoffröhren als Mauerlunge (Abb. 7.1), Umluftkanäle verschiedenster Bauart, Kosmospappe-Verfahren mit bituminisierten, profilierten Wellpappen, Sperrputze auf Zementbasis, Verfliesen der Sockelzonen oder ganzer Erdgeschosswände (Abb. 7.2), Luftschächte oder -kanäle vor der Wand, thermische Sanierung durch Beheizen der Wandflächen, Bohrlochinjektionen mit Wasserglas- und Bitumenlösungen als drucklose und unter Druck ausgeführte Infusion, passive elektrophysikalische Verfahren z. B. nach Ernst/Traber, Entstrahlungsgeräte, Mauerentfeuchtung durch drahtlose Elektroosmose oder Magnetokinese und andere elektrische Zauberkästchen aller Art. Ganze Straßenzüge in unseren Städten und Dörfern künden noch heute vom großen Verkaufserfolg dieser Branche. Dabei kann festgestellt werden, dass diese Verfahren entweder wenig erfolgreich oder völlig nutzlos sind. Im Gegenteil, sie haben sich manchmal auch als schädlich erwiesen, da z. B. in den Hohlräumen der Belüftungsröhrchen sich zumeist ein Mikroklima entwickelt, welches zusätzliches Kondenswasser bildet und folgerichtig die Durchfeuchtung der Mauer erhöht (Arendt 1994).

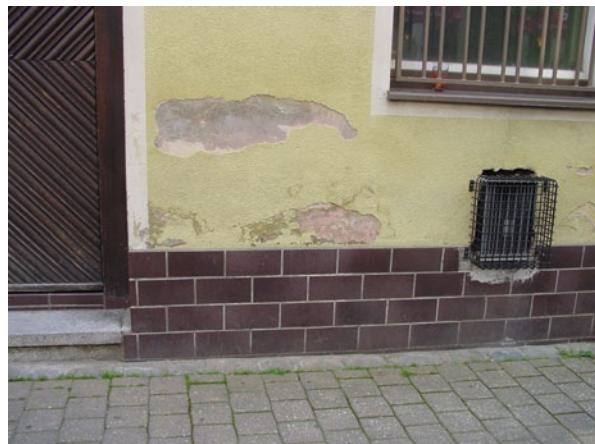
Abb. 7.2 Das Verfliesen der Haussockel führt zu Schäden oberhalb des Sockels

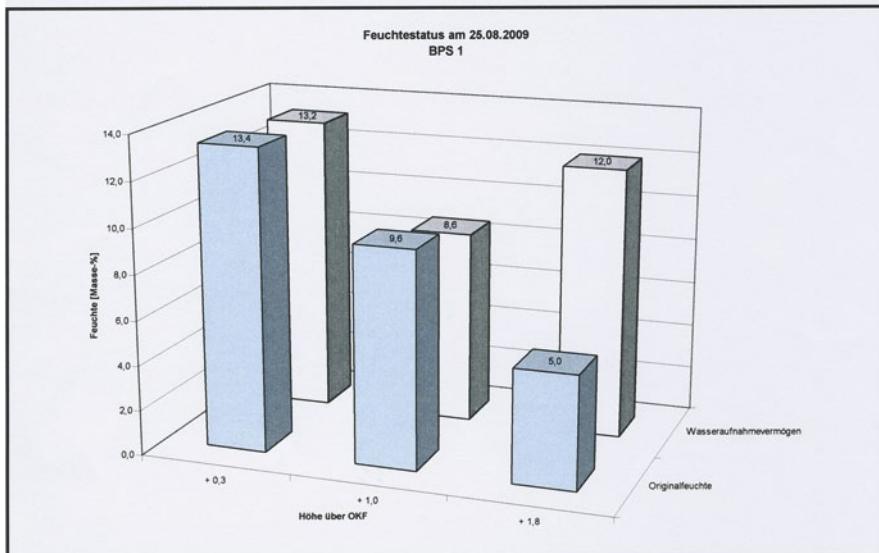
Bohrkern Nr.	1.1	1.2	1.3
Höhe über OKF [m]	+ 0,3	+ 1,0	+ 1,8
Originalfeuchte [Masse-%]	13,4	9,6	5,0
Wasseraufnahmevermögen [Masse-%]	13,2	8,6	12,0
Durchfeuchtungsgrad [%]	> 100	> 100	41,7

Beobachtet man im Sockelbereich eines Mauerwerks feuchte, dunkle Zonen mit mäandrierenden Rändern zusammen mit weißlich-grauen Salzausblühungen, sollte zunächst mit Hilfe der im letzten Kapitel dargestellten Untersuchungsmethoden eine Feuchtebilanz und damit einhergehend eine Salzbilanz erstellt werden. Nur so kann der Fachplaner sicher sein, dass es sich um aufsteigende Feuchtigkeit aufgrund der kapillaren Wirkung im mineralischen Wandbaustoff handelt (Abb. 7.3).

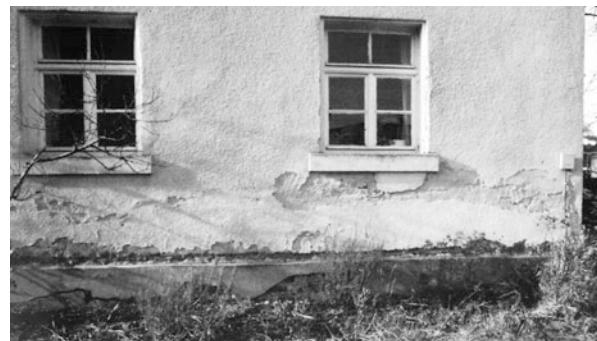
Abb. 7.4 Mauersägeschnitt mit Einbau einer bituminierten Folie

in solchem mit mittlerer bis hoher Chloridbelastung eingesetzt. Schließlich hat sich Walzblei ebenfalls als brauchbar erwiesen. Für die Metallbandeinlagen haben sich Kupfer- und Walzbleiplatten wegen ihrer hohen Korrosionsbeständigkeit bestens bewährt (Abb. 7.4).

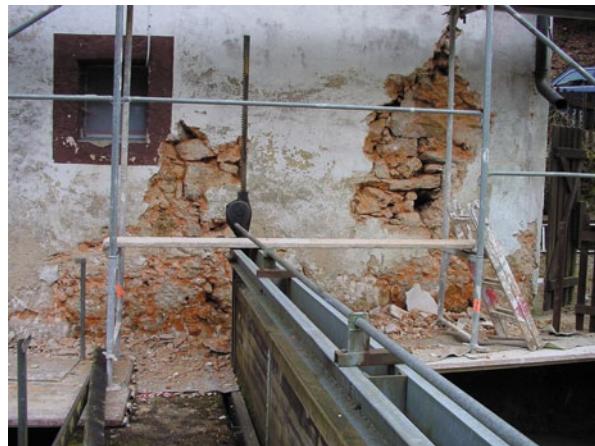
Abb. 7.5 Aus dem mehrschaligen Mauerwerk der Schottersmühle fällt die lose Innenfüllung heraus

werks nicht ungewollt anderes Material zusammen damit herausfällt, kein Wasser herausströmt, der etwa dahinterliegende Fußboden ausreichend gesichert ist und keinesfalls sich senken oder gar einbrechen kann, sollte ein Mauerwerksaustausch begonnen werden (Abb. 7.5).

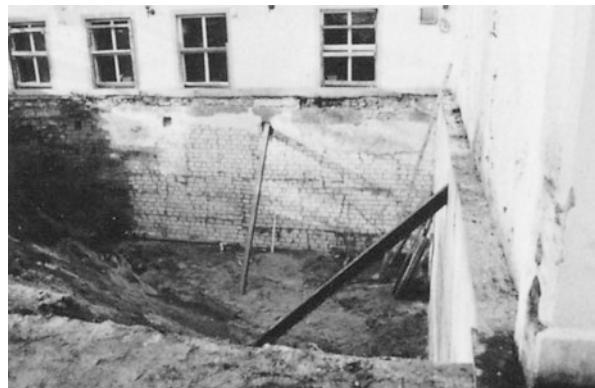
Abb. 7.6 Abschnittsweiser Mauerwerksaustausch, Unterfangung mit Mauerwerk aus Kalksandsteinen

Zunächst wird nun die Mauerwerkslänge in kurze, etwa 1,0 m lange Abschnitte eingeteilt. Dabei ist darauf zu achten, dass der Mauerwerksverband nicht gestört wird, damit das neue Mauerwerk kraftschlüssig eingebunden werden kann. Außerdem muss die Standsicherheit des neuen Mauerwerks durch neue, tragfähige Fundamente sichergestellt werden. Dann wird jedes zweite Mauerwerkssegment vorsichtig heraus gestemmt. Der Austausch wird oft nur im Fundamentbereich ausgeführt, zumal wenn er in einem direkten Zusammenhang mit der Unterfangung nicht mehr tragfähigen Mauerwerks steht (Arendt und Seele 1999). Schwindvorgänge im neuen Mauermaterial lassen Haarrisse oder auch größere Risse entstehen. Deshalb ist die Dicke der Lagerfuge auf ein Minimum zu reduzieren und es ist zu überlegen, ob die herausgenommenen Mauerwerksabschnitte wegen der hohen Schwindrissegefahr nicht besser anschließend mit vergütetem, nicht schwindendem Beton ausbetoniert werden sollten. Erst wenn die neu eingebrachten Mauerwerksabschnitte abgebunden haben, können die stehen gebliebenen Zwischenabschnitte ebenfalls heraus gestemmt werden (Abb. 7.6).

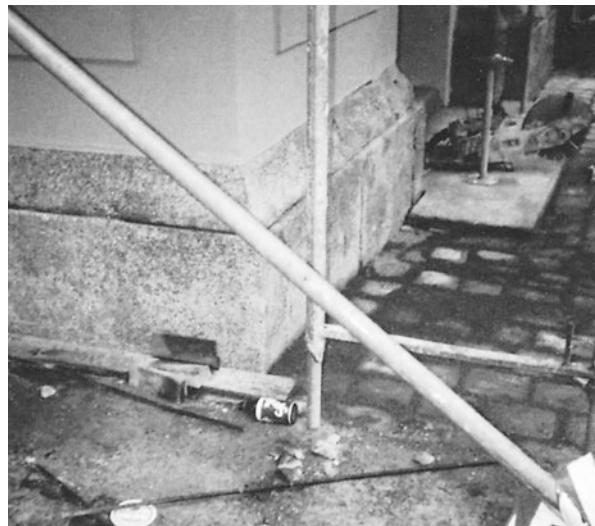
Abb. 7.7 St. Gumbertuskirche, Ansbach. Vor das Backsteinmauerwerk des Sockels wurden starke Granitplatten gesetzt

Dieses Verfahren zur Instandsetzung des Gebäudesockels, wenn auch ohne zusätzliche Wärmedämmung, hat sich z. B. an der St. Gumbertuskirche in Ansbach/Mfr. bewährt, wo vor ca. 20 Jahren eine neue Granitschale anstelle der alten vor den Backsteinsockel geblendet worden ist (Abb. 7.7).

Die Maßnahmen an der St. Gumbertuskirche in Anbach und an der Pfarrkirche in Iphofen haben sich seitdem bis heute gut bewährt, das sichtbare Mauerwerk ist in der Tat noch immer weitgehend schadensfrei. Bei allen drei Beispielen wurde damals übrigens auf eine Hydrophobierung oder einen schützenden Anstrich verzichtet. In Oberdachstetten hätte man freilich auch daran denken müssen, dass die in dem weichen Originalsandstein weiterhin ungebremst aufsteigende Feuchte die bauschädlichen Salze hinter der neuen harten Steinschale hinauf in die Kirchenschiffwand zu transportieren vermag. Da dies wegen fehlender Salzanalyse nicht erkannt wurde und daher unberücksichtigt blieb, begann inzwischen eine Versalzung oberhalb der ausgetauschten Mauerwerkszone.

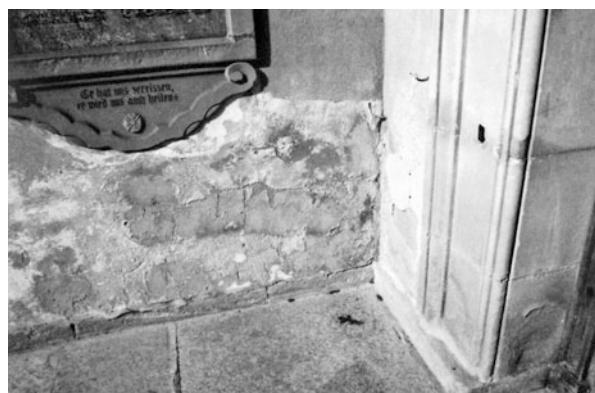
Abb. 7.8 Oberdachstetten, Pfarrkirche. Der vor die Sockelmauer geblendetete Sandstein hat die Salzlast auf Dauer nicht verstecken können

Auch dem Sockel aus sehr weichem Oberdachstettener Schilfsandstein an der Kirche in Oberdachstetten/Mfr. wurde vor ca. 25 Jahren eine Schale aus härterem Quarzsandstein vorgesetzt (Abb. 7.8).

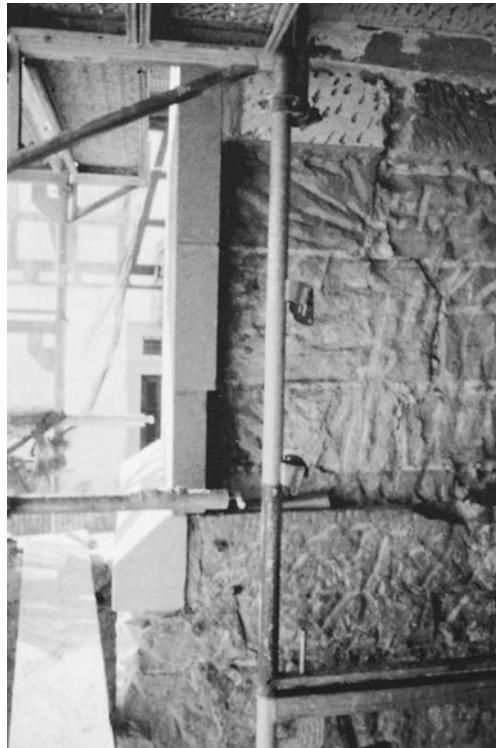
Abb. 7.9 Iphofen/Ufr., Pfarrkirche. Die versalzene alte Sandsteinplatten wurde abgestemmt und an ihre Stelle neue Sandsteinplatten versetzt

Als drittes Beispiel sei die Pfarrkirche in Iphofen/Ufr. genannt, bei der vor etwa zwanzig Jahren neue Sandsteinplatten anstelle der versalzenen vorderen Steinschicht der Erdgeschossmauern eingesetzt wurden (Abb. 7.9).

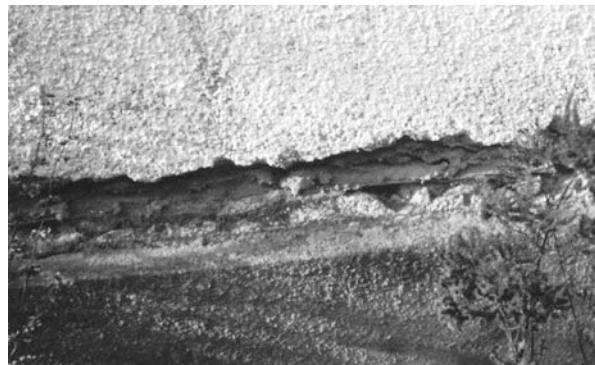
Abb. 7.10 In die aufgeschnittene Mauerfuge wurde eine Dichtungsbahn eingelegt

Mauersägeverfahren Das Mauerwerk kann durch Aufstemmen, Aufschneiden oder Aufsägen derart aufgetrennt werden, dass ein Freiraum resp. ein freier Fugenraum bis max. 20 mm Schnitthöhe entsteht, in den entweder eine Kunststofffolie, eine Bitumenfolie, eine kunststoff- oder bitumenkaschierte Metallfolie oder ein Edelstahlblech eingeschoben werden kann (s. Abb. 7.4). Die bereits ausführlich aufgezeigte, verfügbare Palette an Abdichtungsmaterialien wie Bleche, Folien, aber auch vergütete Zement- oder kunststoffgebundene Mörtel unterbricht dann die Kapillaren des Mauerwerks und beendet wirksam das Aufsteigen der Feuchtigkeit. Natürlich muss darauf geachtet werden, dass die eingebrachten Dichtungssysteme selbst eine entsprechend lange Lebensdauer besitzen (Abb. 7.10).

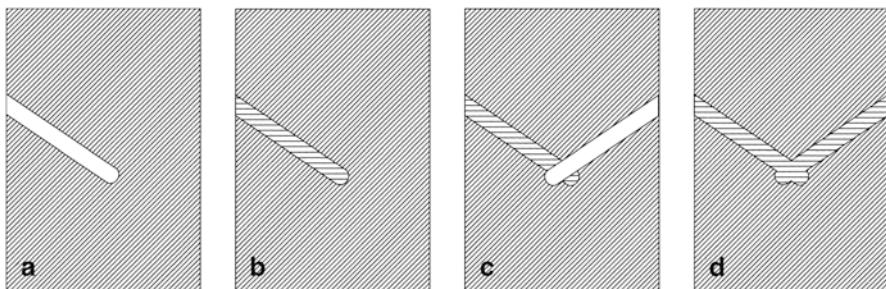
Abb. 7.11 V-Schnitt-Verfahren. **a** der 1. Schnitt wird schräg gesetzt. **b** er wird anschließend mit vergütetem Mörtel verfüllt. **c** der 2. Schnitt erfolgt von der gegenüberliegenden Mauerseite. **d** er wird ebenfalls sorgfältig verfüllt

her zugänglich sein. Dabei wird der Mauerwerksquerschnitt in zwei Arbeitsgängen nacheinander mit einer Trennscheibe abschnittsweise V – förmig aufgeschnitten. Zunächst wird in die eine Seite des Mauerwerks ein Schnitt in einer Neigung von ca. 45° eingebracht, der über dessen Mitte durchgehen muss. Bevor der zweite, ebenfalls schräge Schnitt von der gegenüberliegenden Seite aus erfolgen kann, wird der erste mit wasserdichtem Mörtel, z. B. einem vergüteten Zementmörtel/ PCC ausgegossen. Der zweite Schnitt muss auf jeden Fall den ersten überschneiden, sonst entstehen Lücken zwischen beiden Schnitten und die kapillarbrechende Schicht aus beiden, mit vergüteten Mörteln verfüllten Einschnitten ist nicht ohne Fehlstellen und daher wirkungslos. Der Vorteil dieses Verfahrens ist, dass ein Setzen des Mauerwerks im Schnittstellbereich ausgeschlossen werden kann. Eine besondere Bedeutung erlangte dieses Verfahren allerdings nie, da die beidseitige Trennung selten uneingeschränkt möglich ist, was natürlich den Kostenvorteil zu nichte macht (Abb. 7.11).

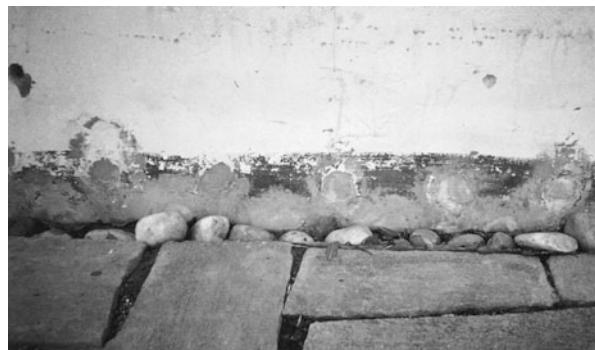
Abb. 7.12 Bohrlochsperre. Die Löcher wurden in zwei Reihen übereinander versetzt gebohrt

sam versickern lassen oder sie werden an einer Fehlstelle der äußeren Schalen unvermittelt austreten. In solch einem Fall werden unbewusst bei weitem zu viele Liter an Chemikalien in das Mauerwerk und von da aus in das anstehende Erdreich eingebracht, die Maßnahme wird zugleich wirkungslos verpuffen, sie ist dabei umweltschädigend und unwirtschaftlich. Bei lockerem Mauerwerksgefüge muss unbedingt eine Füllung der Hohlräume mit geeignetem Verpressmörtel der Injektion vorausgehen. In den meisten Fällen werden 10–15 kg Bohrlochflüssigkeit pro m² Mauerquerschnitt ausreichen. Erhöhter Verbrauch ist ebenfalls ein deutliches Indiz für das wahrscheinliche Misslingen einer Injektion (Abb. 7.12).

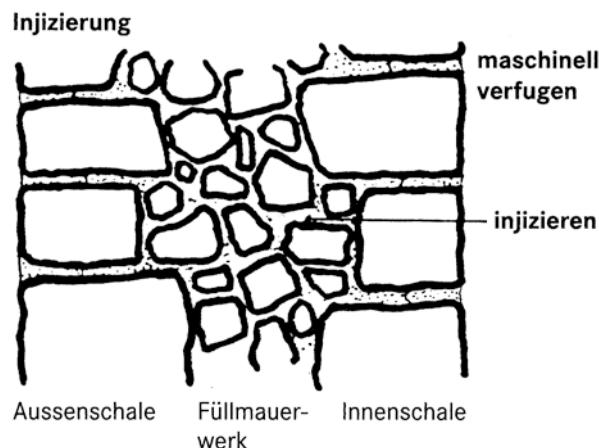
Abb. 7.13 Injizierung von zweischaligem Mauerwerk

man am plötzlich auftretenden Druckabfall, dass das Injektionsgut in unbekannt gebliebene Hohlräume versickert. Drücke bis zu 100 bar sind bei der Mauerwerks-trockenlegung jedoch blanker Unsinn (Abb. 7.13).

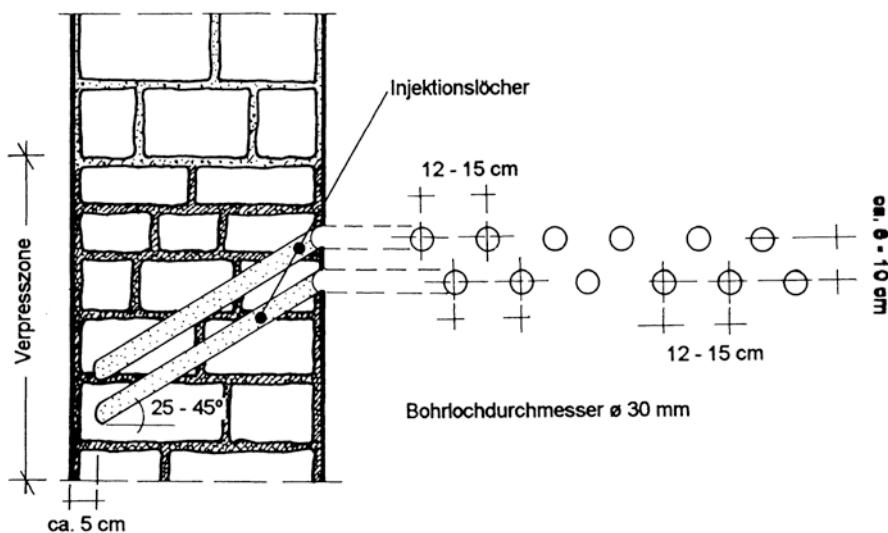
Abb. 7.14 Bohrlochabstände nach (Nadoushani 1992)

Injektionen werden entweder in einer Reihe von relativ eng nebeneinander liegenden Bohrlöchern oder besser in zwei Reihen von übereinander versetzten Bohrlöchern eingebracht. Der Bohrlochabstand sollte bei beiden Varianten möglichst dem zu erwartenden Saugverhalten der Steine im Mauerwerk entsprechen: Backsteine, weiche Sandsteine oder Kalkmörtelfugen saugen im trockenen Zustand etwa bis zu einem Saugabstand von 6 bis 7 cm, was einen Bohrlochabstand von etwa 12 cm, bei härteren Steinen besser 10 cm, erfordert, um mit hoher Wahrscheinlichkeit eine fehlerlose Überdeckung zu erreichen. Bei entsprechender Stärke des Mauerwerks müssen Bohrlöcher von außen und von innen schräg nach unten gebohrt werden. Der Bohrwinkel hängt vom Mauermaterial ab: Backsteinmauerwerk verträgt einen sehr viel flacheren Bohrwinkel als hartes Natursteinmauerwerk. Die Tiefe der Bohrlöcher ist ebenfalls eine Funktion des Mauermaterials: einerseits soll der gesamte Mauerwerksquerschnitt zuverlässig abgedichtet werden, andererseits das teuere Injektionsgut nicht auf der anderen Seite der Mauer auslaufen. Als Faustregel gilt: vom Wandquerschnitt sollen wenigstens die letzten 5 cm stehen bleiben (Abb. 7.14).

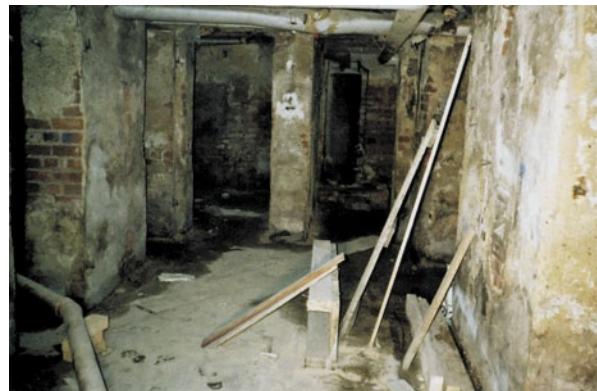
Abb. 7.15 Keller in unsaniertem Zustand

Dies soll ein praktisches Beispiel einer innenliegenden Wanne verdeutlichen (Abb. 7.15):

Der Verfasser hat 1996 eine solche Wanne in einem Mehrfamilienwohn- und Geschäftshaus in Leipzig aus dem Jahre 1880 eingebaut, weil mit einem Anstieg des Grundwassers bis 50 cm über Kellerfußboden gerechnet werden musste. Um zu verhindern, dass der Wasserdruk die Wanne aufschwimmen lässt, hat er zusammen mit dem Tragwerksplaner zu allererst die sehr dicken Backsteinwände des Kellers bis einen Meter über den höchsten, bekanntgewordenen Grundwasserpegel hinauf, insgesamt 1,50 m über Kellerboden, einen Stein tief ausstemmen lassen, um die Wände der Wanne in das vorhandene Mauerwerk einbinden zu können. Die abgestemmte Fläche wurde mit Zementmörtel MG III geglättet. Auf ihr wurden Bitumenpappen und Folien an der aufgehenden Wand angeklebt bzw. mit Dübeln wassererdicht verankert. Am Boden wurden die Abdichtbahnen auf einer Sand-Kies-Packung ausgelegt. Auf eine Flächendränage wurde verzichtet. Dann wurden Boden und Wände der Wanne mit Beton B 25 in einer Stärke von 15 cm hergestellt. Die Außenwände oberhalb der Wannenwände wurden mit einem Sperrputz auf Zementbasis abgedichtet und schließlich mit einem Sanierputz/WTA verputzt (Abb. 7.16).

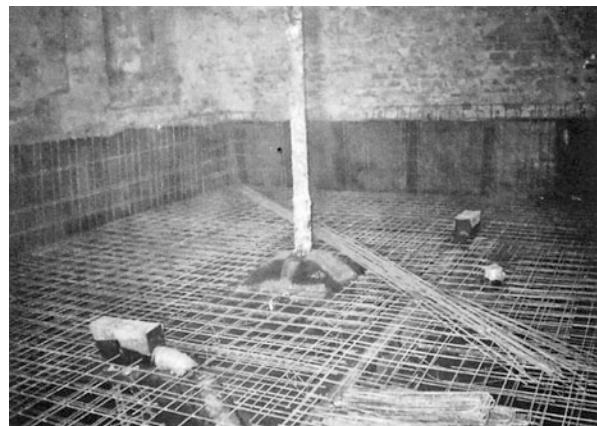
Abb. 7.16 Auf verschweißten Bitumenbahnen wurde die Bewehrung für einen Betonfußboden ausgelegt. Die Wände wurden mit einer dichten Betonvorsatzschale ausgestattet

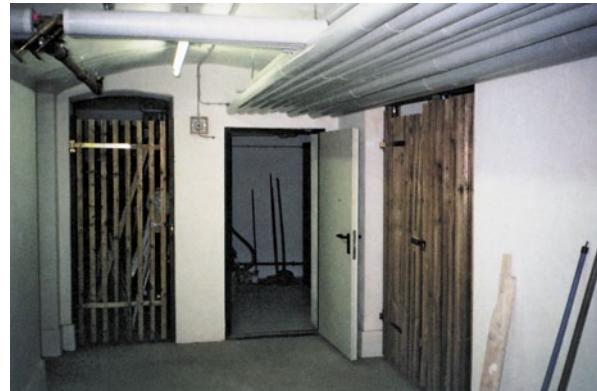
Abb. 7.17 Der Keller nach der Instandsetzung

Eine weitere, kaum abzudichtende Stelle ist der Anschluss des Kellers an das alte Treppenhaus. Um hier Dichtheit zu erreichen, hätte die alte Kellertreppe, obwohl sie kaum beschädigt gewesen ist, gänzlich abgebrochen und erneuert werden müssen. Da dies unwirtschaftlich geworden wäre und der Keller außerdem nur als Lager- bzw. Abstellraum genutzt werden sollte, wurde die alte Treppe nicht abgebrochen, sondern bei weitem weniger aufwendig instandgesetzt. Um dennoch einbrechendes Wasser beseitigen zu können, wurden mehrere Pumpensümpfe über den Kellerboden verteilt an geeigneten Stellen installiert. Der Keller hat sich in der Folgezeit als weitgehend trocken erwiesen, geringfügig eindringendes Wasser konnte abgepumpt werden (Abb. 7.17).

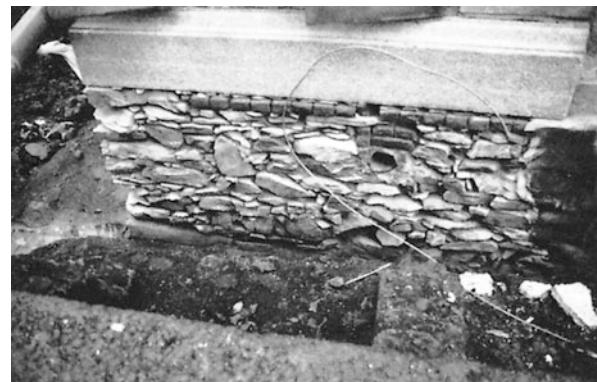
Abb. 7.18 Die Fugen des Sockelmauerwerks wurden mindestens 5 cm tief ausgeräumt

Es kommen hier häufig nicht genormte Verfahren in Anwendung, die aber dennoch zu den anerkannten Regeln der Technik zählen. Das Mauerwerk wird zunächst von außen freigegraben und anschließend gründlich mit Druckluftgeräten oder Drahtbürsten gereinigt. Dann werden die Mauerwerksfugen wenigstens bis zu 50 mm tief sauber ausgekratzt und anschließend ebenfalls mit Druckluft gereinigt. Es gibt dafür auch Strahlgeräte, die mit ihren feinen Düsen Mörtelfugen adaequat ausräumen können. Die Mauer wird sodann neu verfugt (Abb. 7.18).

Grundsätzlich sollte der alte Fugenmörtel überprüft werden. Schlechte Fugenmörtel, also solche ohne oder mit nur noch geringen Bindemittelanteilen, sind so tief wie möglich, jedoch mindestens 5–10 cm tief, auszukratzen und durch Mörtel besserer Qualität zu ersetzen. Der Ersatzmörtel muss manchmal, z. B. im Bereich von Spannankerkörpern, eine derart hohe Festigkeit erzielen, dass man um Kunststoffvergütete Mörtel nicht umhinkommt. Zum Freiräumen der Fugen lassen sich neben Kratzeisen, Stahlbürsten oder leichten Stemmhämmern auch mit feinen Düsen bestückte Strahlgeräte mit Erfolg einsetzen. Lose Steine müssen mit Holzkeilen gegen Herausfallen gesichert werden. Trockener Fugenmörtel lässt sich als Bau-schutt entsorgen (s. Abb. 7.18).

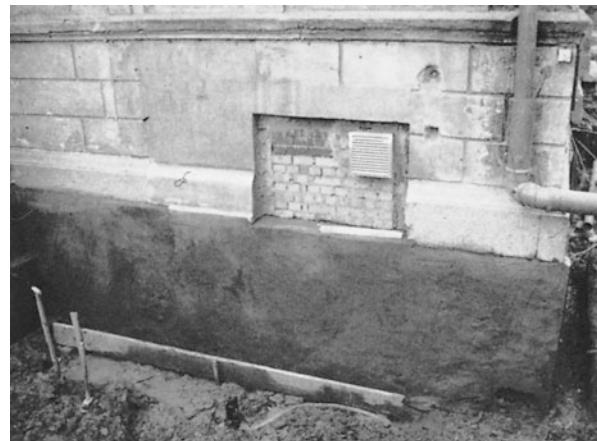
Abb. 7.19 Die fertig mit einer Bitumen-Dickbeschichtung vertikal abgedichtete Kellerwand wurde anschließend mit einem Schutzvlies gegen Beschädigung gesichert

wasserdichten Betonwand aus Sperrbeton, insbesondere dann, wenn das Mauerwerk stark zerklüftet ist und ohnedies injiziert werden müssen. Im Zusammenhang mit drückendem Wasser ist eine Dränage ganz und gar überflüssig, denn die Abdichtung sorgt ganz allein für die geforderte Trockenheit. Trotzdem ist das Prinzip der doppelten Sicherheit sehr beliebt: Damit die Hose nicht rutscht, genügt ein Gürtel oder ein Hosenträger jeweils für sich allein, beides zusammen zu benutzen ist überflüssig. Vergleichbare überflüssige, doppelte Maßnahmen am Bau kosten dem Auftraggeber sehr viel Geld (Weber 1988, Abb. 7.19).

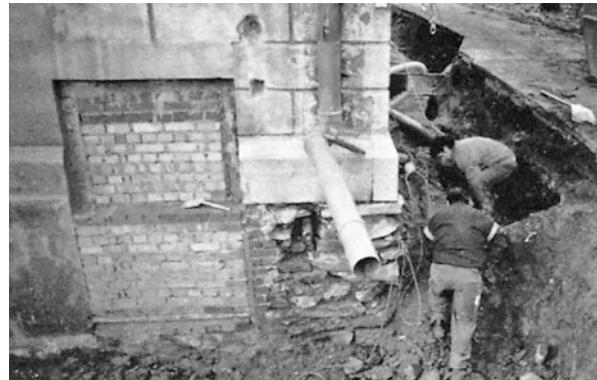
Abb. 7.20 Alle Öffnungen im Mauerwerk müssen sorgfältig verschlossen werden

mit PU-Schäumen ausgespritzt werden. Als Bindemittel für den Mörtel empfiehlt sich hydraulischer Kalk bzw. Trasskalk. Die Mörtelindustrie stellt für diese Arbeiten sehr bewährte Werkstrockenmörtel zur Verfügung. Auch die Fugen werden mit einem solchen Mörtel ausgeworfen. Wenn die entsprechende Nachbehandlung des Trasskalkmörtels nach Herstellervorschrift abgeschlossen ist, wird die Kellerwand wiederum mit Trasskalkmörtel oder Kalkzementmörtel verputzt (Abb. 7.20).

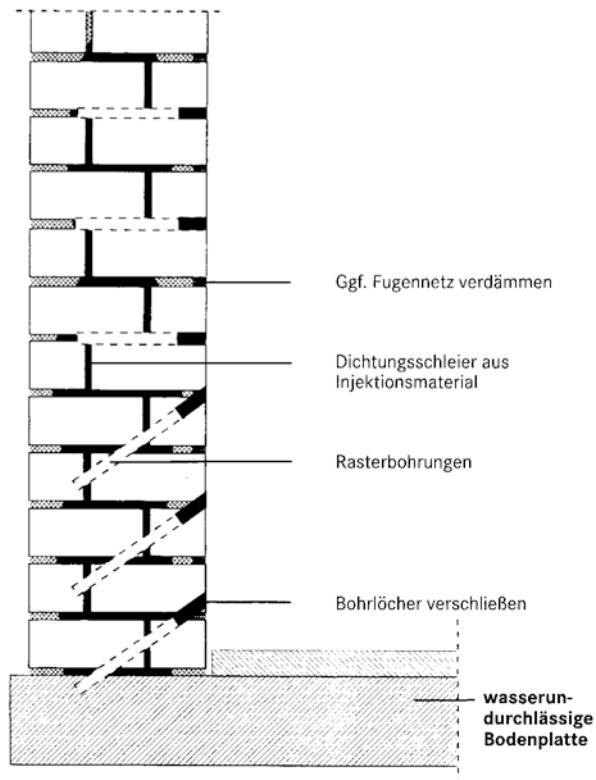
Abb. 7.21 Nachträgliche Abdichtung durch Flächeninjektion nach (Kabrede 1998)

Seit einigen Jahren bieten sich zur nachträglichen vertikalen Abdichtung gegen nichtdrückendes Wasser oder Erdfeuchte, ja sogar bei dem Lastfall „*drückendes Wasser*“ Flächeninjektionen an, die sogenannte Schleierinjektion oder Vergelung entweder im Baugrund oder im Mauerwerk selbst (Kabrede 1998). Als Injektionsgut kommen Betonit, Silikat, Zement, selbstverständlich nur feuchteverträgliche EP-Harze, PUR-Harz und Acrylharzgel zur Anwendung. Es werden Bohrkanäle in Form einer Rasterbohrung durch oder in das Mauerwerk gebohrt. Auf diese werden die Packer von Ein- oder Mehrkomponenten-Injektionsgeräten gesetzt. Das Injektionsgut wird anschließend mit druckregulierenden und pulsionsarmen Pumpen in das Mauerwerk gepresst (Abb. 7.21).

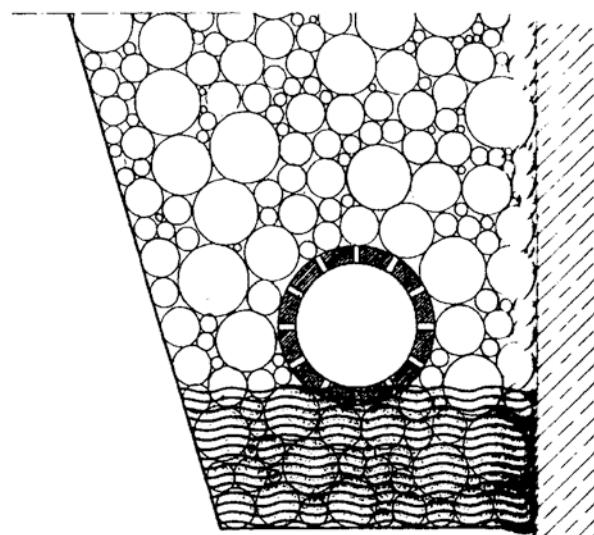
Abb. 7.22 Normgerechte Verlegung eines Dränagerohres ist am Altbau oft ungeeignet, weil sich unter der Dränage Wasser sammelt, das in das alte Fundament eindringt und es durchfeuchtet

Eine Dränage nach DIN 4095 kann oft allein für sich schon Nutzen bringen und ist deshalb immer dann als Trockenlegungsmaßnahme sehr geeignet, wenn die Kellerwand tief im Baugrund sitzt (Arendt und Seele 1999). In jedem Fall sollte sie die vertikale Abdichtung, wo immer es technisch sinnvoll ist, flankieren, dies insbesondere bei Abdichtungen gegen nichtdrückendes Wasser. Die DIN 18 195 Teil 4 verlangt bei allen Bauwerken in bindigen Böden und bei Hanglagen das Verlegen einer Dränage. Die Dränageleitung muss mindestens auf Frosttiefe, am besten auf Fundamenttiefe, womöglich sogar noch darunter verlegt werden und alle gefährdeten Bauteile umschließen. Mit Hilfe von Reinigungsschächten muss man Dränagen säubern können, indem sie mit fließendem Wasser durchspült werden. Oberhalb der Dränageleitung ist bis hinauf zur Geländehöhe eine Sickerpackung an der Wand anzubringen, damit das Oberflächenwasser zuverlässig in die Dränleitung gelangen kann. Die Dränage selbst ist in einer Filterschicht zu verlegen, welche sie vor Einschlammern und Versitzen schützt. Eine Dränageleitung muss stets ein ausreichendes Gefälle von 0,5 %, besser 1,0 % aufweisen. Deshalb verlegt man Dränageleitungen auf einer Sauberkeitsschicht, die am besten aus einem Unterbeton aus B 10 besteht. Mit ihm ist das Gefälle kontrollierbar auszurichten. Verlegt man die Dränage jedoch auf einer Sickerlage, wird man unter der Dränage ein Wasserreservoir schaffen, das beständig Wasser an das Fundament abgibt (Abb. 7.22).

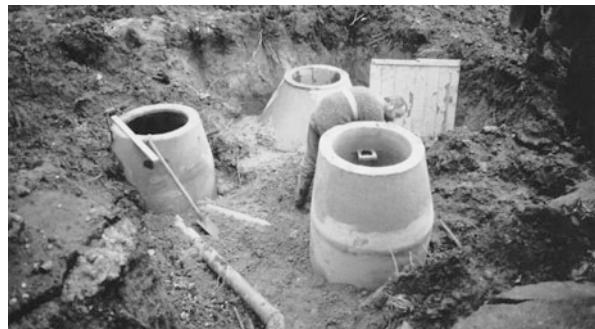
Abb. 7.23 Aneinander angeschlossene Dränageschäfte ermöglichen ein rückstausicheres Abführen des Dränagewassers

Dränagen, die nicht fachgerecht eingebaut wurden, tragen eher zur Durchfeuchtung des Bauwerks bei. Dies insbesondere dann, wenn auch im Innenbereich eine Dränage angeordnet und an die äußere angeschlossen wurde, ohne dass das Wasser direkt abgepumpt wird. Bei Anschluss an eine vorhandene Grundwasserleitung dürfen wegen der Gefahr der Rückspülung beide Systeme auf keinen Fall miteinander verbunden werden. Auch der Anschluss der Dränage an die Abwasserleitung muss selbstverständlich ausgeschlossen bleiben, denn bei einem Abwasserrückstau würde die Dränage derart krass verschmutzt werden, dass ihre Löcher von da an kein Grundwasser mehr aufzunehmen in der Lage wären. Außerdem ist das Ableiten von Dränagewasser in die örtliche Kanalisation zumeist nicht gestattet. Sinnvoller ist die Ableitung des Dränagewassers in einen Regenwasserkanal, denn Dränagewasser ist gleichfalls Oberflächenwasser. Bei Rückstau führt aber auch diese Maßnahme zu einer unerwünschten Bewässerung des Mauerwerks (Abb. 7.23).

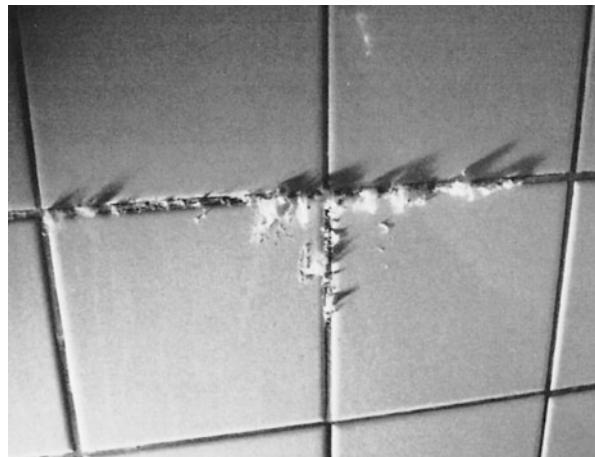
Abb. 7.24 Das Salz dringt bereits aus den Fliesenfugen. Es kann abgebürstet werden

Mechanische Salzentfernung Die wirksamste Methode zur Salzentfernung ist zugleich die einfachste. Man kehrt nämlich ganz einfach das an den Steinen haftende, ausgeblühte Salz von der Maueroberfläche ab. Allerdings kann in der Tat nur das Salz auf der Oberfläche auf diese Weise wirkungsvoll entfernt werden, das im Mauerwerksinneren gelöste bauschädliche Salz wird natürlich nicht erfasst. Beim Abkehren sollte man Stahlbürsten oder auch Hochdruckreiniger verwenden. Das abgebürstete Salz darf nicht in den Boden neben dem Mauerwerk gelangen, sondern muss auf Folien aufgefangen und fachgerecht entsorgt werden, um nicht erneut in den Salzkreislauf zu gelangen (Abb. 7.24).

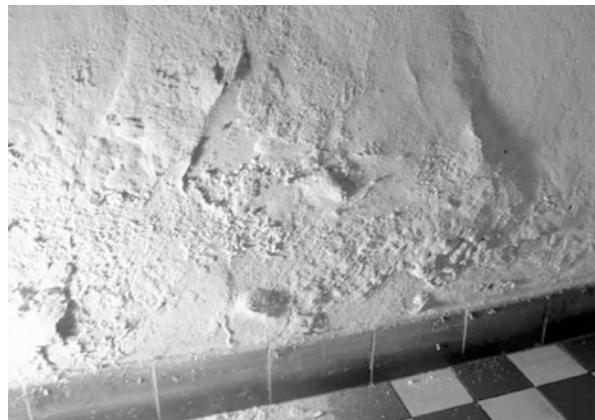
Abb. 7.25 Bauschädliche Salze zerstören die Wandoberfläche. Hier kann Salzumwandlung die Lösung des Problems sein

Chemische Salzumwandlung Diese Vorgehensweise führt nicht zu einer Entfernung der bauschädlichen Salze, sondern es werden dabei leicht lösliche Salze mit Hilfe einer applizierten Chemikalie, einem sog. „Salz-umwandler“ in schwerlösliche oder gar in unlösliche Verbindungen umgewandelt, die dann dem Mauerwerk nicht mehr schaden können (Abb. 7.25).

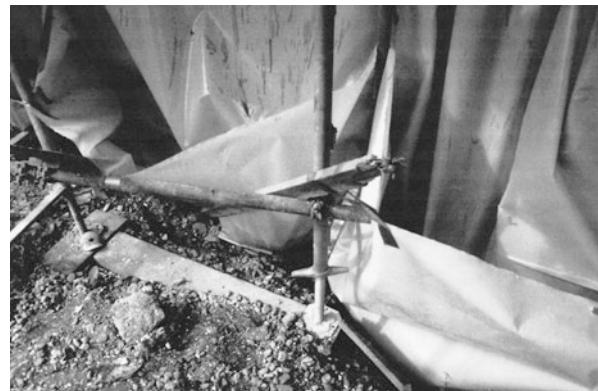
Abb. 7.26 Eine unfachmännisch angebrachte Folienrinne ist unbrauchbar und wird ablaufendes, salziges Wasser nicht auffangen können

Das Ausspülen von Salzen aus der Mauerwerksoberfläche wird bei der Entfernung von Salzausblühungen auf Klinkerfassaden seit langem erfolgreich angewendet. Bei historischem Mauerwerk stellen sich dieser Technologie einige Hindernisse entgegen, denn das Mauerwerk muss so lange bewässert werden, bis nachweislich ein großer Teil der Salze ausgewaschen ist. Am lange Zeit von außen nass gehaltenen Mauerwerk kann aber die umgekehrte Salzwanderung eintreten: statt nach außen saugt die Nässe die bauschädlichen Salze nach innen hinein. Das ständig laufende Wasser muss selbstverständlich fachgerecht aufgefangen und entsorgt werden, bevor es in den Baugrund einsickert, denn sonst beginnt ja der Salzkreislauf von neuem. Also wird man um teuere Folienrinnen und dauerhaft angebrachte Absaugevorrichtungen nicht umhin kommen und sie intensiv warten müssen. Wieder wird nur das Salz auf der Oberfläche bzw. aus einer oberflächennahen Schicht entfernt (Abb. 7.26).

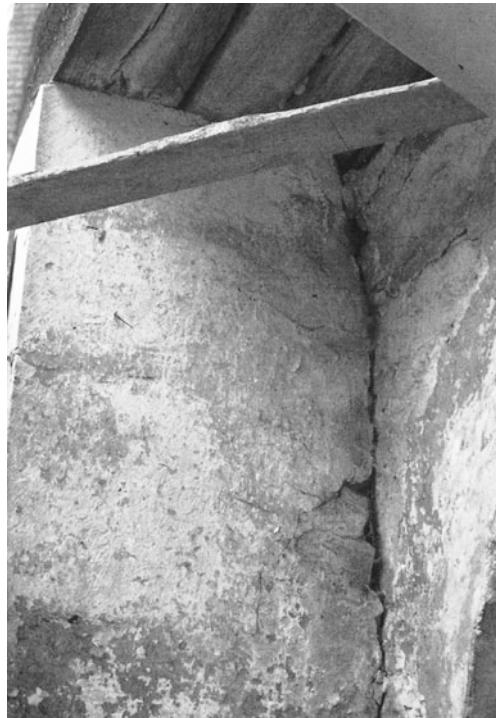
Abb. 7.27 Altmorschen, Kloster Heydau. Infolge Absenkung abgerissener Stützpfeiler der gotischen Kirche

Da in der Vergangenheit Mauerwerk oftmals unzureichend fundiert worden ist, z. B. sehr häufig bei Bauernhäusern, aber auch bei Stadtmauern, Kirchen, je sogar manchmal bei sonst ausgesprochen solide errichteten Schlossflügeln, muss das Mauerwerk nachträglich tragfähig unterfangen werden, um Setzungsschäden zu vermeiden. Aber selbst bei solchen Mauerwerken, deren Fundamente ursprünglich durch massive Holzpfahlgründungen oder durch geeignete Balkenroste tragfähig konstruiert waren, kann eine Unterfangung notwendig werden, wenn die Holzkonstruktion inzwischen vermorscht oder vermulmt ist. Ein weiterer, häufiger Grund für eine Unterfangungsmaßnahme wird selbstverständlich durch die neue Nutzungsanforderung an das Mauerwerk entstehen (Abb. 7.27).

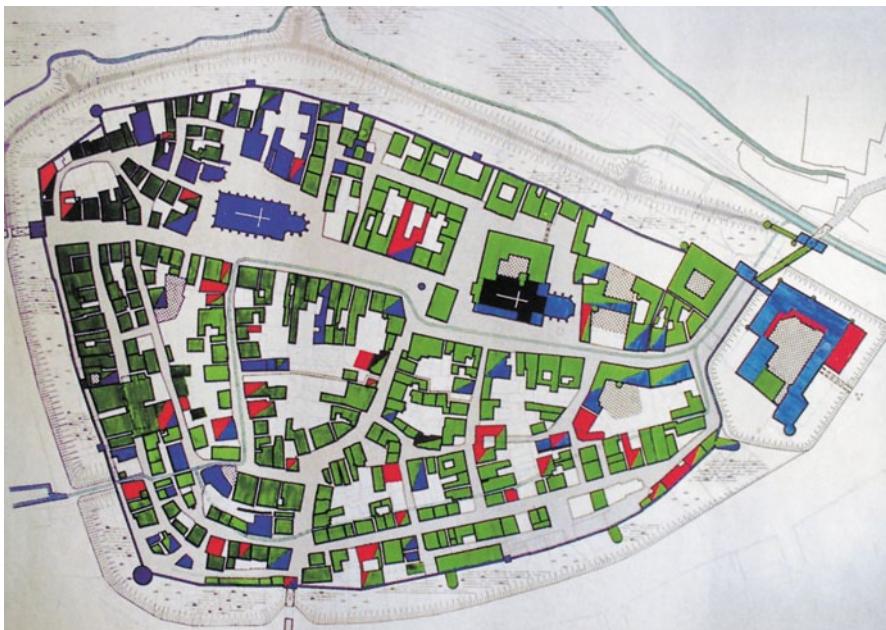
Abb. 7.28 Ansbach, Altstadt um 1720. (Rekonstruktionszeichnung) Durch den Einbau einer Kanalisation wurde das Grundwasser abgesenkt

Eine besonders spektakuläre und interessante, weil ingenieurmäßig anspruchsvolle und technisch höchst schwierige Maßnahme stellte die Unterfangung der baufällig gewordenen Gebäudeflügel des Ansbacher Schlosses in den Jahren von 1925 bis 1930 dar. Es handelte sich um den Südost- und den östlichen Teil des Nordostflügels eines von Gabriel de Gabrieli von 1713 bis 1716 errichteten barocken Anbaues an das alte Renaissanceschloss, den der Baumeister im nassen Baugrund auf Holzpfählen errichtet hatte. Infolge der zunehmend intensiven Nutzung des Schlossgebäudes durch die Regierung von Mittelfranken seit der Mitte des 19. Jahrhunderts ohne zusätzliche Verbesserung der Sanitäreinrichtung – die im Schlosshof unterirdisch eingebauten Ausfaulbehälter quollen schier über – wurde das Fundamentholz und der Mauerwerksfuß durch menschlichen Kot und Urin, also durch Sulfate, brutal angegriffen und verfaulte geradewegs. Das Verlegen einer städtischen Kanalisation in der nahe beim Schloss liegenden Altstadt in den Jahren um 1920 hatte außerdem ungewollt das Grundwasser abgesenkt. Die Kanalrohre wurden damals wie heute in Sand eingebettet und wirkten demzufolge wie eine großflächige Dränage (Abb. 7.28).
