Josef Maier

Handbuch Historisches Mauerwerk

Untersuchungsmethoden
und Instandsetzungsverfahren

2. Aufl. 2012

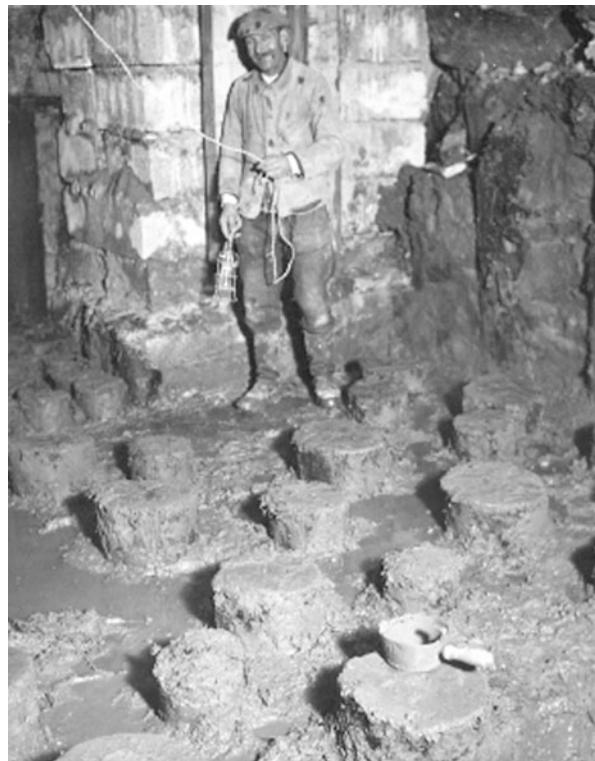
Abb. 7.29 Ansbach, Residenzschloss. Die verfaulten Köpfe der Fundamentpfähle mussten mannshoch abschnitten werden

Bald standen die hölzernen Fundamentpfähle bis zu einem Meter im Trockenem bzw. in von Beamtenexkrementen verseuchtem Erdreich. Bei den Hölzern handelte es sich um Tannen- und Fichtenstämme, die ohne das feuchte Milieu offensichtlich rasch vermulmten. Als das Landbauamt Ansbach den zerstörten Bereich öffnen ließ, stank das gesamte Fundament entsetzlich und hatte nach Aussage des zuständigen Ingenieurs die Tragfähigkeit von „Quark“ erreicht (Maier 2005). Die Backsteinmauern hatten sich infolgedessen gesetzt und waren derart zerborsten, dass die Schlossstreppe für den öffentlichen Besucherverkehr gesperrt werden musste. Der gesamte ca. 45 m lange Südostflügel des Schlosses war baufällig geworden. Die Oberste Baubehörde in München überlegte bei der Größe des Schadens allen Ernstes, dieses barocke Juwel der Baukunst wegen jener starken Risse im Mauerwerk abreißen zu lassen. Doch dann entschloss sich die Bayerische Staatsregierung doch noch, den Schaden mit einer damals ganz modernen, noch kaum erprobten Technik zu beheben. Dabei musste sowohl das vermulmte Holz in seinem oberen Bereich als auch das darauf ruhende, jedoch verfaulte Backsteinmauerwerk in seinem unteren Bereich, beides bis zum gesunden Kern hin, jeweils mehr als 1,00 m hoch herausgenommen und das aufgehende Mauerwerk aus einem von der Industrie noch nicht sehr lange zur Verfügung gestellten, hochsulfatbeständigem Hochofenzement hergestellten Beton unterfangen werden. Wegen der hohen Lasten, die abgestützt werden mussten, wurden entsprechend kleine Unterfangungsabschnitte festgelegt und das nicht mehr tragfähige Material vorsichtig Abschnitt für Abschnitt herausgenommen. Dazu war eine aufwendige Wasserhaltung erforderlich, denn die Fachleute waren sich darüber einig, dass die gesunden Teile der Baumstämme weiterhin unter Wasser gehalten werden sollten, um sie dauerhaft tragfähig erhalten zu können. Andererseits band man jetzt das Schlossgebäude an die städtische Kanalisation an, um dem unhygienischen Übelstand ebenfalls gründlich abzuhelfen. Die Unterfangungsarbeiten dauerten insgesamt sechs Jahre und waren mit ungeheuer hohen Kosten verbunden. Erstaunlicherweise musste die Beamtenchaft während der durchaus riskanten Maßnahme zu keiner Zeit das Schlossgebäude räumen (Abb. 7.29).

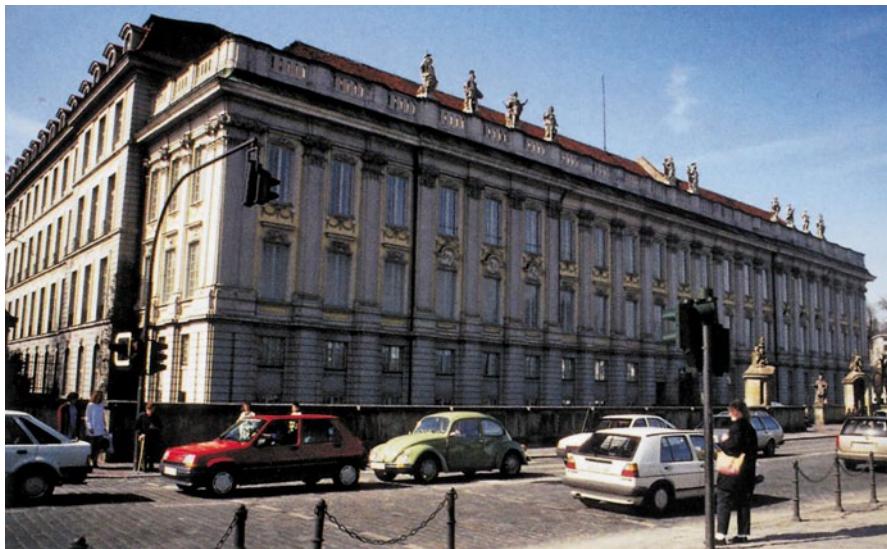
Abb. 7.30 Ansbach, Residenzschloss. Ansicht der 1925–1930 unterfangenen Südostfassade heute

Um das Fundamentholz beständig unter Wasser zu halten, wurde ein Pumpensystem angeordnet, das immer dann automatisch Wasser von der nahegelegenen Rezat in den Fundamentbereich pumpte, wenn das Grundwasser unter einen bestimmten Pegelstand zu sinken drohte (Brannekämper 1966). Die Bauingenieure des Staatlichen Hochbauamtes Ansbach kontrollieren diesen Wasserpegel und die dazugehörigen Pumpen heute noch immer. Die Unterfangungsmaßnahme von damals hat sich dadurch, dass diese Residenz als eines der ganz wenigen deutschen Barockschlösser vor den Bomben des Zweiten Weltkriegs verschont blieb, unverhofft mehr als bezahlt gemacht (Abb. 7.30).

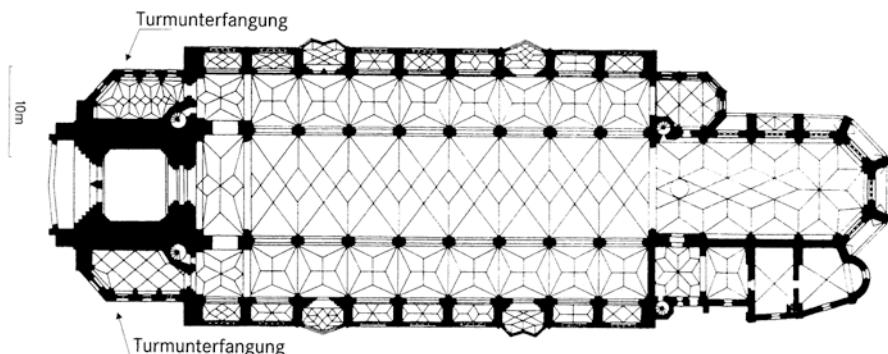
Abb. 7.32 Landshut, Stadtkirche St. Martin. Grundriss mit Eintrag der Turmunterfangungen

zugleich in den Baugrund die Ursache für seine zunehmende Instabilität. Ende der achtziger Jahre war die Neigung des Backsteinturms derart gefährlich eingestuft worden, dass sich die Bauverwaltung zu einer sehr aufwendigen und nur mit ausfeilter Elektronik und Informatik möglichen Unterfangung des Kirchturms entschloss. Die Turmfundamente wurden freigelegt und ein Netz aus starken Stahlträgern eingeschoben, bis sich schließlich eine zusammenhängende tragfähige Plattform aus Stahl bildete. Die Enden der Träger wurden auf hydraulische Pumpen aufgelegt, die wiederum auf gewaltigen Stahlbetonfundamenten aufsaßen. Nun begann die mit hochsensiblen elektronischen Messgeräten ausgestattete Hydraulik computergesteuert ganz langsam, Millimeter für Millimeter das Turmmauerwerk anzuheben und gerade zu richten, bis der Turm wieder exakt senkrecht stand. Die gesamte Maßnahme wurde mit Hilfe der meßtechnischen Regelungen rissefrei durchgeführt! Danach wurde das Backsteinmauerwerk kraftschlüssig unterklett und seine Fugen schwindsicher mit vergütetem Mörtel geschlossen. Die Stahlkonstruktion blieb im Fundament und kann zukünftigen, weiteren Schieflagen Einhalt gebieten. Diese großartige Ingenieurleistung fand ungeteiltes Medieninteresse und große Aufmerksamkeit europaweit (Abb. 7.32).

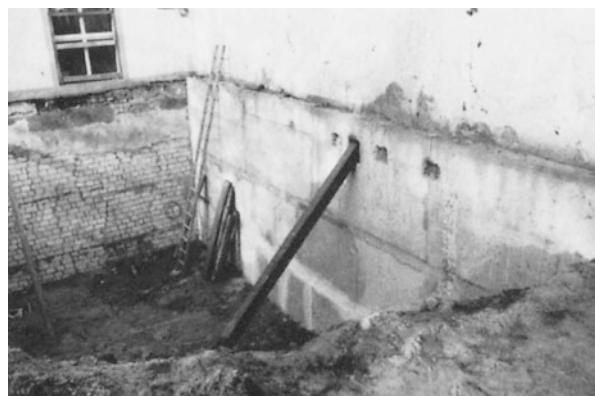
Abb. 7.33 Abschnittsweise Mauerwerksunterfangung mit Beton

nungen statt. Wie in den vorgestellten Fällen ist die moderne Nutzung des Gebäudes selbst oder solcher in der Nachbarschaft fast immer die Ursache für Unterfangungsmaßnahmen. Oft soll bloß ein Fußboden tiefer als bisher gelegt oder ein bislang nicht unterkellerter Baukörper mit einem Keller ausgestattet werden (Abb. 7.33).

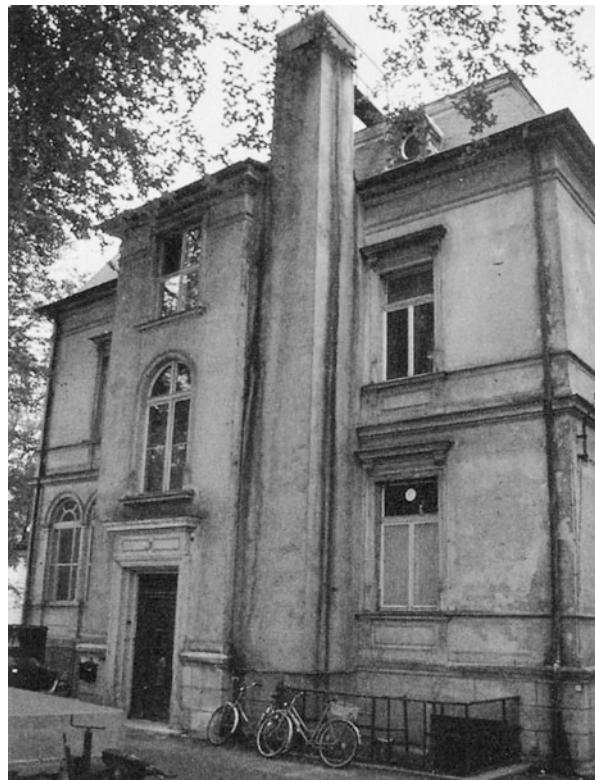
Abb. 7.34 Villa in Glauchau in unsaniertem Zustand. Neben dem Treppenhaus befindet sich ein ebenfalls später angebauter Außenkamin

An einer Fabrikantenvilla in Glauchau/Sachsen aus der Gründerzeit um 1900 wurde vom Verfasser im Rahmen seiner Voruntersuchungen festgestellt, dass das Treppenhaus aus Backsteinmauerwerk als separater Baukörper drei Geschosse hoch an die Villa nachträglich angebaut worden war. Dieser Baukörper war im Gegensatz zur übrigen Villa nicht unterkellert, seine gemauerten Fundamente lagen etwa auf halber Kellerhöhe (Abb. 7.34).

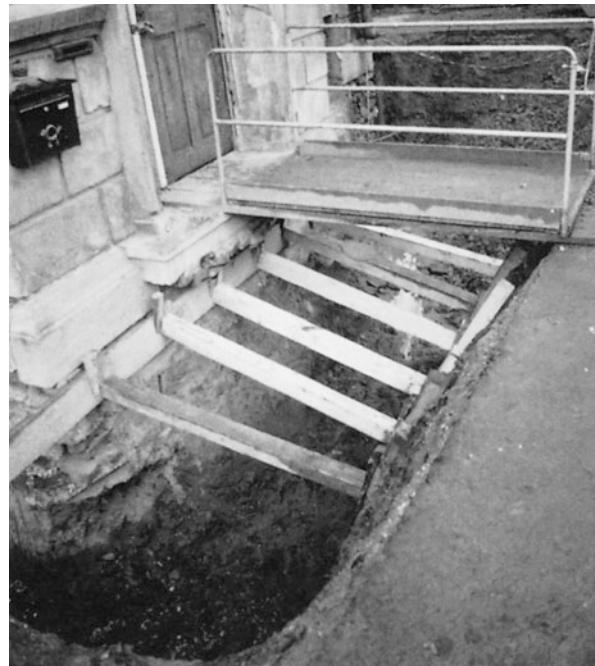
Abb. 7.35 Villa in Glau-chau. Völlig unbrauchbare und gefährlich schwache Abstützung für die Unterfan-gung des Treppenhauses

zu gehen, überprüfte der Verfasser die von der Firma verantworteten Abstützungen und traute seinen Augen nicht, als er die schwachen Holzstangen sah, die den Baukörper während der Unterfangung hätten abstützen sollen. Da die Grabarbeiten am Treppenhaus bereits begonnen hatten, mussten sie sofort eingestellt werden, denn die Baufälligkeit des Treppenhauses drohte (Abb. 7.35).

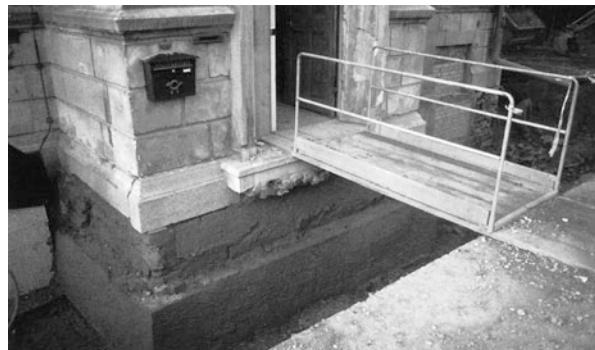
Abb. 7.36 Villa in Glaubach. Die fertige Unterfangung des Treppenhauses

Erst als ein Statiker mächtige Abstützungsbalken angeordnet hatte, konnten die Unterfangungsarbeiten vorsichtig weitergehen. Das anstehende Erdreich wurde jetzt abschnittsweise von Hand abgegraben, das jeweils geöffnete Segment sofort kraftschlüssig ausbetoniert und nach dessen Aushärten das nächste Segment in Angriff genommen. Dies ging so fort, bis das gesamte Treppenhausmauerwerk auf dem neuen Betonfundament saß. Danach konnten die Abdichtungsarbeiten samt Dränage ungehindert fortgesetzt werden (Abb. 7.36).

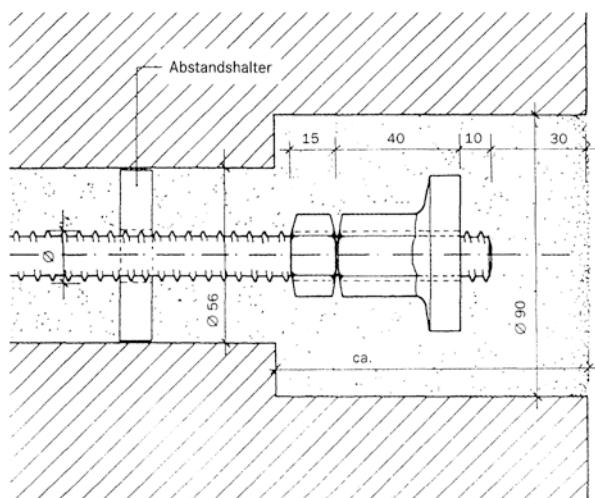
Abb. 7.37 Gewi-Endverankerung gekontrakt. Abstandshalter im Bohrloch sichern die allseitige satte Umhüllung des Gewindestahls. (Nach Wenzel 2000)

des Mauerwerks, ein Verfahren, das der Betontechnologie entstammt. Die Nadel besteht aus einem zentrisch in ein vorbereitetes Bohrloch von ca. 36 bis 76 mm Durchmesser eingelegten Ankerstab, der mit einer zementhaltigen Suspension allseitig eingehüllt wird, damit er an keiner Stelle bloß liegt. Das Einhüllen des Ankerstabes geschieht zumeist unter Druck, deshalb wird dieser Vorgang gemeinhin „Verpressen“ genannt. Als Ankerstäbe finden Betonrippenstäbe, Gewindestangen aus genormten Baustählen, zugelassene Gewindestangen oder Spannstäbe Verwendung. Die erhärtete Suspension bildet den sog. „Verpresskörper“, der den Verbund zwischen Ankerstab und umgebenden Mauerwerk sicherstellt. Außerdem dient er der Stahlnadel zugleich als Korrosionsschutz (Abb. 7.37).

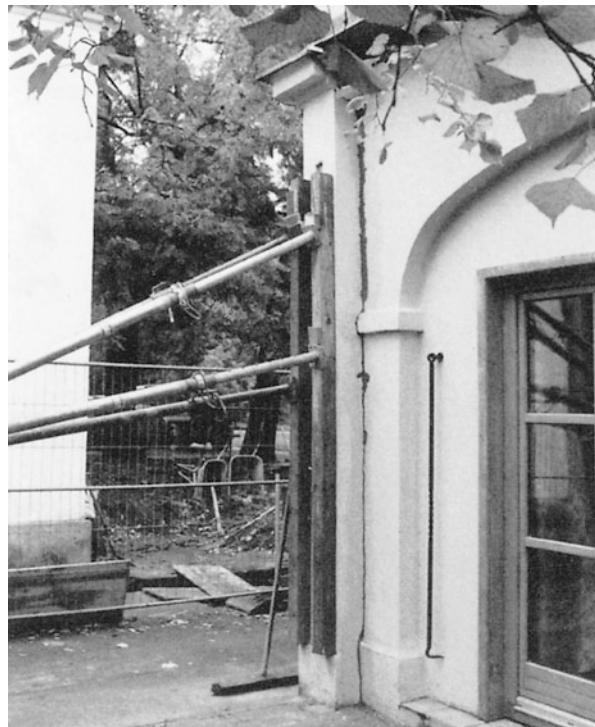
Abb. 7.38 Der vom Gebäude abgerissene Pfeiler wurde mit Gewindestählen (Gewi-Stähle) wieder stand sicher vernadelt

Bohrlöcher für Stahlnadeln werden zumeist im Vollbohr- und selten im Kernbohrverfahren aufgebohrt. Die Bohrung muss in dem Moment, in dem die Förderung des Bohrkleins plötzlich abreißt, sofort abgebrochen werden, denn das Bohrklein samt Kühlwasser läuft jetzt mit Sicherheit in einen Hohlraum im Mauerwerk. Wenn das Einlaufen nicht unverzüglich unterbunden wird, führt es zu erheblichen irreversiblen Schäden. Die bislang gebohrte Strecke und der angebohrte Hohlraum müssen zunächst mit Verpressgut gefüllt werden. Nach mindestens 72 Stunden Abbindezeit kann das Mauerwerk an dieser Stelle wieder aufgebohrt werden und die Bohrung selbst vollendet werden. Es lohnt sich vor der Zwischenverpressung das Bohrloch mit einem Endoskop zu betrachten, um möglicherweise noch weitere vorhandene Hohlräume im Mauerwerk aufzuspüren, um sie anschließend ebenfalls zu verpressen. Bei inhomogenem, hohlräumreichem, zerklüftetem Mauerwerk können mehrere Zwischenverpressungen benötigt werden (Abb. 7.38).

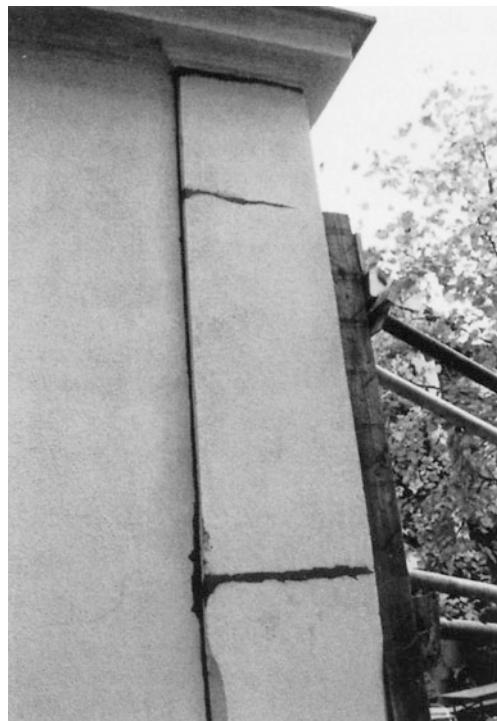
Abb. 7.39 Die Risse zwischen Pfeiler und Gebäudewand sowie die Löcher im Pfeiler selbst wurden mit Zementsuspension injiziert

Wassersättigung der Bohrlochwand mit einem zeitlichen Sicherheitszuschlag. Die pro Zeiteinheit bis zur Sättigung von der Bohrlochwand aufgenommene Wassermenge ist von der offenen Kapillarporosität des Steinmaterials abhängig. Bei hoher Sauggeschwindigkeit, also bei porösem Material, wird schon nach einer relativ kurzen Abpresszeit die Wassersättigung der Bohrlochwandung erreicht, während bei weniger saugfähigem Material die Gefahr besteht, dass die Wassersättigung während der vorgegebenen Abpresszeit nicht eintritt. Durch den nach Wegnahme des Abpressdruckes fortschreitenden Wasserentzug können wiederum Hohlräume entstehen. Eine beliebig lange Abpresszeit kann zumal bei Verwendung von Zementsuspensionen ebenfalls nicht eingehalten werden, weil die Suspension sonst die Schläuche und Absperrhähne zusetzt. Bei (Wenzel et al. 2000) sind jedoch Anhaltswerte vorgegeben. Ein ausreichender und gleichmäßiger Verpressdruck in Verbindung mit gut fließendem Verpressgut und einer zuverlässigen Bohrlochentlüftung sind die wesentlichen Faktoren bei einer erfolgreichen Stahlnadel-Verpressung im Bohrloch. Wichtig ist, dass man den Druck auch dann nicht mindert, wenn Zementsuspension an unerwünschten Stellen aus dem Mauerwerk austritt, um den Fließvorgang nicht zu unterbrechen. Deshalb müssen alle Löcher und Risse der Mauerwerksoberfläche in der Nähe eines Verpresskörpers vor Beginn der Vernadelarbeiten sorgfältig verschlossen werden. Dies gilt umso mehr, wenn solche Oberflächen unter Denkmalschutz stehen (Abb. 7.39).

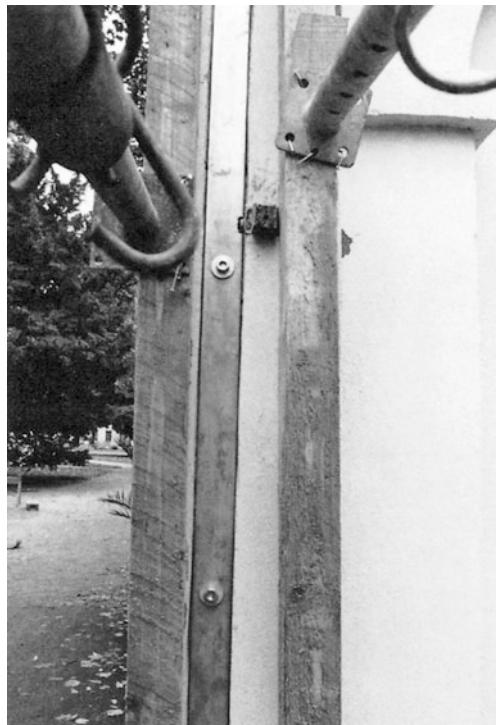
Abb. 7.40 Damit die auf die Gewi-Stäbe wirkenden Kräfte nicht zu Abspregungen des Putzes führen, wurden sie mit einem Edelstahlband als Endverankerung untereinander gesichert

Mehrere Male wurde hier bereits vom Korrosionsschutz der Nadelstähle gesprochen. Da immer wieder Feuchte auf den bereits genannten Wegen ins Mauerwerk dringen kann, müssen die Stähle unbedingt von einer ausreichend starken und fehlstellenfreien Zementschicht umhüllt werden. Die Mindestüberdeckung im Bohrloch beträgt 20 mm, an den Ankerenden werden bei (Wenzel et al. 2000) wenigstens 25 bis 30 mm empfohlen. Die Mindestüberdeckung muss auch erforderliche Muffenstöße berücksichtigen. Die größere Überdeckung der Stirnenden ist notwendig, weil abgeschnittene, abgelängte Stähle leicht rosten und daher Rostfahnen aus dem Mauerwerk austreten können, die nur mit einem unvertretbar hohem Aufwand wieder zu beseitigen sind. Auch die dort befindlichen Ankerplatten oder Endverankerungen müssen die Mindestüberdeckung von 25 bis 30 mm aufweisen (Abb. 7.40).

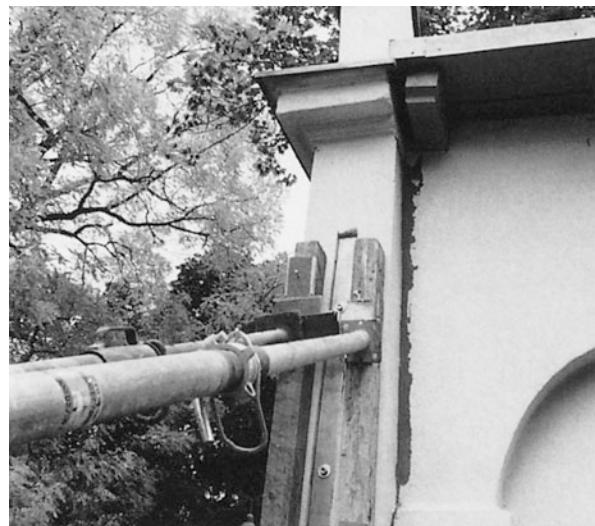
Abb. 7.41 Der Riss zwischen Pfeiler und Gebäude wurde mit einer Zementsuspension verpresst

Darüber hinaus ist die Verwendung der richtigen Zemente ausschlaggebend für den Erfolg der Maßnahme. Hat die Voruntersuchung beispielsweise einen hohen Anteil an Sulfaten im Mauerwerk ergeben, so wird man sulfatbeständigen Hochofenzement HOZ wählen müssen. Auf die zur Verfügung stehenden Spezialzemente und ihre Anwendungsfelder wird im Zusammenhang mit dem Injizieren des Mauerwerks noch zurück zu kommen sein (Abb. 7.41).

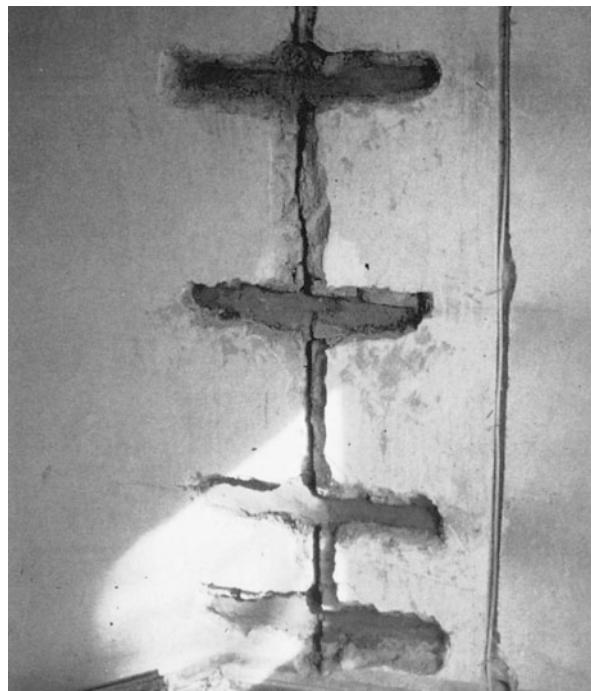
Abb. 7.42 Der Riss in der Treppenwand wurde vernadeln. Die Nadeln wurden freilich sehr kurz gewählt, aber an ihren Enden umgebogen. Der Riss ist bis heute nicht mehr aufgetreten

Kommen wir noch einmal auf die Villa in Glauchau zurück: Wegen der zunächst wesentlich zu schwachen Abstützungskonstruktion riss das Mauerwerk des Treppenhauses von dem der Villa ab. Dabei musste der Verfasser feststellen, dass das jüngere Mauerwerk des Treppenhauses keineswegs ausreichend mit dem älteren der Villa verzahnt gewesen ist. Der senkrechte Abriss zwischen beiden Baukörpern musste deshalb mit Hilfe einer Vernadelung kraftschlüssig verschlossen werden. Also wurde auf der Höhe jeder vierten Lagerfuge des Backsteinmauerwerks ein waagerechter, beiderseits etwa 1,00 m über den Riss hinausreichender Baustahl Ø 10 mm eingelegt. Der Baustahl wurde an seinen Enden umgebogen, um einen sicheren Halt im Mauerwerk zu gewährleisten. Um ihn kraftschlüssig, korrosionsicher und ohne Erschütterungsschäden einbauen zu können, stellte die Baufirma mit einer Trennscheibe einen etwa 10 cm tiefen Schlitz im Mauerwerk her, in den

zunächst Zementmörtel MG III eingeworfen wurde. In diesen Mörtel wurde der Betonstahl sauber eingebettet und anschließend schlossen die Maurer den Schlitz sowie der aufgehende Setzungsriß mit Zementmörtel MG III. Anschließend putzten sie die Vernadelungsbereiche mit einem hydraulischen Kalkputz, in den zur Sicherheit eine dünnes Kunststoffgewebe eingelegt wurde, ein. Mit dem weniger harten zweiten Putz sollte ein Spannungsabbau hin zum vorhandenen, originalen Kalkwandputz der übrigen Wandbereiche erzielt werden. Die Maßnahme hat sich bis heute bewährt: in den seit damals vergangenen 17 Jahren sind die Risse im Treppenhaus nicht wieder aufgetreten (Abb. 7.42).

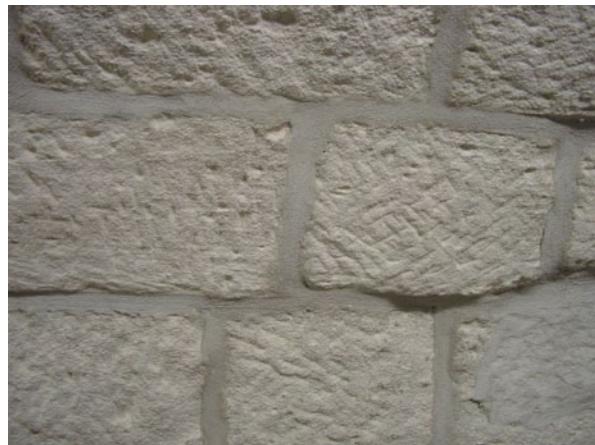
Abb. 7.43 Die Fugen des Sandsteinmauerwerks wurden mit Trassmörtel ausgefügt

Beim anschließenden Wiederverfugen hat sich das Trockenspritzverfahren sehr bewährt. Dabei wurde als Bindemittel für den Fugenmörtel außer Zement auch hydraulischer Kalk und geeigneter Trasskalk eingesetzt. Das Verfugen im Trockenspritzverfahren wird mit Pumpen und Spritzdüsen durchgeführt. Letztere hält der ausführende Arbeiter, um das Verschmutzen des Mauerwerks in Grenzen zu halten, direkt an die Fugen. Auf diese Weise wird zwar das Aufprallen und das Verspritzen des Mörtels nach allen Seiten vermieden, aber das erforderliche Durchmischen mit dem beigegebenen Wasser gelingt nicht sehr gut. Wegen des nicht tief genug eingedrungenen Wassers findet man bei der Qualitätskontrolle hinter dem ordentlich abgebundenem Fugenmörtel der Oberfläche oft noch völlig unabgebundenen Mörtel. Um dies zu vermeiden, sollte man das modernere Einbringverfahren von Fugenmörtel mit Hilfe von Lanzen anwenden, das sich auch beim Füllen von Rissen bewährt hat. Der Mörtel als maschinengängiges Gemisch wird dabei über eine Schneckenpumpe mit dosierbarer Fördermenge mit einer Lanze direkt in die Fuge eingebracht. Das Einbringen des Fugenmörtels mit Lanzen stellt ein leistungsfähiges System dar, das zudem den großen Vorteil aufweist, dass bei sorgfältiger handwerklicher Arbeit so gut wie keine Verschmutzung der Mauerwerksoberfläche eintritt (Abb. 7.43).

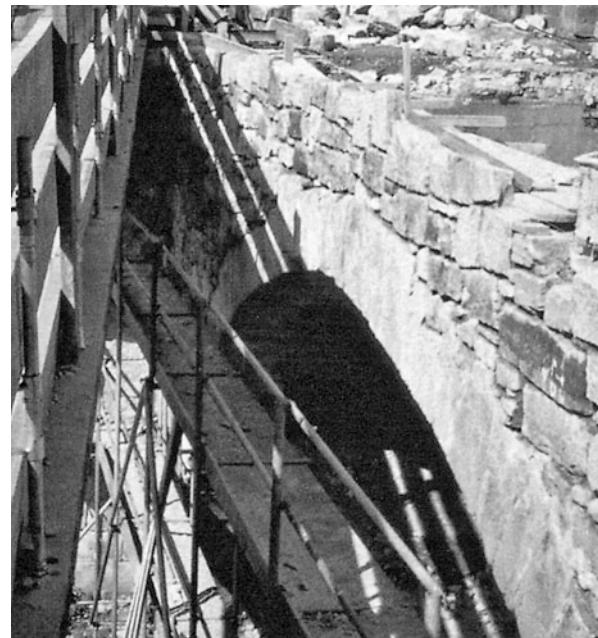
Abb. 7.44 Melsungen, Bartenwetzerbrücke. Die Fugen im Mauerwerk wurden sauber ausgekratzt

Wenn Ausbesserungen des Mörtels an Sichtmauerwerk erforderlich werden, die nur partiell in die Substanz eingreifen, kann der Oberflächenverschluss der Fugen auch von Hand wirtschaftlich sinnvoll sein. Liegt aber im gesamten Mauerwerk schlechtes Fugenmaterial vor, sollte eine komplette Außenhautinstandsetzung vorgenommen werden. Dazu wird zunächst – wie oben beschrieben – der schlechte Fugenmörtel entfernt. Lose Steine werden durch Festkeilen gesichert. Tiefgehende Spalten, Fugen oder Risse werden zuerst mit Injektionsstutzen besetzt, über die dann später die Verpressung erfolgt. Die vorbereiteten Fugen werden entweder im Lanzenverfahren oder im Trockenspritzverfahren mit Mörtel gefüllt. Da dennoch eine Verschmutzung des Sichtmauerwerks oftmals nicht zu vermeiden ist, sind unmittelbar nach Abschluss der Spritzarbeiten die Steinflächen von anhaftenden Mörtel schonend zu befreien. Weil dabei zumeist Strahlgeräte erforderlich sind, wird mit den harten Strahlmitteln das Porengefüge der Außenhaut aufgerissen und die Patina der Steine zerstört. Weniger zerstörerisch wirkt dagegen das „JOS“-Verfahren. In der Denkmalpflege legt man manchmal sogar Wert darauf, den alten Bewuchs mit Algen und Moosen zu erhalten. Dann müssen schonende, freilich kostenaufwendigere Verfahren eingesetzt werden: Man kann die Steine vor dem Fugenverschluss mit einer Tonschlämme beschichten, die nach Abschluss der Verfugung vorsichtig abgewaschen wird. Großflächige Steinquader wird man durch Aufkleben einer Folie schützen, die nach Abschluss der Fugenverfüllung leicht abgezogen werden kann. Allerdings dürfen Folien nie lange aufgeklebt bleiben, denn unter ihnen wird sich bald Schwitzwasser bilden, das den Stein allmählich durchfeuchtet. Dies führt zu den bereits mehrfach beschriebenen Wasser- und Salzsäden (Abb. 7.44).

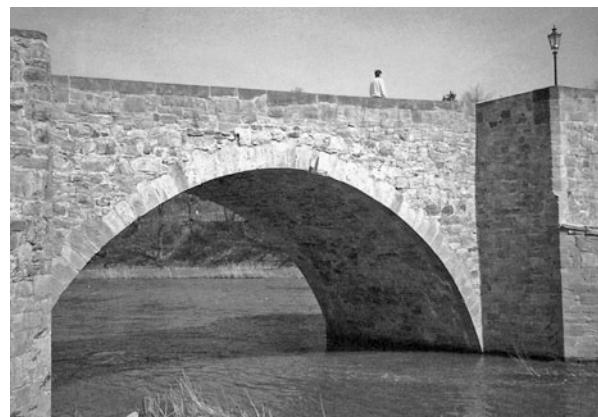
Abb. 7.45 Melsungen, Bartenwetzerbrücke. Ansicht des fertig verfugten Brückenmauerwerks

stellen. Oft sind historische Fugen auch mit Fugenritzern versehen; sie können vollflächig oder vertieft verfugt sein. Manchmal wird der Fugenmörtel auch mit der Kelle einmal von oben und dann von unten abgestreift, so dass in der Mitte ein Grat stehenbleibt. Die Art der Fugenausbildung kann durchaus ein Datierungsmerkmal für das Mauerwerk oder sogar ein Erkennungsmerkmal für einen bestimmten Baumeister darstellen. Über den Stein überstehender Fugenmörtel jedenfalls ist grundsätzlich fehlerhaft und führt zu Schäden im Mauerwerk. Mit Hilfe einer sorgfältigen Bindemittelauswahl lässt sich der historische Mörtel durchaus nachstellen. Meistens wird mit Fugenmörtel auf der Basis von Trasskalk verfugt (Abb. 7.45).

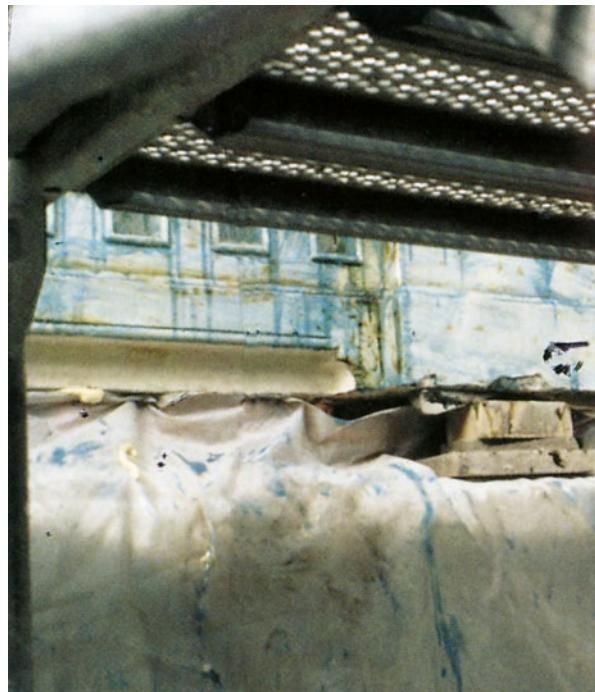
Abb. 8.1 Reinigungspasten werden bei festhaftendem Altanstrich häufig eingesetzt. (Blau eingefärbte Wandfläche)

Beim Entfernen von Fassadenbeschichtungen wie Altanstriche, farbige Besprühungen (Graffiti), Öle, Teere, Bitumen, Gummierungen, aber auch Ausblühungen werden auch umweltunverträgliche Bestandteile der Fassadensubstanz freigesetzt. Das brisante Gemisch bildet problematische Schlämme, für deren fachgerechte Entsorgung mit Bedacht und Umsicht zu Werke gegangen werden muss. Im Zuge der rasant wachsenden Bedeutung des Umweltschutzes muss auch der Handwerker insbesondere beim Reinigen von mineralischen Oberflächen immer mehr Sorgfalt walten lassen. Es gilt schädliche Immissionen zu vermeiden und Chemikalien, wie sie etwa Farbschlämme aufweisen, umweltverträglich zu entsorgen. Auch Staubemissionen, die bei abrasiven Reingungstechniken entstehen, müssen sorgfältig aufgefangen und ohne Beeinträchtigung der Umwelt entsorgt werden. Selbstverständlich dürfen nur solche Reinigungsmethoden angewendet werden, welche die Oberflächen behutsam und mit geringst möglichem Grad an Zerstörung alter Bausubstanz befreien. Dieses zunächst wie ein Allgemeinplatz klingende Postulat erweist aber an jedem zu reinigendem Mauerwerk immer wieder aufs Neue sehr schnell, dass die Reinigungsaufgabe jedesmal hohe Anforderungen an die ausführende Firma stellt (Abb. 8.1).

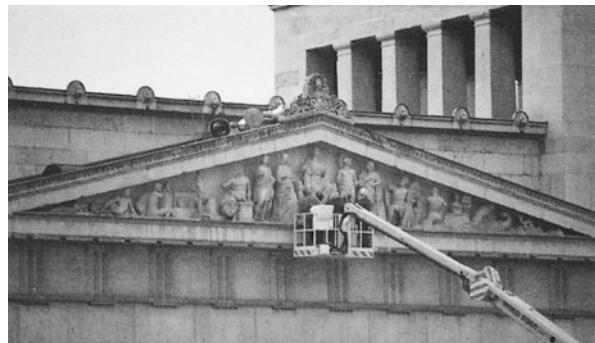
Abb. 8.2 München, Königsplatz. Um die Schadensbilder am Giebeldreieck der Propyläen genau feststellen zu können, wurde ein Hubwagen eingesetzt

als Folge von Versalzungen zu identifizieren. Auch harnäckige Schmutzkrusten können so von allgemeiner Verschmutzung unterschieden werden. Solche besonders aufwendig zu reinigende Partien sollten dokumentiert, d. h. sie sollten fotografiert und in eine Fassadenzeichnung möglichst genau eingetragen werden. Das hilft hinterher, vor allem bei der Abrechnung der Reinigungsarbeiten, den erforderlichen Aufwand zu belegen (Abb. 8.2).

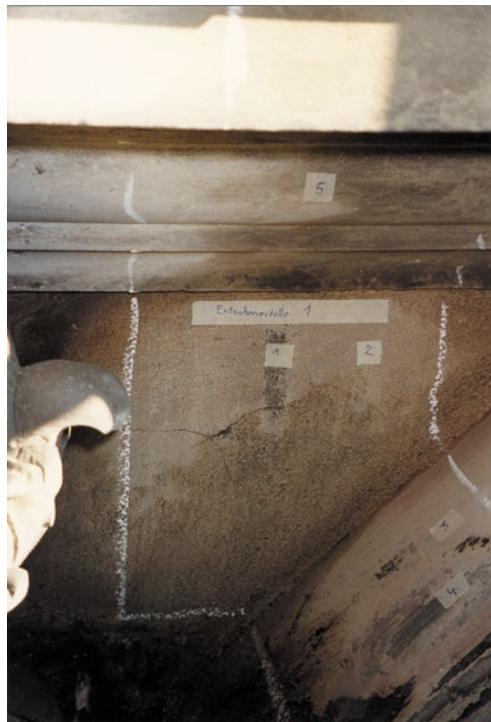
Abb. 8.3 Altanstriche haben sich in geschützten Bereichen, z. B. über der Haustür, erhalten

meist in mehreren Schichten übereinanderliegende Anstriche verstopfen punktuell die Oberflächenporen der Fassade, behindern also die Wasserdampfdiffusion, und besitzen in der Regel kaum mehr die notwendige Haftfestigkeit. Deshalb taugen sie als Anstrichuntergrund nicht mehr. Sie sind sorgfältig und lückenlos zu entfernen (Abb. 8.3).

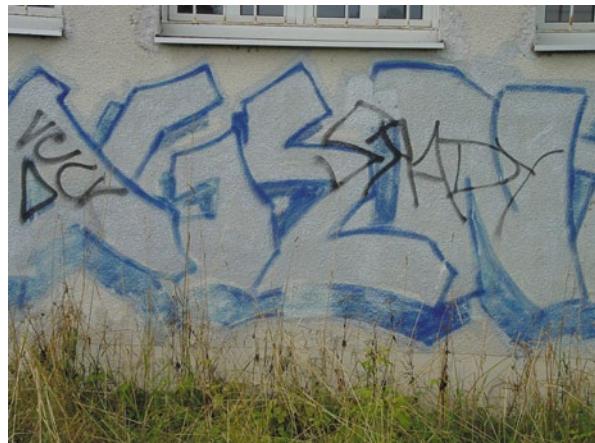
Abb. 8.4 Graffiti auf einer Hauswand sind oft hässliche Verunstaltungen

Des weiteren besteht heutzutage in zunehmendem Maße das Problem der Be seitigung aufgesprühter Graffiti. Sie sind oft so innig mit der Fassadenoberfläche verbunden, dass nur Abbeizen oder Abstrahlen sie zu entfernen hilft (Abb. 8.4).

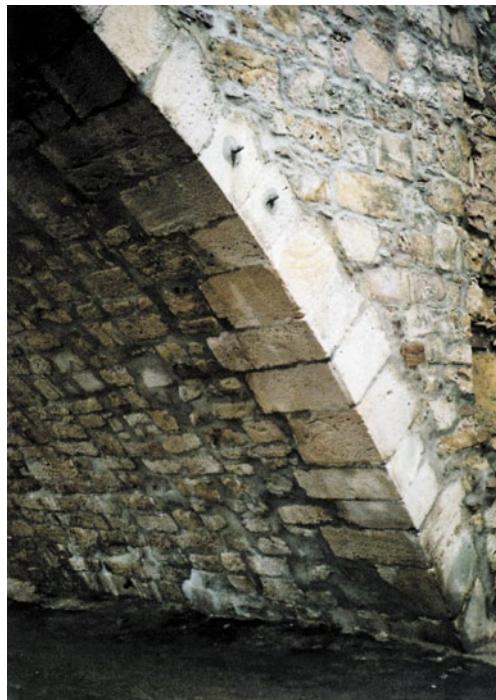
Abb. 8.5 Melsungen,
Bartenwetzerbrücke.
Gereingtes und neu verfugtes
Brückengewölbe

Ein wichtiges Ziel der Reinigung ist es, dass mineralische Baustoffe durch das Reinigen ihre Offenporigkeit wieder erhalten und sich infolgedessen ihre Wasserdampfdiffusionsfähigkeit entsprechend erhöht. Dabei muss insbesondere darauf geachtet werden, dass bei minder harten Baustoffen die Oberfläche intakt bleibt. Abgewitterte Bestandteile der Oberfläche, wie loser Fugenmörtel, absandende oder abschalende Naturstein- oder Backsteinoberflächen müssen jedoch entfernt werden (Abb. 8.5).

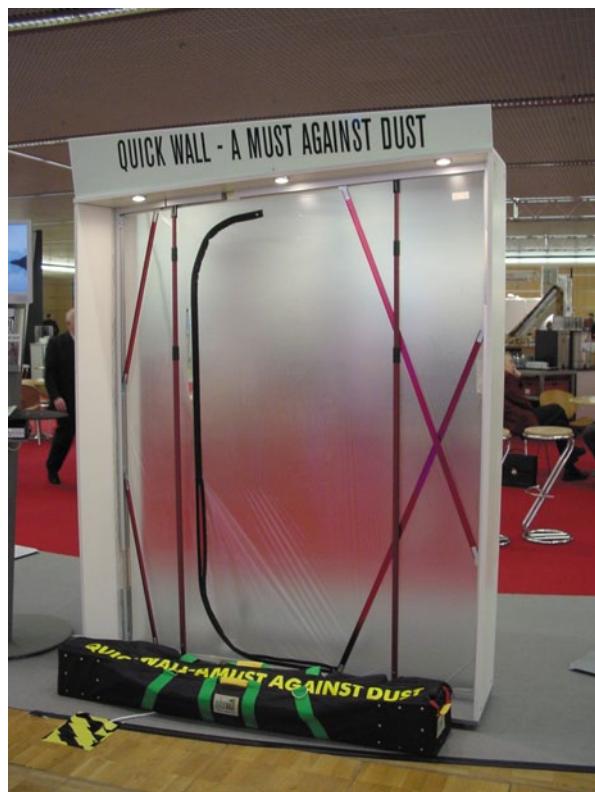
Abb. 8.6 Mit Hilfe einer Staubkabine kann der die Fassade reinigende Handwerker sich selbst vor anfallendem Staub schützen

Bei den trockenen Reinigungsverfahren gelangen Kompressoren mit ausreichender Luftmenge und unmittelbar vor dem Druckkessel sitzenden Luft-Konditionierern sowie regelbare Trockenstrahlgeräte mit entsprechenden Düsen im Zusammenhang mit Luftkühlern zum Einsatz. Dabei können die Düsen derart genau geregelt werden, dass auch Fugen im Mauerwerk und schmale Putzrisse gereinigt werden können. Werden diese an Wänden im Innenraum z. B. bei großen Hallen und Kirchen eingesetzt, müssen sie mit einem leistungsfähigen Industriestaubsauger verbunden sein, um eine Verteilung des Staubes im Raum zu verhindern. Auch außen muss die Staubentwicklung beherrscht werden, indem man Luftbefeuhtungsdüsen an die Strahlgeräte anschließt. Dazu gehört selbstverständlich ein Abdecken der Arbeitsgerüste mit Planen. Der anfallende Staub kann auf diese Weise nicht in die nähere Umgebung dringen, lästige Staubemissionen werden verhindert. Wo die Voruntersuchung einen besonders großen Staubanfall erwarten lässt, müssen geschlossene Staubhauben eingesetzt und die Arbeiter mit Atemmasken ausgerüstet werden (Abb. 8.6).

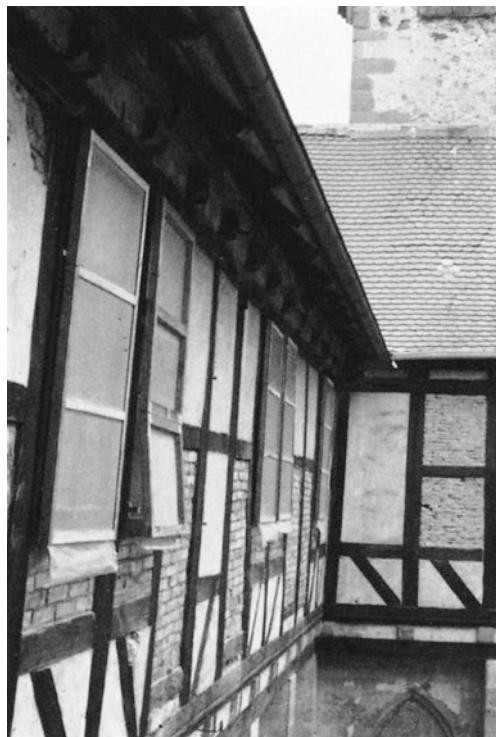
Abb. 8.7 Sorgfältig mit Folien verschlossene Fenster verhindern das Eindringen von Strahlwasser

Bei Anwendung nasser Strahlverfahren müssen die Gerüste sorgfältig mit Planen umhüllt werden. Selbstverständlich müssen auch alle Öffnungen in der zu reinigenden Fassade wie Fenster, Türen, Luken, aber auch Risse, Löcher und Anschlüsse an Traufkästen, Windbretter und ähnlichem vor Beginn der Arbeiten wasserdicht geschlossen werden. Dies erfolgt in aller Regel durch Verkleben mit Folien oder Vermörteln der Risse und Löcher. Geschieht dies nicht, dringt das Strahlwasser samt Strahlgut durch die Fensterritzen oder unter dem Fensterbrett hindurch in den Innenraum ein und durchnässt angrenzende Wände mit ihren Lambrien, Fußböden mit Holzdielen oder Parkett und sogar die nahe am Fenster stehenden Möbel. Es können also hohe Schäden verursacht werden (Abb. 8.7).

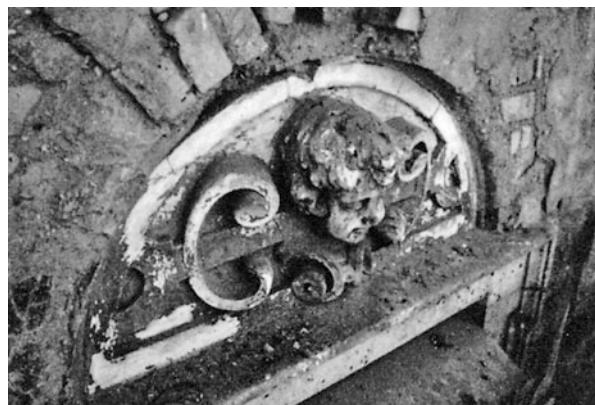
Abb. 8.8 Stuckdekor wie dieses Engelköpfchen in einer Muschel muss vom Restaurator gereinigt werden

Besondere Rücksicht muss freilich auf den vorhandenen Zierat der Fassade gelegt werden, dieser darf selbstverständlich nur von Hand und unter Anleitung eines fachkundigen Restaurators gereinigt werden (Abb. 8.8).

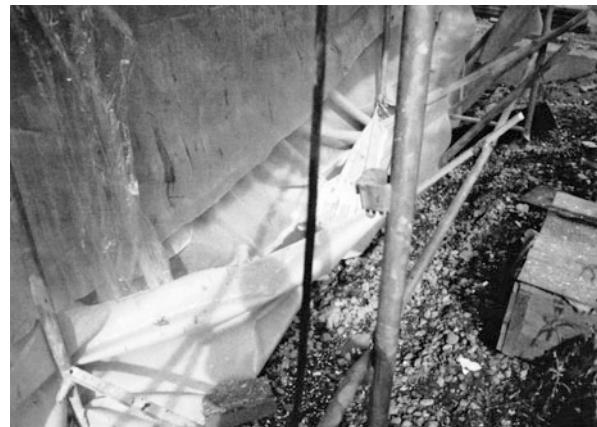
Abb. 8.9 Unzureichende Folienrinne, die sofort nach den Abfallrichtlinien geändert werden muss

ter oder für Folienwannen eingesetzten Folien muss nach den Abfallrichtlinien ausgeführt werden (Abb. 8.9).

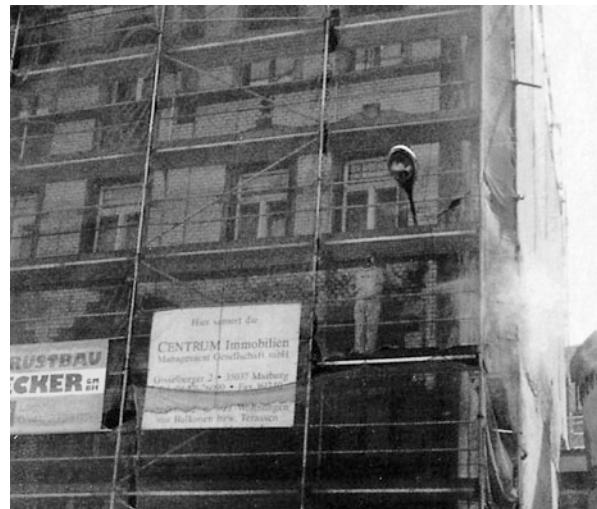
Abb. 8.10 Undichte Planen halten das Wasser des Strahlgerätes nicht zurück

Abdeckungen mit Planen und Folien behindern das ungewünschte und umweltschädigende Verbreiten der Staubemissionen bzw. des unter Druck aufgespritzten Wassers in die Umgebung des zu reinigenden Mauerwerks (Abb. 8.10).

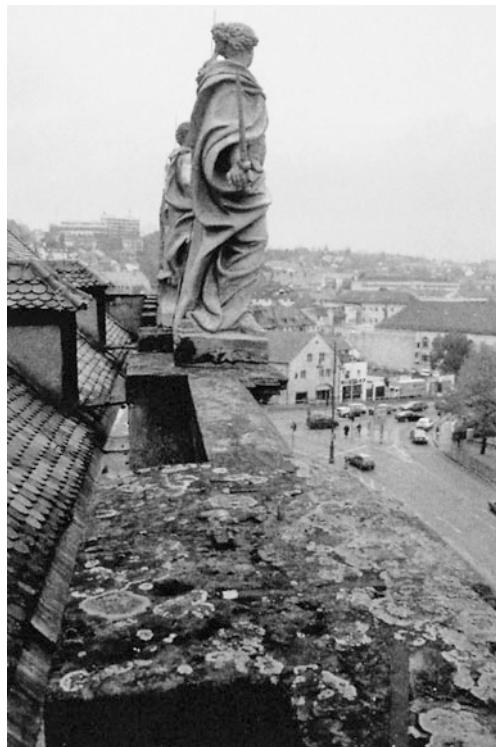
Abb. 9.1 Durch Volltränkung der Statue auf der Attika der SO-Fassade des Residenzschlosses in Ansbach weist im Gegensatz zur Attika selbst keinerlei Bewuchs mit Moosen oder Algen auf. Sie ist gleichsam steril

Aus der Gruppe der organischen Harze verwendet man zum einen die Epoxidharze entweder zur Verfestigung des Fugenmörtels und als Verfüllsuspensionen für Mauerwerksrisse und Hohlräume, was bereits ausführlich erörtert wurde (s. Kap. 7.2.4), und zum anderen die Acrylharze zur Tränkung von Natursteinen; ein Verfahren, das insbesondere beim Erhalt von Steinplastiken und -skulpturen in den letzten Jahrzehnten vielfach eingesetzt worden ist, aber wegen seiner das Originalmaterial stark verändernden Eigenschaften heute nur mehr selten zum Einsatz kommt (Abb. 9.1).

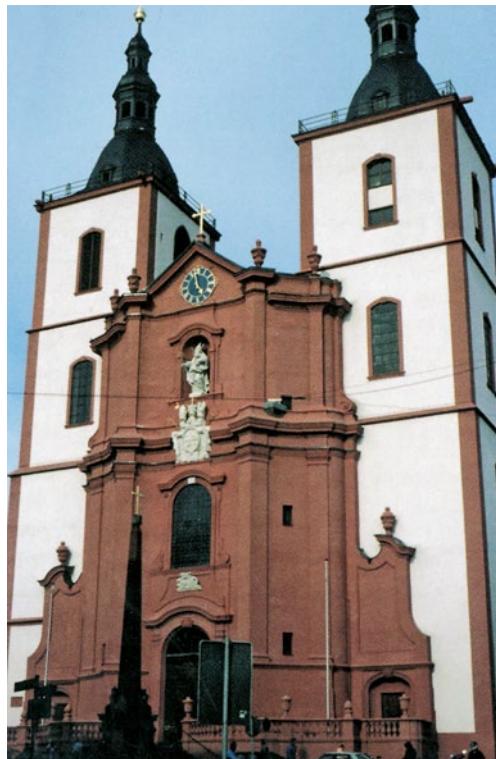
Abb. 10.1 Fulda, Stadtkirche. Die mittlere Sandstein-Travée wurde rot gefasst

Um eine Natursteinmauer erfolgreich instandzusetzen, können neben den Reinigungs- und Sanierungsmaßnahmen zusätzlich noch flankierende Maßnahmen erforderlich werden. Diese können aus baukonstruktiven Verbesserungen, Sanierputz, wärmedämmenden Maßnahmen, Putzen oder Beschichtungen bestehen. So kann ein farbiges Angleichen der restaurierten Flächen mit Hilfe von Farblasuren oder gar eine Farbfassung der Natursteine notwendig werden (Abb. 10.1).

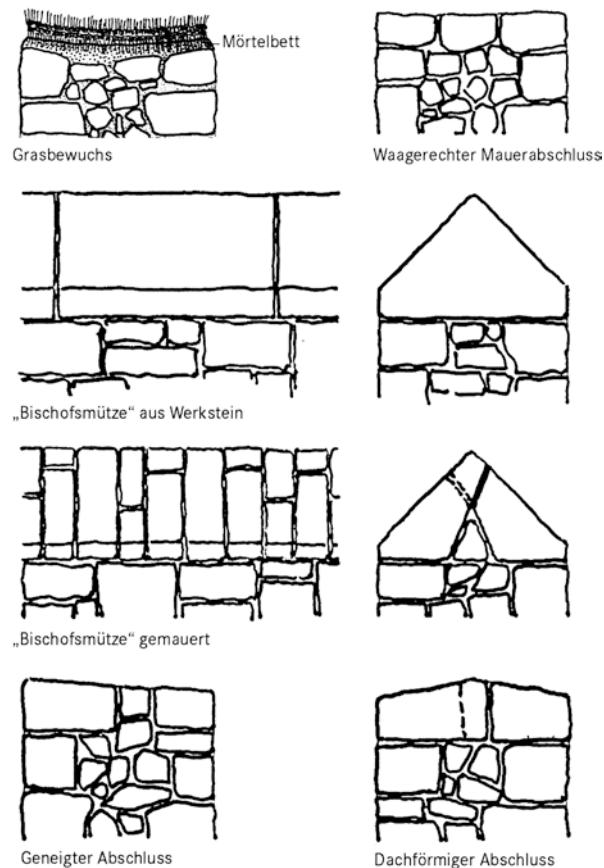
Abb. 10.2 Mauerkronen.
 Grasbewuchs: gute Dauerhaftigkeit; waagerechter Abschluss: ungeeignet; Bischofsmütze aus Werkstein: guter Schutz gegen eindringendes Wasser; Bischofsmütze gemauert: keine dauerhafte Lösung; geneigter Abschluss: keine dauerhafte Lösung; dachförmiger Abschluss: mittelmäßige Dauerhaftigkeit. Die nachhaltigste Lösung wäre eine überkragende oberste Platte mit einer ausreichenden seitlich Tropfnase

Prinzipiell sollte man nach einer Instandsetzungsmaßnahme am Mauerwerk über baukonstruktive Verbesserungen nachdenken. Das Mauerwerk sollte, wenn möglich, verputzt werden. Dies kann mit normalem Außen- und Innenputz, aber auch mit Sanierputz geschehen. Mauerwerkskronen müssen sorgfältig gegen eindringendes Regenwasser geschützt werden. Dafür gibt es sowohl mauertechnische Kappen, Grasbewuchs oder Verblechungen (Abb. 10.2).

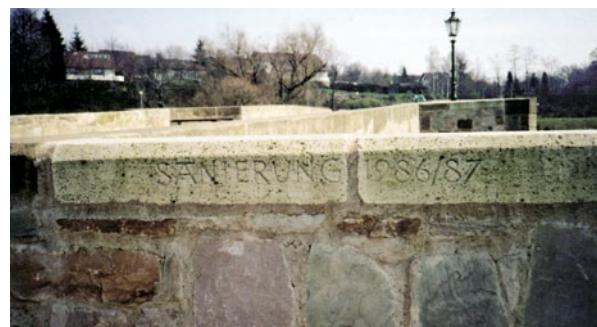
Abb. 10.3 Melsungen, Bart-en-wetzerbrücke. Die obersten maroden Geländersteine wurden durch Reprofilierungsmörtel im Abgussverfahren ersetzt

Für die Wiederherstellung der ursprünglichen Oberfläche einer Naturstein- oder Backsteinmauer haben sich zwei Steinergänzungsverfahren bewährt: das sogenannte „Reprofilieren“ mit Restauriermortel und das Einsetzen von neuem Stein, die sog. „Vierung“. Die Mindestkantenlänge einer steinmetzmäßigen Vierung soll 10 cm betragen und die Einbindetiefe mindestens 8 bis 10 cm. Eine Vierung soll keinesfalls vorhandene Fugen überbrücken. Das Einsetzen von zementgebundenen Kunststeinen dagegen muss wegen der kaum beherrschbaren bauphysikalischen Verschiedenheit der Materialien abgelehnt werden (Abb. 10.3).

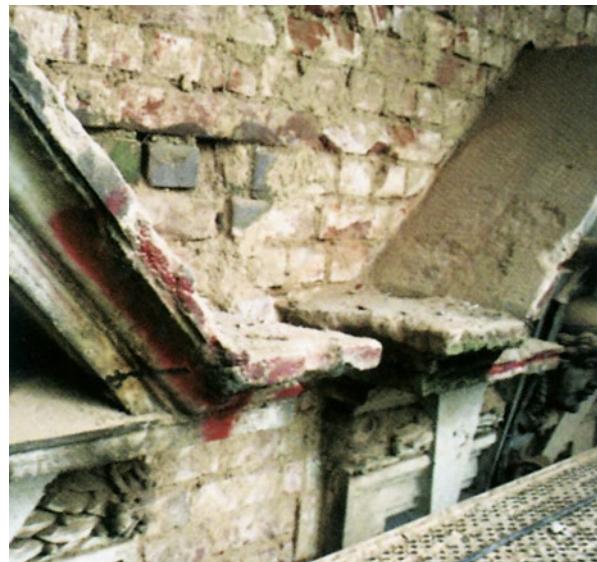
Abb. 10.4 Schadhafte Fensterverdachung aus Sandstein. Der geschädigte Bereich wurde ausgestemmt und mit Reprofilierungsmörtel repariert

Restauriermörtel sollte niemals großflächig d. h. nicht mehr als 100 cm² oder für tiefegehende Reparaturen eingesetzt werden, sondern immer nur für kleine Reparaturen am Mauerwerk. Ganze Steine aus solchem Mörtel nachzubilden und sie dann bildhauerisch zu bearbeiten, sollte besser unterbleiben. Es können nämlich, ähnlich wie beim Beton, erhebliche Probleme auftreten, besonders dann, wenn der Restauriermörtel zusätzlich mit Edelstählen armiert werden muss, denn am Stahl kann sich Kondenswasser bilden. Auch das unterschiedliche Witterungsverhalten von Restauriermörtel und Naturstein muss beachtet werden. Besonders problematisch stellt sich der Einsatz von Restauriermörteln dar, wenn nur gebrochene Kanten und bestoßene Oberflächen beispielsweise eines Natursteingesimses repariert werden sollen (Abb. 10.4).

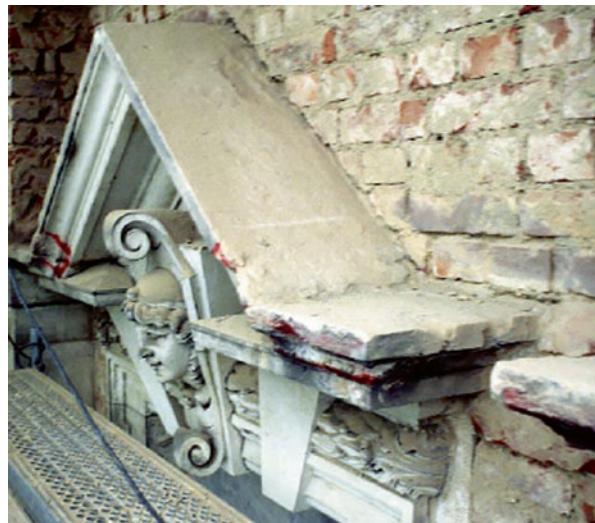
Abb. 10.5 Schadhafte Fens-
terverdachung aus Sandstein.
Die geringfügige Bestoßung
der Kanten muss nicht unbe-
dingt repariert werden

Der Mörtelauftrag muss nämlich auf alle Fälle eine gewisse Mindeststärke haben, sonst wird er sehr schnell wieder abgesprengt. Deshalb muss der Naturstein an den Reparaturstellen entsprechend tief, in der Regel wenigstens 20 mm, abgearbeitet werden. In diesen Fällen kann nur mit kunststoffmodifizierten Mörteln PCC schadensfrei gearbeitet werden. Es empfiehlt sich daher, zu überprüfen, ob in solchen Fällen nicht ein Austauschen der Werksteine am Gesims gegen neue, eine sog. „Vierung“, sinnvoller und sogar kostengünstiger ist (WTA-Merkblatt 3-8-95/D). Bei geringfügigen Fehlstellen ist zu überlegen, ob man sie nicht in diesem Originalzustand belassen kann (Abb. 10.5).

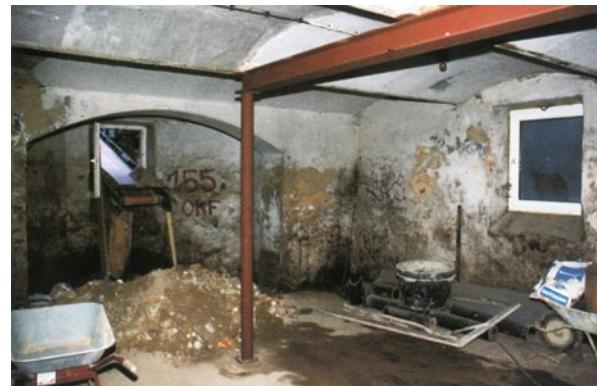
Abb. 10.6 Total versalzene Kellerwände

Durch geeignete Probenahme muss eine Feuchte- und Salzbilanz gezogen werden. Dabei wird die kapillare Wasseraufnahme in Masse-% bestimmt und der Durchfeuchtungsgrad errechnet. Schließlich wird der Anteil an bauschädlichen Salzen im Labor ermittelt. Die Auswertung dieser Daten lässt ein Feuchteprofil erkennen, das die Art der Feuchteaufnahme im Mauerwerk diagnostizieren lässt (s. Kap. 6.7). Sollte es sich bei der Feuchte hauptsächlich um kapillar aufsteigende Nässe handeln, so muss eine Sperrsicht ins Mauerwerk eingebracht werden. Bei hygrokopisch eindringender Feuchte muss der kontaminierte Putz abgeschlagen, an schwer belasteten Oberflächen sogar das Mauerwerk ausgetauscht werden. Erdberührte Mauerwerke z. B. in Hauskellern müssen gegen Feuchte gemäß DIN 18 195 „*Bauwerksabdichtungen*“ Teil 4.6 mit einer vertikalen Sperrsicht und einer Drainage versehen sein (s. Kap. 7.1.2, Abb. 10.6).

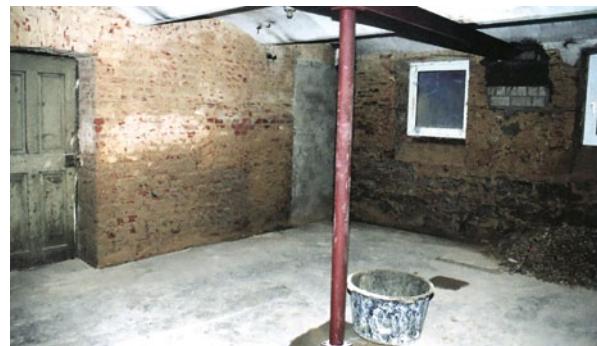
Abb. 10.7 Der versalzene Putz wurde abgeschlagen, die Wände gesäubert und die Fugen ausgekratzt

Das Abschlagen des versalzenen Putzes muss sorgfältig ausgeführt werden. Der Putz muss gänzlich von der Steinoberfläche entfernt werden, was zumeist durch gründliches Abbursten geschieht. Bei hartnäckigen Putzstellen muss der Putz mit Hilfe abrasiver Methoden wie z. B. Abblasen mit Druckluft, Abstrahlen, etc. entfernt werden. Auch die Mauerwerksfugen müssen 50 mm, wenigstens doppelte Fugenbreite tief, bei losem Fugenmörtel bis hinunter zum festen, bindemittelhaltigen Bereich ausgeräumt werden. Für das Fugenausräumen gibt es mittlerweile sehr geeignete Druckluft- oder Strahlgeräte mit entsprechend kleinen Düsen (s. Kap. 8.3, Abb. 10.7).

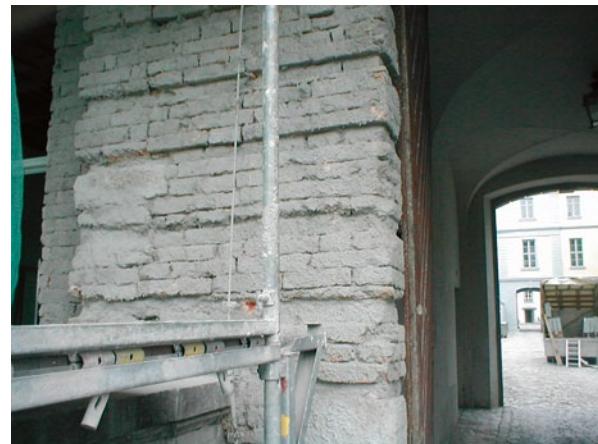
Abb. 10.8 Spritzwurf auf sehr weichem Backsteinmauerwerk

Ist das Mauerwerk sauber abgebürstet, vorhandene Löcher zugemauert, die Fugen ausgekratzt und die schlechten Stellen als Putzgrund mit Gewebe wieder tragfähig gemacht, dann wird frisch ausgefugt, um eine möglichst gleichmäßige Oberfläche zu erreichen. Anschließend sollte ein Spritzwurf aus zum Saniersystem passendem Zementmörtel netzförmig als Haftbrücke aufgebracht werden. Insbesondere bei Natursteinmauerwerk sollte auf den Spritzwurf nicht verzichtet werden. Ein Weglassen des Spritzwurfs kann man im Grunde nur bei kleinformativem Backsteinmauerwerk empfehlen. In der Regel sollte der Spritzwurf ungefähr 60 % der Putzgrundfläche bedecken und darf eine Schichtdicke von 5 mm nicht überschreiten (Abb. 10.8).

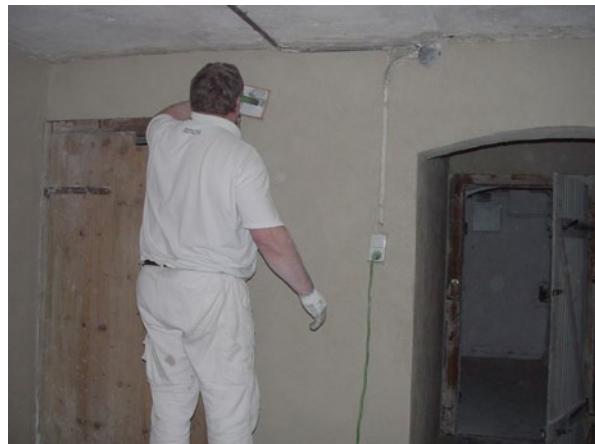
Abb. 10.9 Auftragen von Sanierputz auf die vorbereitete Wand

Der Auftrag von Sanierputz geschieht entweder von Hand oder maschinell. Werden übliche Putzmaschinen eingesetzt, so müssen diese mit Zusatzausrüstungen wie Nachmischer oder spezielle Schneckenmäntel ausgerüstet sein, um die nach dem WTA-Merkblatt 2-2-91/D(1991) geforderten Porengehalte des Putzes auch auf der Baustelle zu erreichen. Sicherheitshalber sollte immer vor dem ersten Aufbringen des Mörtels auf die Wand an der Düse Frischmörtel entnommen werden, dessen Rohdichte ermittelt wird. Über die Rohdichte des Frischmörtels ist ein Rückschluss auf ausreichenden Luftporengehalt möglich. Von Zeit zu Zeit sollte die Rohdichtemessung wiederholt werden. Da der Sanierputzmörtel auf Zementbasis hergestellt wird, ist das richtige Mischen und damit der richtige Luftporengehalt für den fertigen Sanierputz ausschlaggebend. Wird dies nicht beachtet, kann sich der Sanierputz in einen normalen Zementputz verwandeln, der infolge seiner Starrheit und seiner großen Dichte selbstverständlich keine bauschädlichen Salze aufnehmen kann und infolgedessen schon bald durch den Kristallisierungsdruck zerstört wird. (Abb. 10.9, Tab. 10.2)

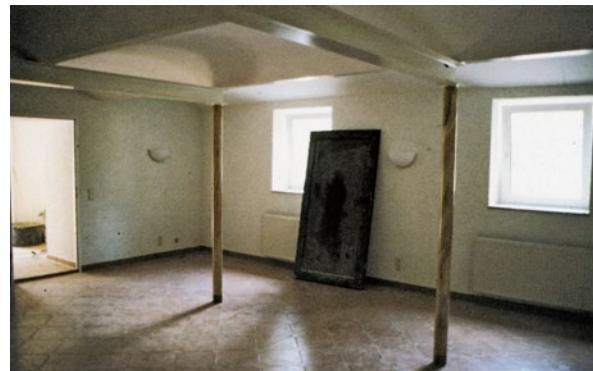
Abb. 10.10 Der mit Sanierputz versehene Keller ist jetzt als Bürraum nutzbar

Richtig eingesetzt haben sich Sanierputzsysteme seit über 20 Jahren sehr bewährt und sind gerade aus der Altbausanierung heute nicht mehr wegzudenken. Da solche Putze etwa das Dreifache eines normalen Innenputzes kosten, will ihr Einsatz wohl bedacht sein (Abb. 10.10).

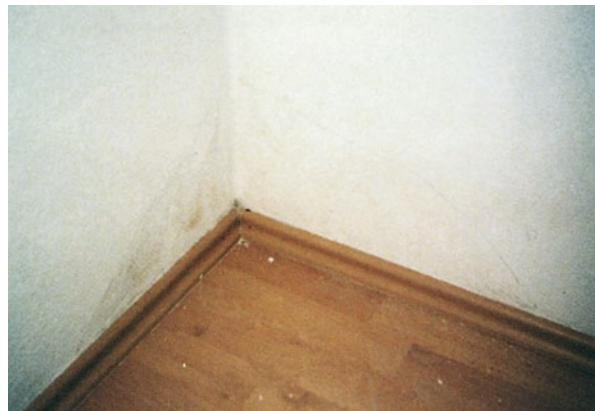
Abb. 10.11 Oberhalb der Sockelleiste hat Tauwasser Farbe und Putz geschädigt

Wegen der Gefahr der Kondenswasserbildung an und in den Außenwänden und der damit verbundenen Schimmelpilzbildung liegt es im Interesse eines jeden Bauherrn, die oftmals wesentlich zu dünnen Außenwände in seinem zu sanierendem Haus möglichst warm zu halten. Dies vermag er am besten mit Hilfe einer Wärmedämmung der Außenwand, entweder mit einem Wärmedämmputz oder einem Wärmedämmverbundsystem WDVS. Treten dabei Fehler auf und entstehen Wärmebrücken, stellt sich besonders rasch eine Unterschreitung des Taupunktes in den Außenwänden ein, der Bauschaden wird schnell gravierend. Andererseits besitzen besonders schwere Mauerwerke, wie z. B. die massiven Naturstein- oder Backsteinaußenwänden in Kirchen oder Schlössern, eine besonders große Speichermasse und damit ein besonders großes Temperatur-Beharrungsvermögen. Bei zyklischem Heizen in Verbindung mit einer Erhöhung der absoluten Raumluftfeuchte kann es sogar an solchen dicken Mauern zu Kondensation auf der Oberfläche führen. Günstig wäre es, wenn auch solche trügen Außenwände wärmegedämmt würden (Abb. 10.11).
