Josef Maier

Handbuch Historisches Mauerwerk

Untersuchungsmethoden
und Instandsetzungsverfahren

2. Aufl. 2012

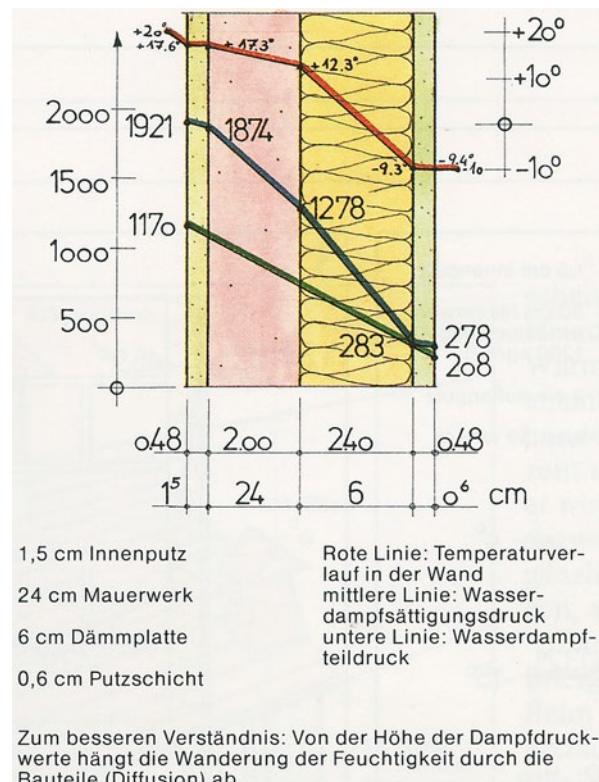
Abb. 10.12 Diffusionsdiagramm nach „Glaser“

Das äußerlich so dick erscheinende, historische Mauerwerk ist innen oft stark zerklüftet und weist viele und durchaus große Hohlräume in seinem Inneren auf (s. Kap. 7.2.4). In der Praxis wird man außerdem immer wieder auf Versorgungs- oder Heizleitungen treffen, die in durchgehenden, hohlen, ungedämmten Mauerschlitzten liegen. Das Mauerwerk ist also an solchen Stellen stark geschwächt. Bei der Taupunktberechnung nach „Glaser“ wird jedoch selbstverständlich von einem homogenen Mauerwerk ausgegangen. Im Übrigen handelt es sich beim „Glaser-Verfahren“ um ein eindimensionales Verfahren, bei dem Randeinflüsse – analog den Wärmebrücken – nicht berücksichtigt werden. Daher können die errechneten wärmedämmenden Eigenschaften nach der jeweiligen Bauteildicke zu großen Trugbildern führen und mit der Wirklichkeit überhaupt nicht übereinstimmen. Außerdem kann es dazu kommen, dass der Tauwasserausfall innerhalb des Mauerwerksquerschnitts in den Hohlräumen stattfindet. Die Mauer wird dann durchnässt, ohne dass dies zunächst von außen zu erkennen ist. Wenn erst außen Ausblühungen zu sehen sind, dann ist der Schaden bereits angerichtet (Künzel 2007, Abb. 10.12).

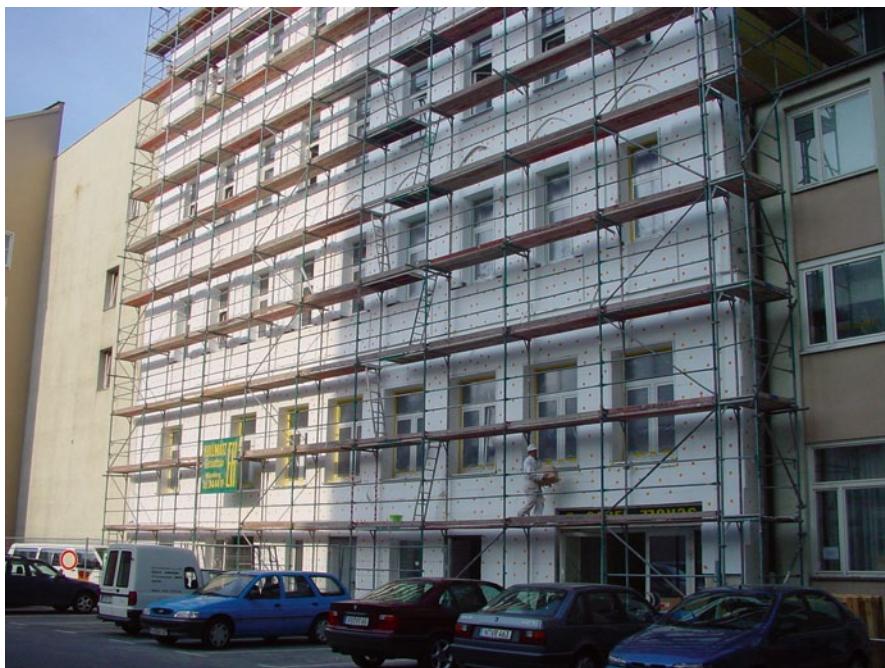
Abb. 10.13 Mit einem WDVS aus Styropor versehene Schulhausfront

- Außenwand, Erdgeschoss
Innen glatt und außen rau verputztes Backsteinmauerwerk, Dicke=64 cm, zwischen Stahlbetonpfeilern angeordnet.
- Außenwand, 1. Obergeschoss
Innen glatt und außen rau verputztes Backsteinmauerwerk, Dicke=60 cm, das durch eine Reihe ca. 20 cm tiefer, spitzbogiger Nischen zwischen den Stahlbetonpfeilern geschwächt wird.
- Außenwand, 2. – 4. Obergeschoss
Innen glatt und außen rau verputztes Mauerwerk, Dicke=40 cm, ebenfalls zwischen Stahlbetonpfeilern angeordnet.

Die Untersuchung der Außenwand hat ergeben, dass die Werte wahrscheinlich noch wesentlich schlechter angesetzt werden müssen, weil sowohl die Wasser- und Abwasserleitungen als auch die Heizungsrohre, alle aus verzinktem Stahl, in voller Wandhöhe innerhalb durchlaufender Mauerschlitzte geführt sind. Auf eine Dämmung wurde damals verzichtet. Alle diese Schlitze im Rahmen der Instandsetzungsmaßnahme zu öffnen und mit Wärmedämmung auszufüllen, wurde trotz mahnender Hinweise des Verfassers aus Kostengründen nicht durchgeführt. Um die Wand wärmetechnisch richtig auszustatten, war ein WDVS mit wenigstens 60 mm dicken Polystyrolhartschaumplatten zu errichten (Abb. 10.13).

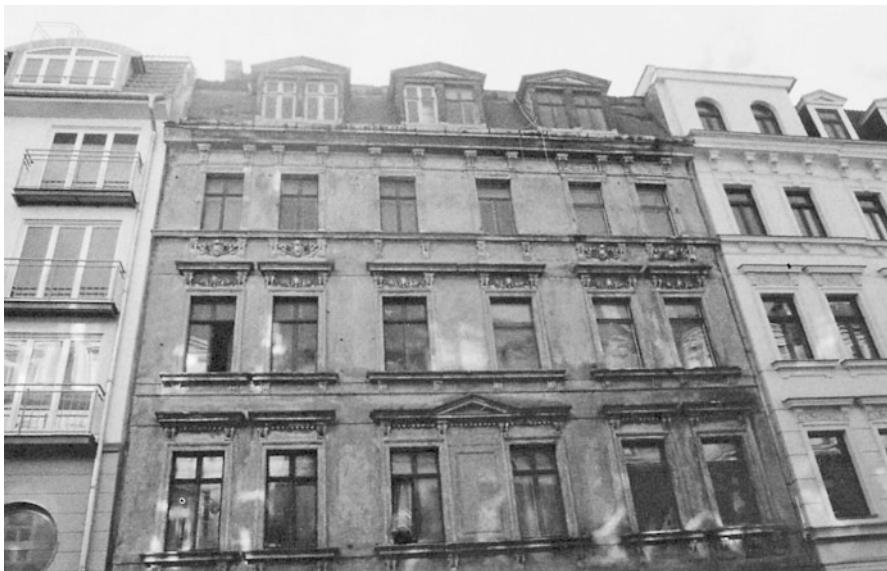
Abb. 10.14 Die Obergeschosse des Mehrfamilienhauses vor der Instandsetzung

Ein Mehrfamilienhaus aus der Wende vom 19. zum 20. Jahrhundert befindet sich in einer durchgehend bebauten Straßenzeile in Leipzig. Die Untersuchungen haben folgende Kennwerte erbracht (Abb. 10.14):

- Außenwand zur Straße, Erdgeschoss
Es handelt sich um innen und außen verputztes Backsteinmauerwerk mit Salzschäden im Sockelbereich. Der Außenputz imitiert ein Quadermauerwerk.
Mauerdicke = 59 cm U-Wert = 0,81 W/(m² K) ≥ 0,24 EnEV 2009
- Außenwand zur Straße 1. und 2. Obergeschoss
Wiederum innen und außen verputztes Backsteinmauerwerk, jetzt glatter Oberputz. Auf Deckenhöhe läuft außen ein Sandsteingesims waagerecht durch. Die Fenster sind von Sandsteingewänden umgeben, die obenauf jeweils gerade Verdachungen aus Sandstein tragen.
Mauerdicke = 54 cm U-Wert = 0,87 W/(m² K) ≥ 0,24 EnEV 2009
- Außenwand zur Straße 3. Obergeschoss
Sonst wie die anderen Geschosse gestaltet,
Mauerdicke = 35 cm U-Wert = 1,22 W/(m² K) ≥ 0,24 EnEV 2009
- Außenwand zum Hof, Erdgeschoss
Backsteinmauerwerk innen und außen verputzt,

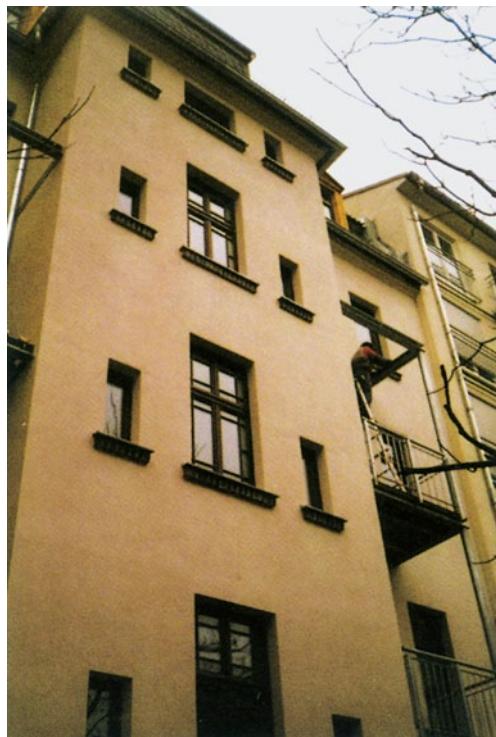
Abb. 10.15 Hoffassade nach Aufbringen einer WDVS

- Außenwand zum Hof, 1. und 2. Obergeschoss
Backsteinmauerwerk, innen und außen verputzt,
Mauerdicke=44 cm U-Wert=1,03 W/(m² K)≥0,24 EnEV 2009
- Außenwand zum Hof, 3. Obergeschoss
Backsteinmauerwerk, innen und außen verputzt,
Mauerdicke=35 cm U-Wert=1,22 W/(m² K)≥0,24 EnEV 2009

Die Energiekennzahl für das gesamte Gebäude wurde mit 8 ermittelt. Die Energiekennzahl ist der gebräuchlichste Vergleichswert, um die thermische Qualität der Gebäudehülle zu beschreiben. Sie bringt zum Ausdruck, wieviel Energie pro Quadratmeter Fläche im Jahr benötigt werden und wird in kWh/(m² a) angegeben. Diese Kennzahl kann leicht in Euro/m² umgerechnet werden, weil man den Preis einer kWh kennt. Um diese Zahl auf 3 und damit den Heizölbedarf um die Hälfte auf 9,1 L/m² im Jahr zu reduzieren, wurden folgende Wärmedämmmaßnahmen festgelegt: An der Außenwand zum Hof sollte die erforderliche Dicke des WDVS mit 8 cm starken Mineralwolleplatten der Wärmeleitgruppe 040 aufgebracht werden (Abb. 10.15).

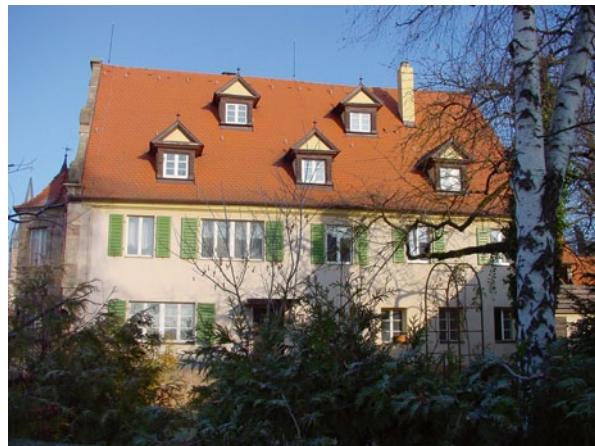
Abb. 10.16 Erlangen, Geudersches Schlösschen. Ansicht von Süden vor der Sanierung

Landschlösschen (Geudersches Schlösschen) Bei der Instandsetzung eines Landschlösschens mit zwei Geschossen und einem ausbaubaren steilen Dach aus dem 17. Jahrhundert in Erlangen/Bruck sah sich der Verfasser vor die Aufgabe gestellt, eine ausreichende Wärmedämmung an den alten Außenwänden anzubringen (Maier 2011, Abb. 10.16).

Es galt, zunächst eine Lösung für die Südwand zu finden. Diese bestand im Erdgeschoss aus 40 cm dicken, beidseitig mit einem bis zu 4 cm starken Kalkputz beschichteten Backsteinen, im Obergeschoss weitgehend aus 24 cm dickem, innen und außen verputztem Fachwerk. Auf der ganzen Südwand sollte ein WDVS aufgebracht werden.

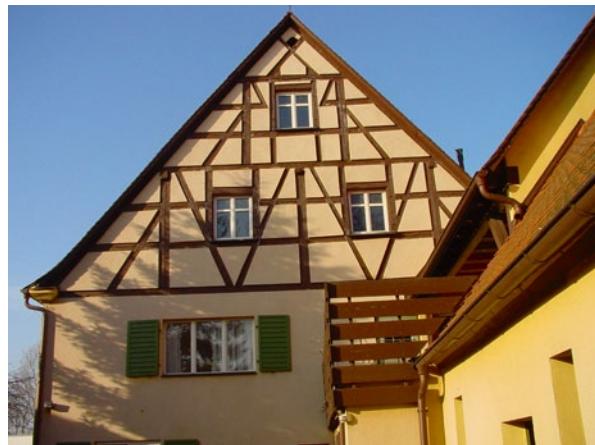
Abb. 10.17 Erlangen, Geudersches Schlösschen. Ansicht von Osten. Vor dem Fachwerkgiebel befinden sich Garagen

Bereits 1477 soll es in Erlangen/Bruck eine als Steinhaus überlieferte Liegenschaft gegeben haben, die in der frühen Neuzeit als Reichslehen an das Nürnberger Patriziergeschlecht der Geuder von Heroldsberg gefallen ist. Es handelte sich um ein zweistöckiges, nur im rückwärtigen Bereich teilweise unterkellertes Wohnhaus mit einem 50 Grad steilen Satteldach mit Dachgauben, das 1904 und noch einmal 1934 stark verändert wurde. Die Südseite wurde im Erdgeschoss mit Backsteinen anstelle des Fachwerks verstärkt, im Obergeschoss und an der gesamten Nordseite blieb das Fachwerk erhalten. Im Osten wurden noch zusätzliche Garagen angebaut. Auf dem Grundstück verblieben zudem noch mehrere Nebengebäude (Abb. 10.17).

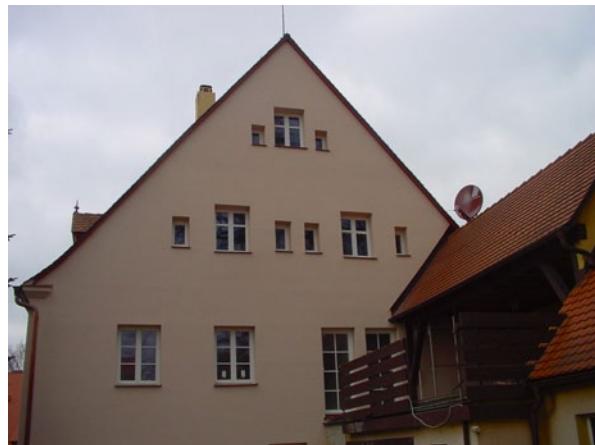
Abb. 10.18 Erlangen, Geudersches Schlösschen. Der Fachwerk-Ostgiebel wurde auch zur Überbrückung der Fugen und Spalten mit einer WDVS aus Mineralwolle versehen

- Ein zweiter wichtiger Effekt kann durch ein WDVS erreicht werden: Alte Mauern weisen meistens Risse an ihrer Oberfläche auf. Diese sind immer dann problematisch zu sanieren, wenn sie noch dynamisch, also beweglich sind. Hier lässt sich die Energieeinsparung mit der RissSANierung sinnvoll koppeln. Durch die 80 mm dicken, in Rissbereichen angedübelten, sonst aufgeklebten Dämmplatten erfolgt eine Entkoppelung von gerissenem Putz auf dem Mauerwerk und der neuen Oberschicht. Außerdem wird durch die Wärmedämmung auch die thermische Rissbewegung unterbunden, die Risse weiten sich also nicht mehr weiter auf. Dabei können alle bekannten Wärmedämmverbundsysteme mit mineralischen oder organischen Beschichtungen auf Polystyrolhartschaum-, Mineraldämm- oder Korkplatten eingesetzt werden. Wegen des Brandschutzes wurden an allen, mit einem WDVS gedämmten Außenwänden Mineraldämmplatten eingesetzt. Als Oberflächenbeschichtung wurde wegen seiner günstigen Wasserdampfdurchlässigkeit ein mineralischer Edelputz P II nach DIN 18 550 Putz; Putze aus Mörteln mit mineralischen Bindemitteln, Ausführung – oder CS II nach DIN EN 998–1 Putzmörtel; Festlegungen für Mörtel im Mauerwerksbau – und als Anstrich eine Dispersions-Silikat-Farbe gewählt (Abb. 10.18).

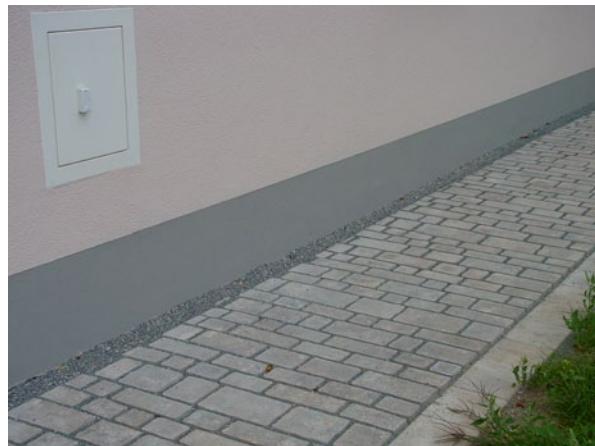
Abb. 10.19 Erlangen, Geudersches Schlösschen. Auf einen eigens ausgebildeten Sockel wurde verzichtet. Er wurde nur farbig abgesetzt

Bei der Sockelausbildung ist zu beachten, dass die üblichen Aluminium-Sockelschienen eine Wärmebrücke im Fußbodenbereich des Erdgeschosses bilden. Sie können einen Wärmeverlust an der Erdgeschoss-Innenwandoberfläche insbesondere entlang der Fußbodenkante verursachen, der die Innenwandoberflächentemperatur schnell über die für Schimmelpilze kritische absinken lässt. Als Abhilfe kam bei diesem Projekt nur eine über den Sockel bis zum Fundament hinuntergehende Perimeterdämmung in Betracht (Abb. 10.19).

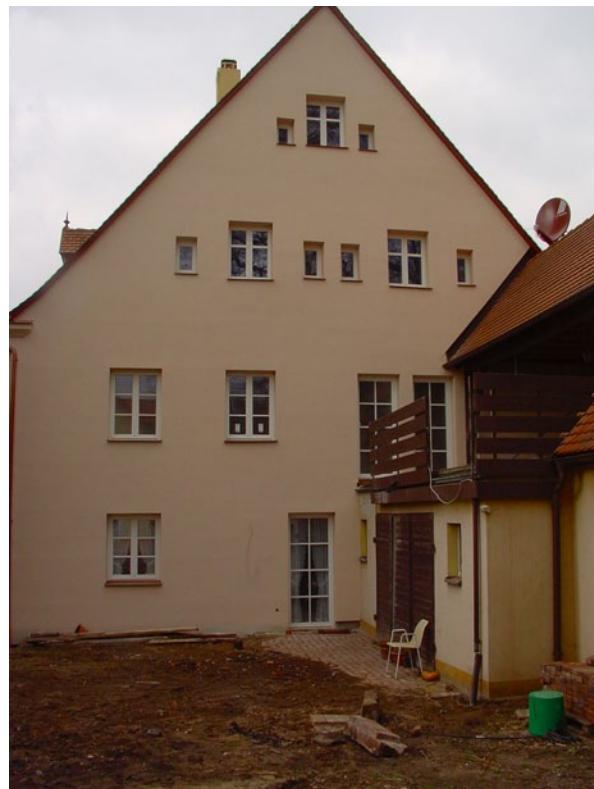
Abb. 10.20 Erlangen, Geudersches Schlösschen. Die neuen Fensterbänke des Ostgiebels wurden an das WDVS angepasst

Der Anschluss an die Traufe des stark geneigten Daches erforderte eine komplett neue Verkleidung aus Holz, die sich der nunmehr um 8 cm dickeren Wand anpasste. Auch die Fensterbänke mussten neu verblecht werden. Die Anschlüsse des WDVS an die Fensterlaibungen waren genau zu überlegen. Die Wärmedämmung musste in die Laibung hineingezogen werden, um eine Wärmebrücke zu vermeiden. Das konnte nur gelingen, wenn das Fensterstockholz breit genug ausgeführt wurde. Fensterbleche müssen die Dicke der WDVS ebenfalls berücksichtigen, sie dürfen also nicht direkt an das Mauerwerk der Laibung angepasst werden, sonst kann es Risse im Oberputz des WDVS geben (Abb. 10.20).

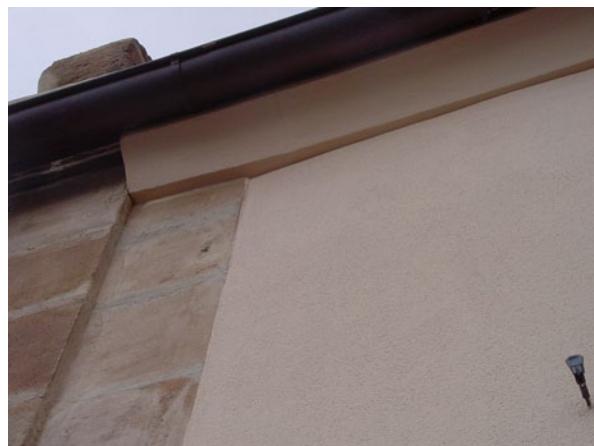
Abb. 10.21 Erlangen, Geudersches Schlösschen. Anschluss der Sandsteinfassade an die Wärmedämmung der Südseite

Die Straßenseite des Schlosschens, also die Westseite, besteht aus Sandsteinquadern. Hier wurde eine Innendämmung aus Kalzium-Silikat-Platten – diese werden weiter unten behandelt – erforderlich, denn die Sandsteinfassade steht unter Denkmalschutz. Der Anschluss der Außendämmung des WDVS, an die seitlichen Sandstein-Eckpfeiler des Gebäudes wurde derart gestaltet, dass das WDVS im letzten Meter zum Eckpfeiler hin allmählich an Dicke verlor und bündig mit ihm auslief. Die dadurch entstehende Wärmebrücke wurde durch eine entsprechende Innendämmung verhindert (Abb. 10.21).

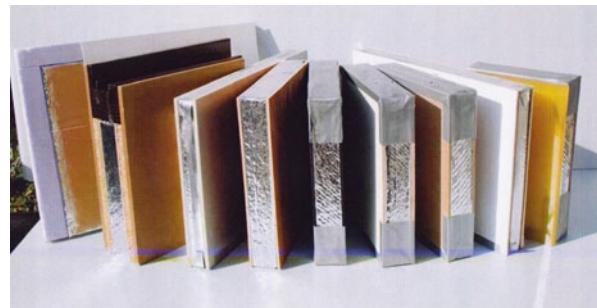
Abb. 10.22 Auf dem Markt sind bereits verschiedene VIP – Elemente. Hier wird die VIP/Qasa Elementfamilie der Fa. Variotec gezeigt

Um dies zu verhindern, ist zu überlegen, ob hier die 20 mm dünnen Vacuum-Isolations-Paneele VIP oder die Vacuum-Insulating-Sandwiches VIS als Außenwanddämmung eingesetzt werden können. Sie besitzen eine wenigstens fünffach geringere Wärmeleitfähigkeit λ als herkömmliche Dämmstoffe wie Mineralwolle oder Styropor. Sie sind zwar mit manchen Aspekten noch immer in der Erprobungsphase, können aber an Außenwänden durchaus erfolgreich eingesetzt werden (Abb. 10.22).

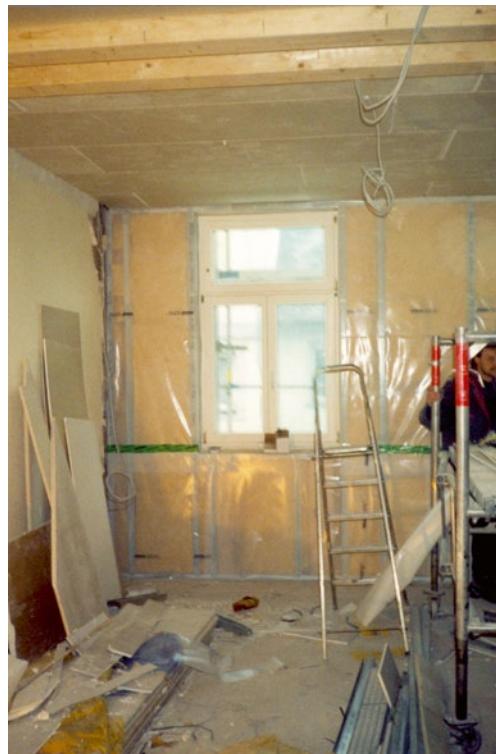
Abb. 10.23 Eine mit Mineralwolle innen gedämmte Außenwand

Wendet man diese Überlegungen bei der Planung an, muss die Innendämmung nicht immer mit einer dampfdichten Folie vor eindringender, feuchtwärmer Luft geschützt werden. Wenn aber doch eine Folie eingebaut wird, muss sie dicht an die Umgebungswände anschließen, um eine Luftströmung infolge des Temperaturunterschieds zwischen innen und außen durch die Konstruktion hindurch zu verhindern. Eine solche Luftkonvektion wird vor allem Feuchte hinter die Wärmedämmung und schließlich in die Poren des Bauteils hinein transportieren. Dieser Vorgang muss zwangsläufig zu Schäden führen. Bei einer Hintermauerung der Außenwände mit Lehmsteinen oder Porenbetonsteinen ist eine solche Folie nicht erforderlich (Abb. 10.23).

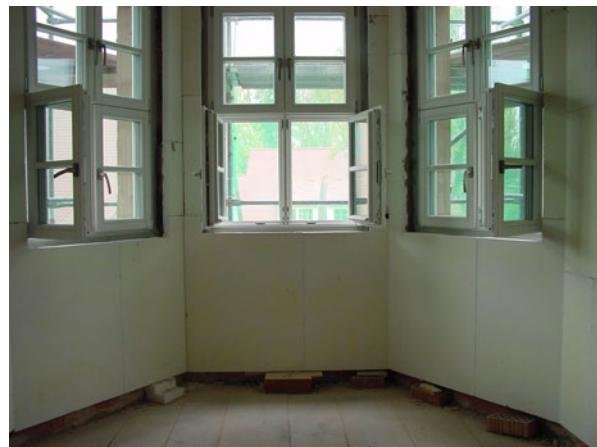
Abb. 10.24 Innen mit Klimaplatten gedämmter Erker

Der Westgiebel des Geuderschen Schlösschens mit seinem Erker besteht aus einem 40 cm starken, nur innen 2,0 cm dick verputzten Sandsteinmauerwerk. Der Giebel musste selbstverständlich original erhalten werden. Um einen der EnEV 2007 angenäherten U-Wert zu erreichen, setzte der Verfasser eine Innendämmung aus Kalzium-Silikat-Platten, sog. „*Klimaplatten*“ ein. Der alte Innenputz blieb erhalten (Abb. 10.24).

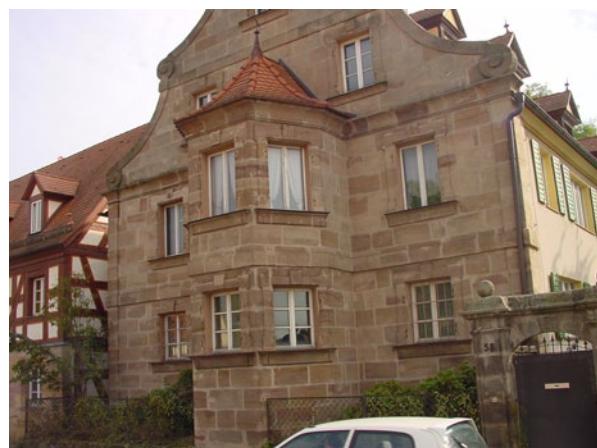
Abb. 10.25 Der Westgiebel, aus Sandsteinquadern gemauert

Die Berechnung des Wärmedurchgangskoeffizienten für den Westgiebel ergab (Abb. 10.25, Tab. 10.4):

Schicht – Nr	Bezeichnung	Schichtdicke d in (m)	Wärmeleitfähigkeit λ in (W/(m K))	Wärmedurchlasswiderstand R in (m ² K/W)
Wärmeübergang Rsi				0,13
1	Innenputz (Gips)	0,015	0,70	0,02142
2	Kalzium-Silikat-Platten	0,06	ca. 0,065	0,92307
3	alter Innenputz (Kalk)	0,025	0,87	0,02873
4	Sandsteinmauerwerk	0,40	2,30	0,17391
Wärmeübergang Rsa				0,04
Wärmedurchgangskoeffizient: U=1/Σ R in W/(m ² K)				0,76
Wärmedurchgangskoeffizient der EnEV 2009: U= in W/(m ² K)				0,35

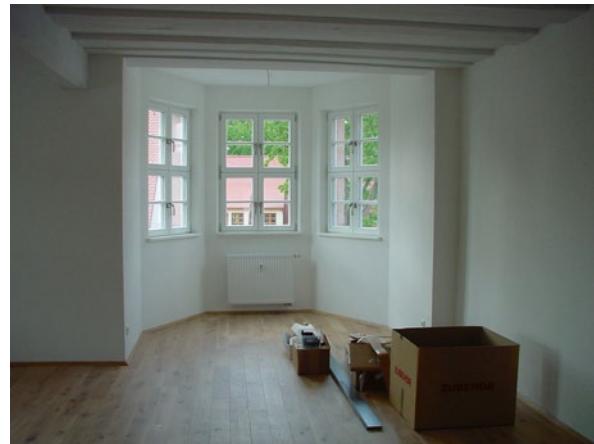
Abb. 10.26 Der enge Erker im Westgiebel wurde mit einer Innendämmung aus 60 mm starken Kalzium-Silikat-Platten versehen

Durch eine Innendämmung lässt sich der von der EnEV 2007 oder der von der EnEV 2009 geforderte U_{\max} von $0,35 \text{ W}/(\text{m}^2 \text{ K})$ für die allgemeine Wärmedämmung von Außenwänden bei Altbauten in der Praxis mit diffusionsoffenen Baustoffen nur schwer erreichen, da die Dämmdicken auf der Innenwand 100 mm oder mehr betragen müssten. Erreichbar sind bei einer Dämmdicke von 60 mm U-Werte von $0,7\text{--}0,8 \text{ W}/(\text{m}^2 \text{ K})$. Die Berechnung ergab in unserem Fall einen U -Wert = $0,76 \text{ W}/(\text{m}^2 \text{ K})$. Hier kommt die zusätzliche Erleichterung der Anlage 3 Absatz 1 d der EnEV 2009 zum Tragen. Bei innenraumseitigen Dämmschichten gelten die Anforderungen in Verbindung mit der Schlagregenbeanspruchungsgruppe 1 als erfüllt, wenn der Wärmedurchgangskoeffizient des Wandaufbaus $0,84 \text{ W}/(\text{m}^2 \text{ K})$ nicht überschreitet, was hier der Fall war (Abb. 10.26).

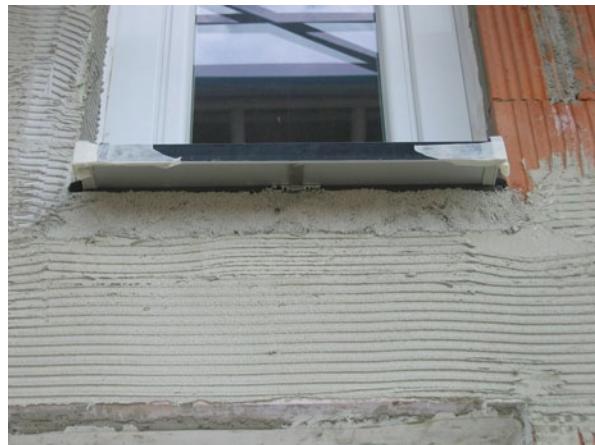
Abb. 10.27 Vorbereitung des Putzgrundes für den Auftrag von Wärmedämmputz im Fensterbankbereich

Bei der Planung bzw. vor Arbeitsbeginn ist jedoch wegen der größeren Putzstärken darauf zu achten, dass Überstände wie z. B. Fensterbänke entsprechend breiter ausgebildet werden. Diese zu beachtende Anpassung an Wärmedämmputze gilt auch für Fallrohre, Abdeckungen u. Ä. Da Wärmedämmputze relativ weich und daher leicht mechanisch zu beschädigen sind, sollten an Ecken, Fensterlaibungen, Türen und oberhalb des Sockels Kantenprofile angebracht werden. Je nach Art und Festigkeit des Untergrundes ist ein Spritzwurf erforderlich, z. B. der Mörtelgruppe MG II bis III auf Mauerwerk (s. Abb. 10.8). Zuvor müssen grobe Unebenheiten und Löcher im Mauerwerk mit Leichtmörtel ausgefüllt werden (Abb. 10.27).

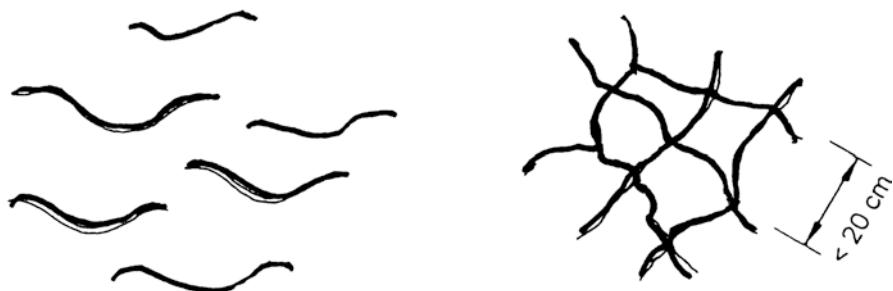
Abb. 10.28 Sackrisse (links), Schrumpfrisse (rechts)

Es handelt sich um putzbedingte, beruhigbare und überwiegend horizontal durchhängende Risse in einer Länge von 10 bis 20 cm und einer Breite bis zu 3 mm. Im Bereich der unteren Rissflanke sind durchaus Hohlstellen zu erwarten. Diese Risse entstehen bei zu dickem Putzauftrag, bei schlechter Haftung am Putzgrund, bei zu langem Verreiben, sog. „Totreiben“ der Putzoberfläche und schließlich bei zu weicher Konsistenz des Mörtels im noch plastischen, also noch nicht gehärteten Zustand.

Es handelt sich um putzbedingte, beruhigbare und kurz nach dem Aufbringen durch zu schnelles Austrocknen entstehende, netzförmige Risse mit einem Knotenabstand von ca. 20 cm und Rissbreiten bis zu 0,5 mm. Sie reichen nur selten bis zum Putzgrund, wenn doch, kommt es nur dann nicht zu einer Beeinträchtigung des Putzes, wenn sich die Rissflanken nicht vom Mauerwerk lösen. Mit Schrumpfrissen muss besonders bei reinen Kalkputzen, wie sie in der Denkmalpflege oft gefordert werden, gerechnet werden. Sie können allerdings durch rechtzeitiges Nachbehandeln oder durch Verbesserung der Zusammensetzung des Mörtels minimiert werden (Abb. 10.28).

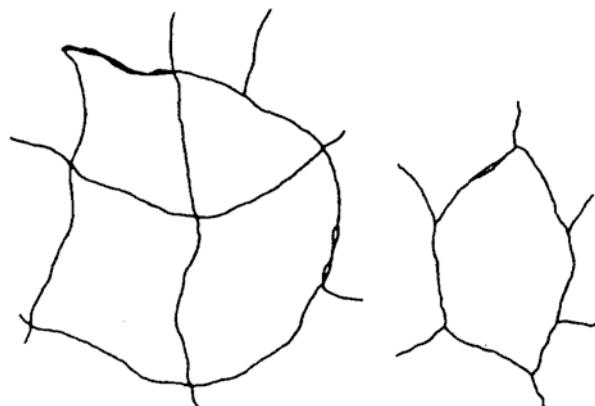
Abb. 10.29 Schwindrisse,
sog. Y-Risse

Es handelt sich nicht immer, aber meistens um typisch putzbedingte, aber beruhigbare, netzförmige oder auch einzelne, jedoch verzweigte Y – förmige Risse. Sie entstehen etwa ein bis zwei Monate nach dem Aufbringen auf das Mauerwerk. Ihre Rissflanken lösen sich häufig vom Untergrund, was allerdings immer von der Hafteigenschaft des Putzes abhängt.

Schwindrisse treten immer dann auf, wenn das Mauerwerk und der Putz oder die einzelnen Putzschichten nicht richtig aufeinander abgestimmt sind. Es gilt die Faustregel: Jede Putzschicht muss weicher eingestellt sein als ihr unmittelbarer Untergrund, d. h. das Mauerwerk muss härter sein als die Putzlage auf ihm, die jeweils untere Putzschicht härter als die obere und so fort bis zur Oberfläche hin. Außerdem können solche Risse durch haftungsstörende Schichten wie mürbe Altanstriche, Staub und Waschschleier, die als Folge einer nachlässigen Reinigung auf dem Mauerwerk geblieben sind, verursacht werden. Ein besonders häufiger Grund für Schwindrisse liegt darin, dass die vorgeschriebenen Standzeiten für die einzelnen Putzschichten nicht eingehalten worden sind, d. h. der Oberputz wurde schon aufgetragen, obwohl die untere Putzschicht noch nicht ausreichend ausgehärtet und daher ihr Schwindprozess noch nicht abgeklungen war. Die Nachbehandlung wird oft sehr lax ausgeführt, obwohl die Putze besonders im Sommer leicht „verbrennen“ oder austrocknen (Abb. 10.29).

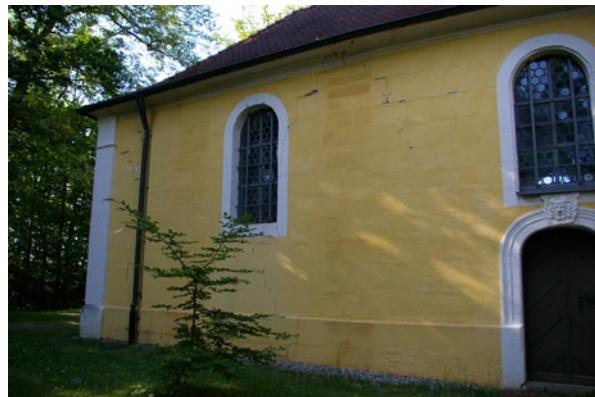
Abb. 10.30 Fugenrisse an der Wand der Kalvarienberg-Kapelle in Schnaittach/Mfr

Rissbreiten von 0,05 bis 0,15 mm. Sie treten zumeist innerhalb der ersten beiden Jahre nach Fertigstellung des Putzes auf. Sie entstehen, weil entweder das Mauerwerk aus großformatigen Steinen seine durch hygrische oder thermische Spannungen erzeugte Verformungen nicht schadlos an den Putz weitergeben kann oder weil sich die Putzdicke in den Mauerwerksfugen vergrößert. Werden nämlich am alten Mauerwerk die Fugen nicht steinbündig verschlossen, so wird im Bereich der Fuge der Putz wesentlich dicker aufgetragen als auf der Steinoberfläche, was mit großer Sicherheit zu Fugenrissen führt (Abb. 10.30).

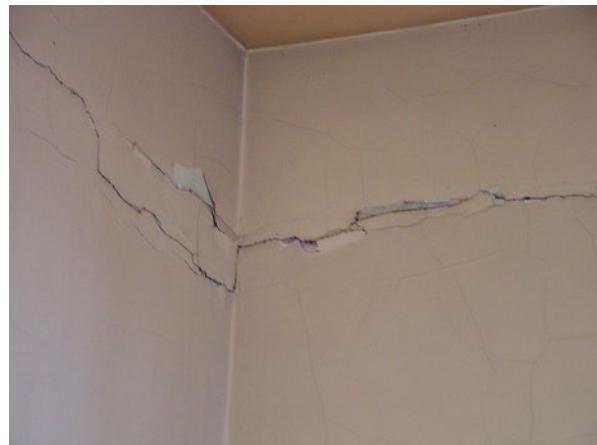
Abb. 10.31 In das Mauerwerk der Treppenhauswand wurde ein Betonringanker eingesetzt. Die unterschiedliche Wärmeleitfähigkeit hat zu diesem Wärmebrückenriss geführt

Es handelt sich um typisch putzgrundbedingte und damit nicht beruhigbare, horizontal verlaufende Risse bis zu einigen Zentimetern Breite, die immer dann entstehen, wenn zwei verschiedenen wärmeleitende Baustoffe aufeinandertreffen, z. B. im Bereich des Auflagers einer Stahlbetondecke oder dort, wo unterschiedliches Steinmaterial im Mauerwerk aufeinandertrifft, oder in Zonen, wo die Mauerdicke einer Fassade geändert wurde, also zumeist am Übergang von einem Stockwerk in das nächste (Abb. 10.31).

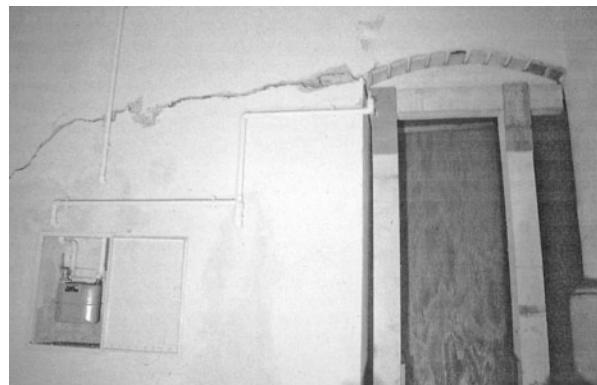
Abb. 10.32 Bamberg, Dominikanerkloster. Vorläufig gesicherter Setzungsriß in der Wand

Es handelt sich um typisch bauwerksbedingte und damit nicht beruhigbare, entweder diagonal oder in den Mauerwerksfugen zum sich setzenden Bauteil hin verlaufende Risse mit einer sich allmählich sich weitenden Rissbreite von 0,1 mm bis hin zu weit auseinanderklaffenden Rissflanken. Ursache dafür kann sowohl die Setzung des Fundaments als auch der horizontale Schub von Decken-gebälk, Gewölben oder Dachstühlen sein. Setzungsrisse können erst nach einer erfolgreichen Verfestigung des Mauerwerks geschlossen werden (Abb. 10.32).

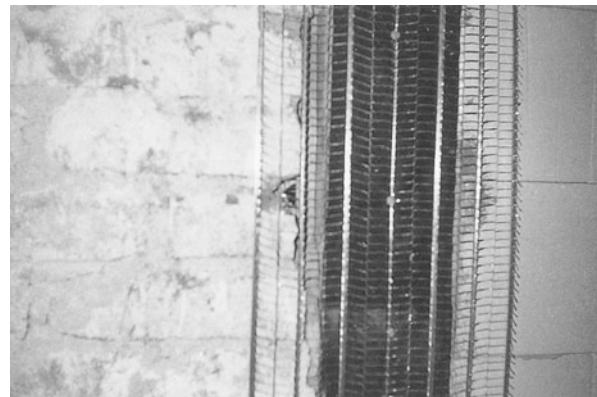
Abb. 10.33 Detail einer Überbrückung eines Holzbalkens im Mauerwerk: Deutlich sieht man, dass das Streckmetall auf dem Balken angenagelt wurde, also auf dem Teil, der sich stets bewegt. Der Putzschaden ist nicht zu vermeiden!

hin dynamisch verhaltenden Putzgrund zu entkoppeln, wird auf dem Mauerwerk eine Trennlage z. B. ein bituminöses Papier aufgebracht. Dann befestigt man darauf einen Putzträger, z. B. ein Drahtgewebe mit einer weiten Maschenweite oder ein Rabitzgewebe. Es muss darauf geachtet werden, dass der Putzmörtel durch den Putzträger hindurch und ihn umhüllend bis zur Trennlage aufgetragen werden kann, was beispielsweise ein Putzträger aus Streckmetall zumeist verhindert. Wenn Holzbalken im Mauerwerk vorhanden sind, werden die am Holz entlang entstandenen Putzrisse ebenfalls durch einen Putzträger überbrückt, wobei darauf zu achten ist, dass die Handwerker nicht etwa aus Bequemlichkeit das Drahtgewebe am Holzbalken festnageln, statt es im Mauerwerk zu verankern. Oberhalb des Putzträgers wird dann ein zweilagiger Außenputz mit einer Oberflächenstruktur wie der vorhandene Putz aufgebracht. Rissüberbrückung mit einem hochreißfestem Glasfasergewebe, das als Armierung nur wenige Zentimeter neben dem Riss in den Putz eingebettet wird, sollte am Außenputz besser unterbleiben (Weber 1996b, Abb. 10.33).

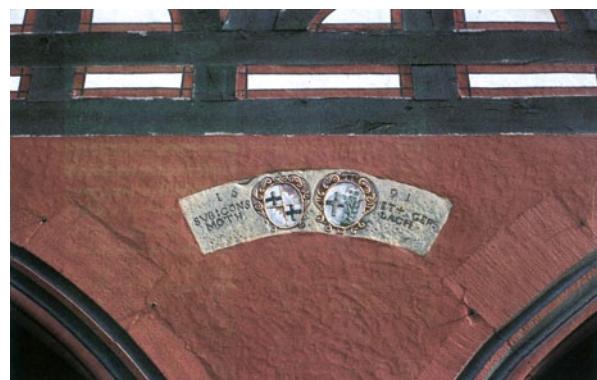
Abb. 10.34 Fulda, Altes Rathaus. Der Sandstein wurde mit Silikatfarben gefasst

günstig lassen sich Silikatfarben als Lasuren einsetzen, um bei der Restaurierung entstehende, oft sehr störende Farbunterschiede des Natursteins auszugleichen. Allerdings gibt es Natursteine, die für Silikatfarben nicht geeignet sind. Darunter fallen die sehr empfindlichen, weichen Sandsteine, die eine zu starke Verhärtung ihrer Oberfläche durch die Wasserglasbindemittel erfahren. Es kann dann zu Schuppen- oder Schalenbildung kommen. Die Alkalität der Silikatfarben ist außerdem der Auslöser für braune, irreversible Verfärbungen auf dem Mauerwerk, wenn die Mauersteine Eisen- oder Manganverbindungen enthalten. Daher kann man Silikatfarben nicht ohne eine vorhergehende genaue Untersuchung der Oberfläche des Steinmaterials einsetzen. Silikatfarben bieten keinen Feuchteschutz, da sie porös sind und keine hydrophobierende Zusätze aufweisen. In bestimmten Fällen wird man sie in einem zweiten Arbeitsgang mit einer hydrophobierenden Imprägnierung überziehen müssen (Abb. 10.34).

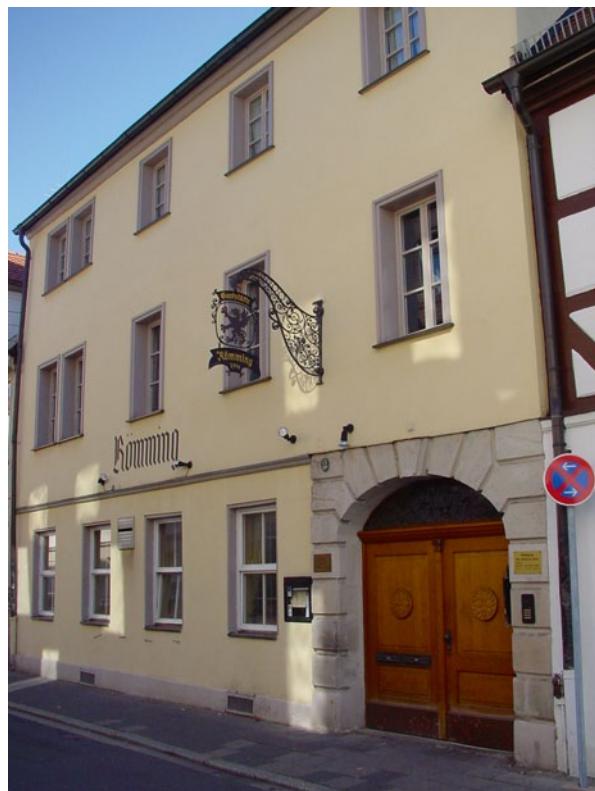
Abb. 10.35 Fassade eines Wohn- und Geschäftshauses mit Silikonharzfarbe beschichtet

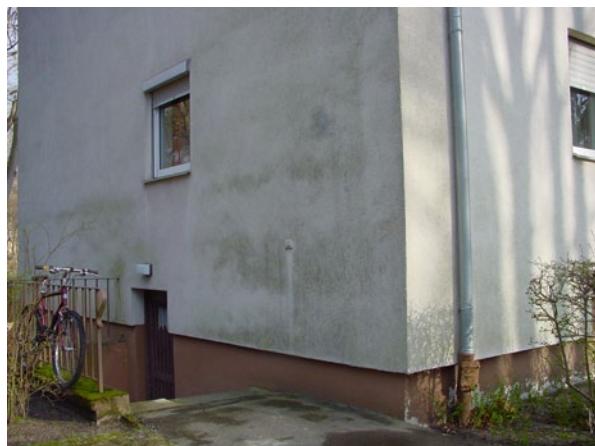
Abb. 10.36 Algen auf der Fassade einer Gebäudeaußenwand

cken und Verfärbungen führen. Beabsichtigt man Naturstein farbig zu beschichten, sollte er grundsätzlich nur mit einem die Oberfläche schonenden Strahlverfahren gereinigt werden, das gleichwohl ein Entfernen der Schmutz- und Schadstoffkrus-ten bewirkt. Außerdem sollte man der Algenbildung entgegenwirken, indem man dem Beschichtungsstoff algizid wirkende Additive zusetzt. Ansonsten wird im schattigen Bereich auch auf dem beschichteten Mauerwerk eine Vergrünung durch Algenbewuchs eintreten (s. Kap. 10.6.1) (Abb. 10.36).

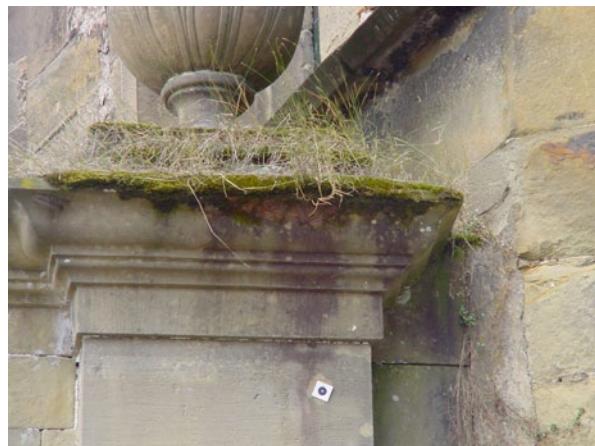
Abb. 10.37 Mauerwerk und Pfeiler mit starkem Bewuchs

Größere Pflanzen wachsen in den Rissen und Spalten des Verputzes. Ihre Wurzeln sprengen die Risse weiter auf und binden Staub und humose Teilchen aus der Umgebungsluft. Die humosen Wurzelstücke binden sehr viel Feuchte und geben diese durch Sorption in den umgebenden Putz bzw. in das darunter befindliche Mauerwerk ab. Sie lösen dadurch sowohl Frostschäden als auch Salzschäden aus (Abb. 10.37).

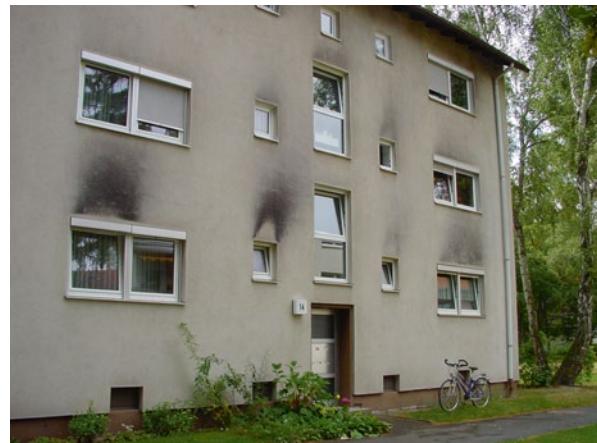
Abb. 10.38 Algenbefall über gekippten Fenstern

Algen und Pilze an der Außenwand von Gebäuden oder Stützmauern gab es schon immer. Seit Kraftwerke nur noch mit Entschwefelungsanlagen betrieben werden, Gebäude hochwärmegedämmt sind und mit glatten Fassaden ohne Vordächer und vorspringende Simse gebaut werden, breiten sich an den Außenwänden Algen, Pilze und andere Mikroorganismen immer mehr aus. Ihr Wachstum, früher durch schwefelhaltigen, so genannten „sauren“ Regen gebremst, wird heute durch die Reinhaltung der Luft gefördert. Besonders die nächtliche Oberflächenfeuchte, die Taubildung infolge von Kondensation an kalten hochwärmegedämmten Fassaden, sorgt für ideale Wachstumsbedingungen für mikrobiellen Bewuchs (Abb. 10.38).

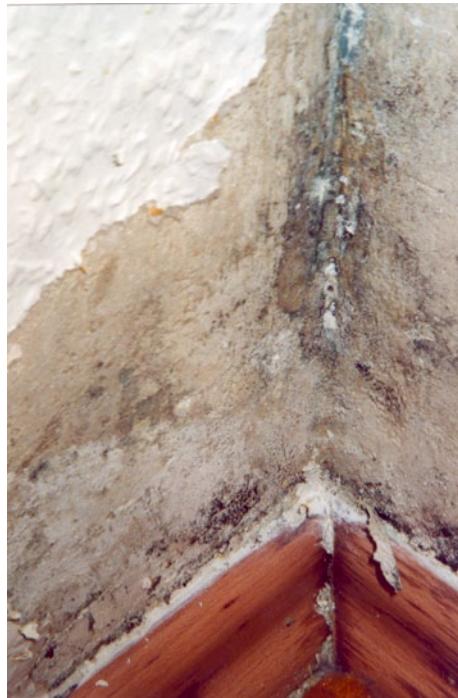
Abb. 10.39 Schimmelbefall in der Raumecke

Mit der Verringerung des Austausches der Luft in den Wohnungen und mit der Entstehung von Wärmebrücken als Folge der Sanierung u. Ä. werden die schon immer vorhandenen Schimmelpilze durch lokale Konzentrationserhöhungen auf einmal sichtbar, wie z. B. Schimmelklecken an der Tapete. Die fachgerechte Beseitigung des Schimmels ist daher sowohl für den langfristigen Erhalt des Gebäudes als auch für die Gesundheit der Bewohner unverzichtbar (Abb. 10.39).

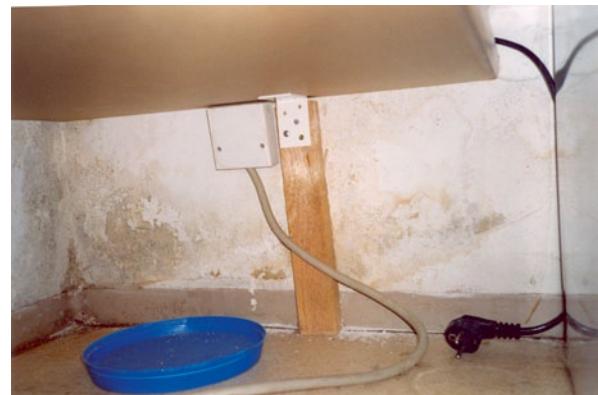
Abb. 10.40 Schimmelbefall unter dem Herd

Praktisches Beispiel: Genossenschaftsbau um 1950 In die schimmelpilzfreie Erdgeschoss-Wohnung eines Genossenschaftsbaus aus den Jahren um 1950 waren im Jahre 2002 neue, wärmegedämmte und luftdichte Kunststoff-Fenster eingebaut worden. Zu diesem Zeitpunkt war die Energieeinsparverordnung EnEV 2002 vom 16. November 2001, nämlich am 1. Februar 2002, bereits in Kraft getreten. Die in ihr festgeschriebenen Wärmedämmwerte für Außenwände, Fenster und Kellerdecken wären deshalb einzuhalten gewesen. Zur Beheizung der Räume dienten damals noch an den Wohnrauminnenwänden nahe am Kamin stehende Gasöfen. Im Jahre 2005 sind statt der Gasöfen neue Niedertemperatur-Heizkörper unter den Fenstern im Wohnzimmer, im Schlafzimmer und in der Küche eingebaut worden. Im Wohnzimmer wurde des Weiteren ein Heizkörper an der nördlichen Außenecke, ein Handtuchheizkörper im Bad sowie ein Heizkörper im WC jeweils an der Trennwand angebracht (Abb. 10.40).

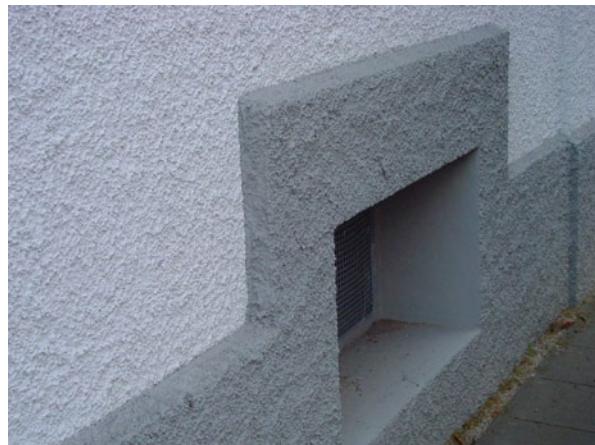
Abb. 10.41 Wärmedämmputz im Bereich des Haussockel und rings um das Kellerfenster herum

Es wurde zudem versäumt, eine Wärmedämmung an den Außenwänden in ausreichendem Maße anzubringen. Die östliche Außenwand zum Hof bestand aus Backsteinmauerwerk und besaß eine Dicke von 43 cm samt Außen- und Innenputz, die westliche Außenwand bestand ebenfalls aus Backsteinmauerwerk, ihre Dicke betrug 45 cm mit Putz. Die beiden fast gleich dicken Wände hatten einen U-Wert $\sim 1,11 \text{ W}/(\text{m}^2 \text{ K})$, der bei Weitem geringer war als der gemäß der damals geltenden EnEV 2007 vorgeschriebene $U=0,45 \text{ W}/(\text{m}^2 \text{ K})$. Die Wände waren also unzureichend gedämmt. Allerdings wurde vor der Kellerwand an der Straßenseite ein zusätzlicher Wärmedämmputz in einer Dicke von ca. 3 cm aufgetragen, was aber die Situation nur unwesentlich verbesserte (Abb. 10.41).

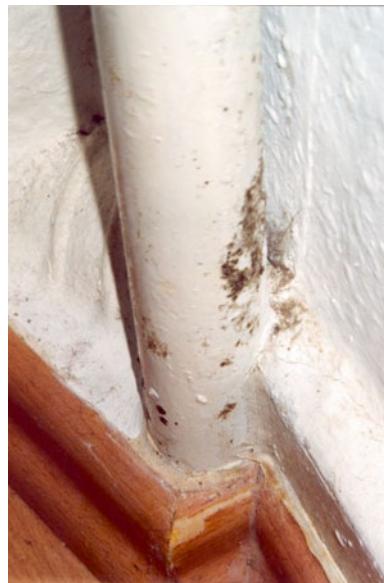
Abb. 10.42 Schimmel auf dem offen liegenden Wasserrohr

Daher zeigten die Wände ein ausgeprägtes Bild des Schimmelbefalls im Bereich des Anschlusses von Boden und Außenwand. Besonders stark wuchs der Schimmelpilz in der jeweiligen Anschlusssecke der Außenwände. Auch auf den offen liegenden Kaltwasserleitungen im WC war der Befall erheblich, da sich an solchen Leitungen stets Kondenswasser niederschlägt (Abb. 10.42).

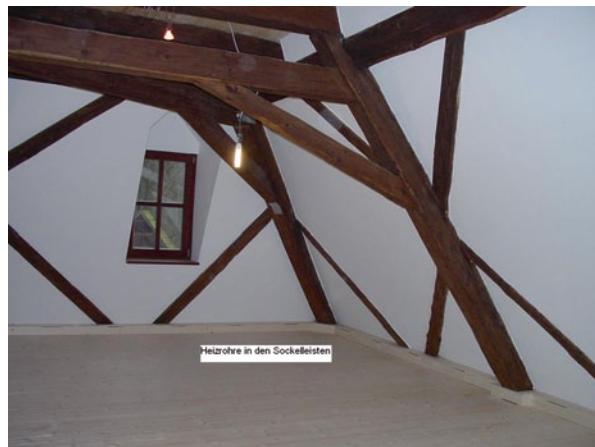
Abb. 10.43 Sockelleistenheizung im ausgebauten Dachgeschoss

- Der Einsatz von Sockelleistenheizungen kann den Befall an der Bodenkante entlang verhindern. In die oben mit Schlitzen versehenen Sockelleisten werden dünne Heizungsrohre als Warmwasser- oder Elektroheizungen gelegt, die mit dem neuen Heizungssystem kombiniert werden können. Durch diese Beheizung erfolgt eine Erhöhung der Wandtemperatur, die sich infolge der aufsteigenden warmen Luft auf die Wandfläche oberhalb des Sockels ausbreitet. Nur wenige °C wärmere Oberflächen der Wandbereiche reichen aus, um die Wand trocken zu halten und damit das Wachstum des Schimmelpilzes zu verhindern (Abb. 10.43).
